# 藤原宮 大極殿院回廊の調査

飛鳥藤原第160次調査 現地説明会資料

独立行政法人 国立文化財機構  
奈良文化財研究所 都城発掘調査部

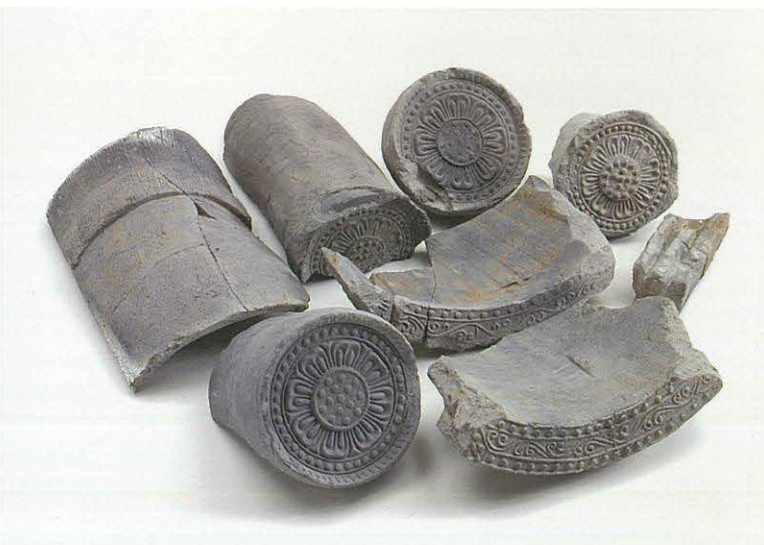
今回の調査で出土した瓦

出土遺物の多くは瓦でした。現時点で軒丸瓦<sup>のきまる</sup>と軒平瓦<sup>のきひら</sup>が各々約140点あるほか、回廊造営時に廃棄された瓦に、<sup>のし</sup>熨斗瓦や<sup>たにどい</sup>谷樋瓦などの特殊な形の瓦が出土しています。

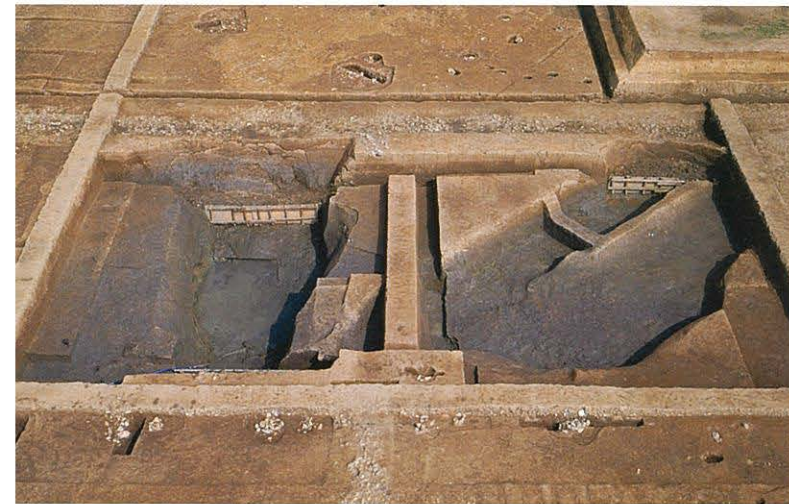
運河と斜行溝(153次調査で検出・南から)

**造営工事の過程がより明らかに** 153次調査区の運河を掘り直した斜行溝(B)が、南北大溝として北へ延びることと共に、のちに回廊の南で東西大溝へと進路が変更されたことがわかりました。大極殿院南門や回廊を造営する工程に合わせ、資材運搬に関わる溝が整備されたと考えられます。これらの溝の行方をはじめ、今後も藤原宮について、さらに解明していく必要があります。

藤原宮（694-710年）の中心部には、天皇の空間である大極殿院、臣下の空間である朝堂院が位置し、様々な政務や儀式の場として使用されました。今回の調査地は、大極殿院回廊東南隅です。これに朝堂院北面回廊が接続しています。日本古文化研究所のトレンチ調査（1934年）によって、この回廊が礎石建ち、複廊形式であることが判明していましたが、詳細な構造を解明する調査は今回が初めてです。また、昨年の朝堂院朝庭の調査（飛鳥藤原第153次調査）では、藤原宮を造営する際に、資材運搬用として掘られた運河を大極殿南門の建設時に斜行溝として掘り直したことが想定され、その様相を明らかにすることも課題となりました。

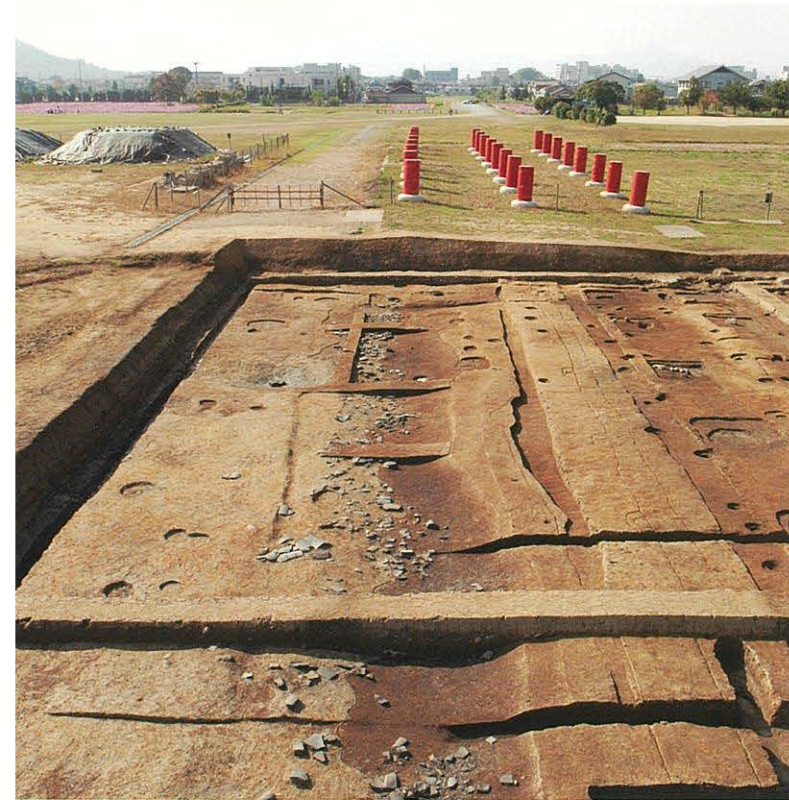
回廊造営時の瓦溜2(南面回廊南方を東から)

**瓦溜2** 南面回廊基壇の南で、礫敷を取りはずし、朝堂院朝庭の整地土を20～40cm掘り下げたところ、回廊に沿うように瓦が堆積していました。回廊造営時に不要になった瓦を廃棄したものと考えられます。

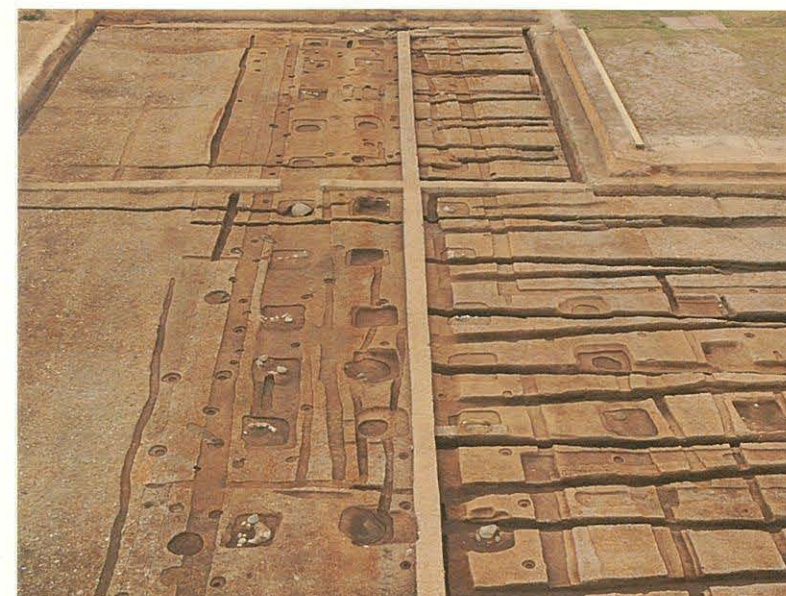
回廊東南隅（東から）

**回廊** 今回は南面回廊10間分（約40m）、東面回廊5間分（約18m）を調査しました。礎石据付穴の多くは、礎石が抜き取られた根石が残る浅い穴として確認され、2つの穴にのみ礎石が残存していました。柱間は桁行約4.2m（14尺）、梁行約3.0m（10尺）で、大極殿院回廊の隅部分2間四方については、桁行・梁行ともに3.0mです。ただし、南門から東へ3間目は、桁行約3.6m（12尺）とやや狭くなります。

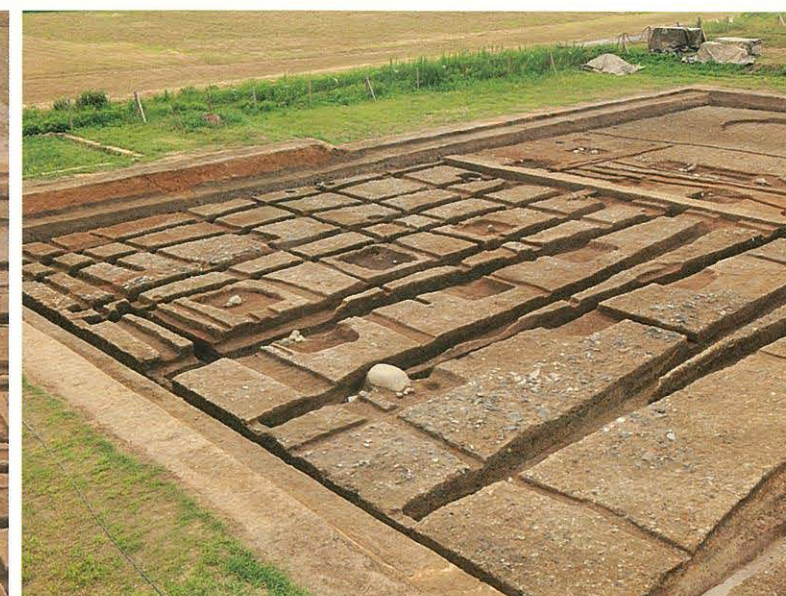
回廊解体時の瓦溜1（東面回廊を北西から）

する浅い雨落溝（幅40～50cm）を確認しました。  
**礎敷** 大極殿院内庭、朝堂院朝庭ともに、径5～10cmの礎を敷いた広場としています。  
**足場穴** 基壇上を中心に、径40cmほどの足場穴を複数検出しました。これは回廊を解体する際に組んだ足場用柱の跡と推定されます。ただし、回廊廃絶後に建てられた小規模な掘立柱建物の柱穴の可能性も残り、今後の検討が必要です。  
**瓦溜1** 東面回廊周辺に瓦片が散布していました。基壇縁に特に集中的に堆積しており、回廊解体時に廃棄された瓦であると考えられます。  
**B 藤原宮造営期の遺構**  
 下層調査区を設定し、礎敷下で藤原宮造営期の遺構を調査しました。
