平城第 406 次 平城宮第二次大極殿院東方官衙地区の調査

独立行政法人文化財研究所 奈良文化財研究所都城発掘調査部

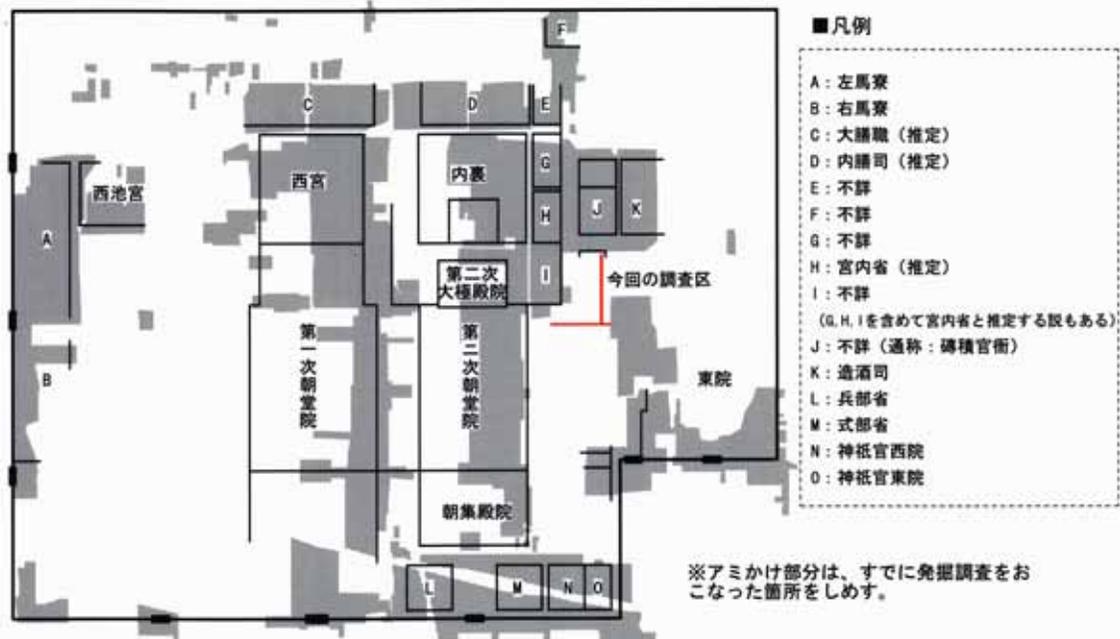
平城宮の官衙区画の配置 (奈良時代後半)

平城宮には、元日の朝賀や天皇の即位式などの国家的儀式をおこなう大極殿院と、儀式や政務をおこなう朝堂院によって構成される中枢部が 2 つあり（第一次大極殿院・第一次朝堂院 / 第二次大極殿院・第二次朝堂院）その周囲には二官八省とその被管官司などが配置されていました。また、宮の東辺の一部分は東に張り出し、その南半部は大規模な庭園施設を設けた東院（東宮）と呼ばれる地域も存在していました。

これまでに、ひとつの区画としてまとめた官衙（役所）の遺構状況が明らかにされたなかで、具体的な官司名がほぼ確実にわかった事例は、平城宮西方の馬寮、第二次朝集殿院の南に対として造営された兵部省と式部省、その東の神祇官です。そのほかのものには、西宮（第一次大極殿院地区）の北方に造営された区画を大膳職、第二次大極殿院の東外郭に確認された区画を宮内省と考えていますが、それは推測の域をでていません。平城宮の発掘調査では、官衙の区画規模や建物配置は判明しても、その場所がどういった機能をもつ場所であったかは、不明の点が多いのが実情です。

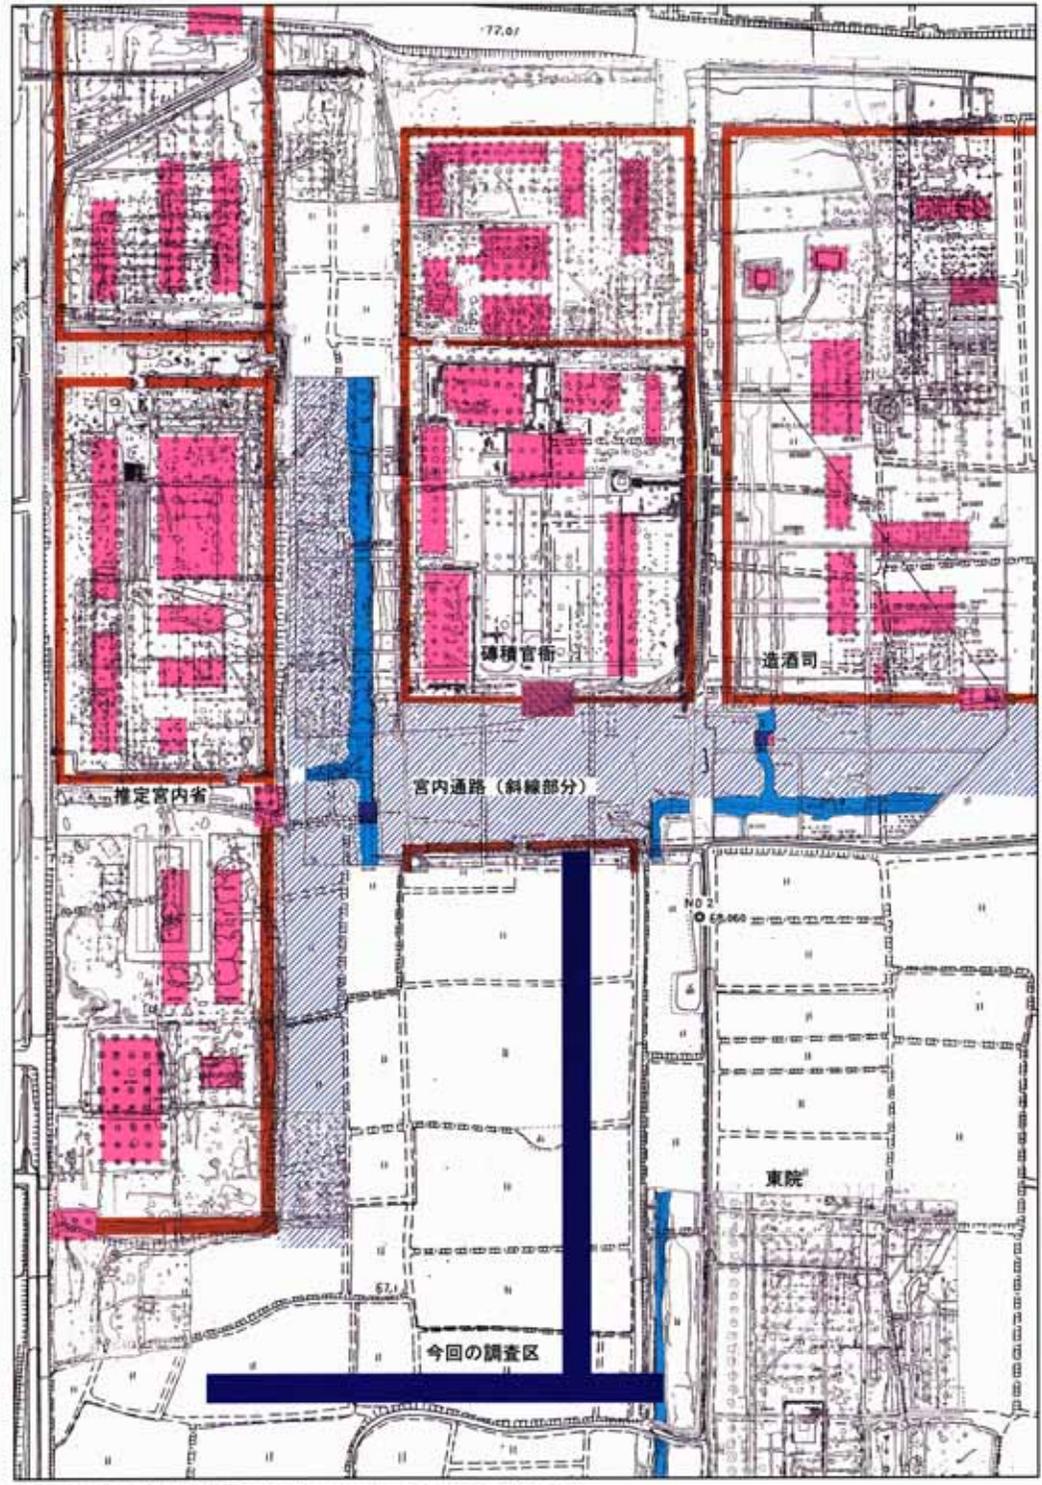
今回の調査地周辺の遺構配置図 (奈良時代後半)

発掘調査の結果、基幹排水路（SD2700）の東側には、東西 50m、南北 120m 以上の区画が存在していることが明らかになりました。またこの区画は北限にあたる築地塀 SC11500 から南側 50m の位置に東西築地塀が確認され、南北に細長い区画を 2 つに分けてこの空間を利用していたようです。この区画を便宜的に、「官衙区画 A」と呼び、さらに間仕切りとなる築地塀よりも北側は「官衙区画 A-北」、南側は「官衙区画 A-南」と呼びます。

また、基幹排水路（SD2700）の西側、第二次大極殿院東外郭に挟まれた場所は、従来は時期が不確定な小規模仮設建物の建設地や宮内の通路として理解されていましたが、東外郭の南方にあたる今回の調査区では、基幹排水路に近接して東側と西側とに庇を付けた大型基壇南北棟建物が検出され、基幹排水路と第二次朝堂院に挟まれた空間に官衙区画が営まれていたことが確認できました。この区画を便宜的に、「官衙区画 B」と呼びます。

東西築地塀 1：第 154 次調査で検出した築地塀 SC11500 から南に 45m の位置に確認された東西築地塀です。基壇を凝灰岩で外装しています。築地塀の南北両側には、大量の落下瓦が散在しています。築地基底部分は雨落溝が落下瓦に覆われているため詳細は不明ですが、おおむね 1.5 m（5 尺）内外。当該官衙を二つに区分する間仕切りとして機能した築地塀です。

この区画は、南の限りは調査区外にありますが、南北長は 70m を超えます。区画内には、北端に大型の基壇建物が存在し、その南側には桁行 10 間以上の長大な南北棟基壇建物を対称に配置するもので、この区画の性格は、正殿としての大型建物の東西規模の判明をまって検討する必要があります。

南北大溝 3：平城宮の基幹排水路で、今回調査した箇所では、最上層の溝幅は約 3.7m。深さは約 0.6m です。この大溝は第 154 次調査で、内裏地区の東を南から第 154 次調査区南端までの約 340m 分が確認されていましたが、今回の調査ではさらに約 120m 南下しても流れていることが判明しました。溝は大きく 3 層の堆積層があり、西岸には杭による護岸が残存しています。

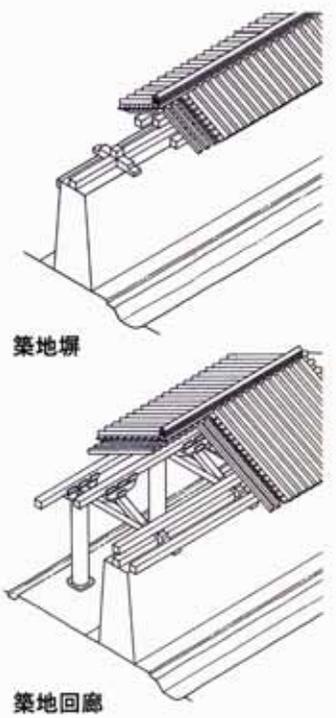
築地塀と築地回廊

SB11540、SB11550 の再検討：第 154 次調査では、築地塀 SC11500 の南で確認された 12 尺等間の東西柱穴列は、礎石建物の北側柱としていましたが、今回の調査では、その南に対応する柱穴を確認することができませんでした。この部分は遺構検出面の高低差もほとんどなく、削平は受けていないものと考えられることから、東西築地塀 SC11500 の南の柱穴は築地塀とセットとして造作された施設の柱穴列だと理解することができます。ただし、東西築地塀にはその南に雨落溝が確認されていることから、当初この区画施設は築地塀として造作され、ある段階で築地回廊として改作されたものと想定することができます。

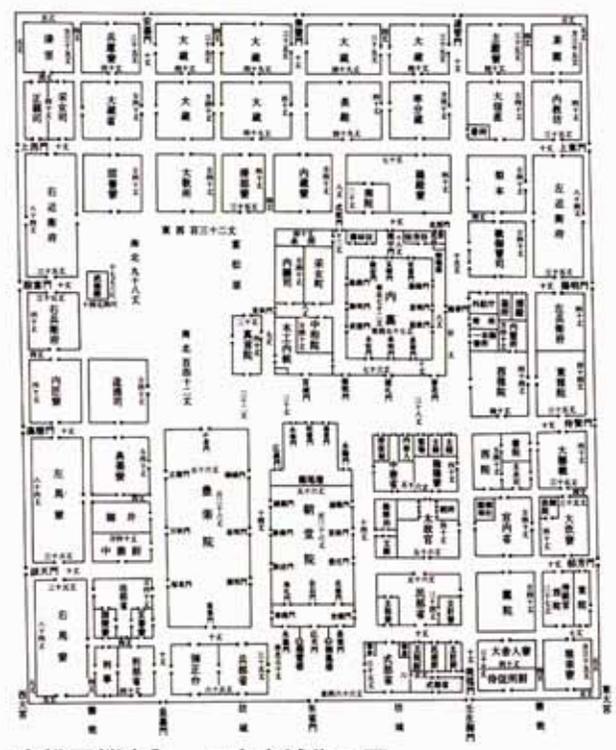
裏松固禪考証 平安宮城復元図
出典: 古代学協会・古代学研究所編『平安京提要』(角川書店, 1994)
