平城宮跡東院地区の調査 - 平城第401次調査 -

独立行政法人文化財研究所
奈良文化財研究所 都城発掘調査部

調査地 : 奈良県奈良市法華寺町
調査面積 : 1,711m²
調査期間 : 2006年4月4日 ~ 4月18日
10月2日 ~ 現在、継続中

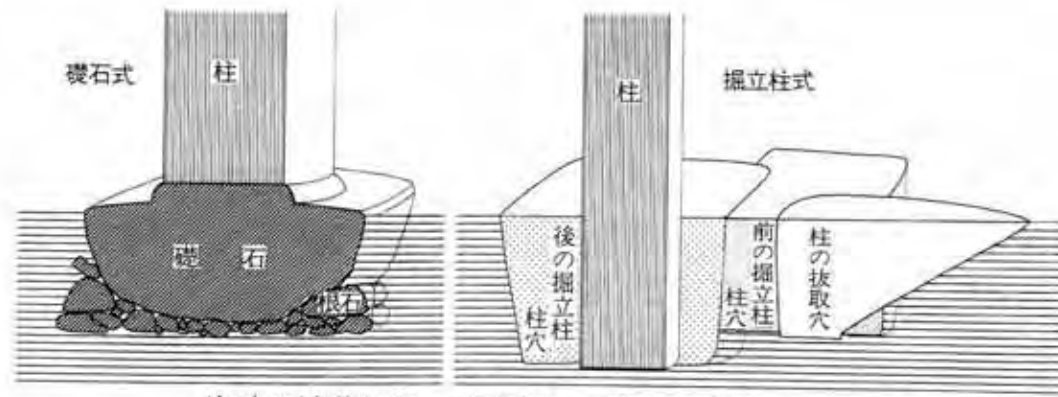
図3 奈良時代建物の2型式

当時の建物には、穴を掘ってなかに柱を直接据える掘立柱式（右）と礎石をもつ礎石式（左）があります。

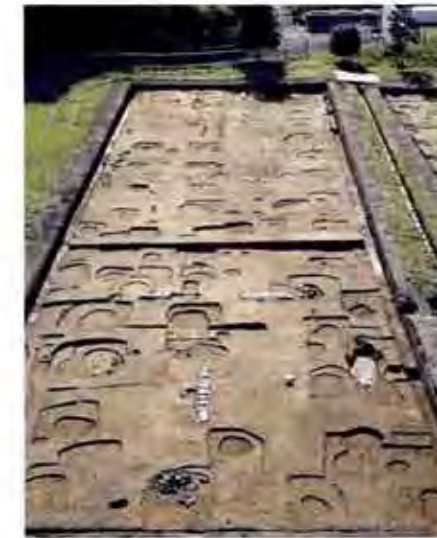
① 東区全景（北から）

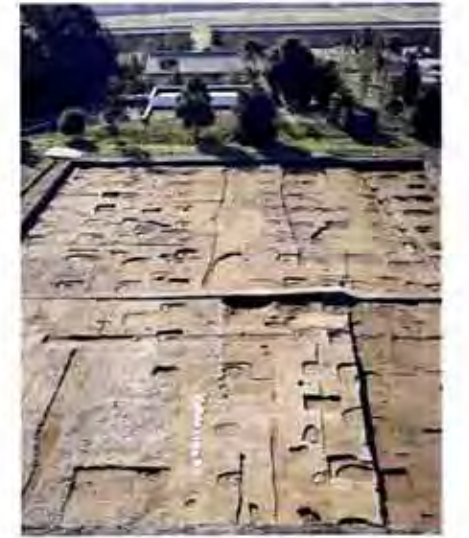
② 西区全景（北から）

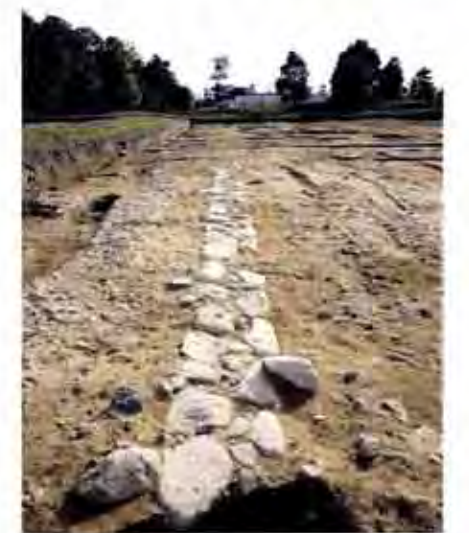
④ 石列3（北から）

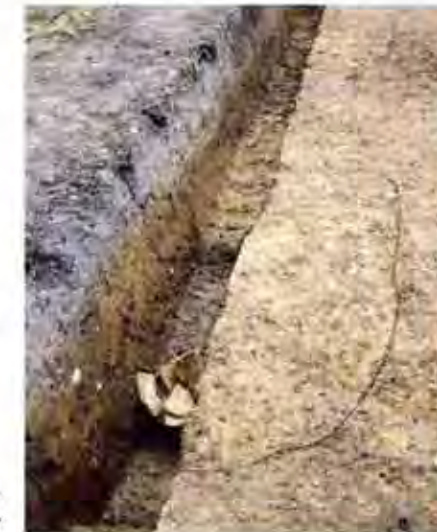
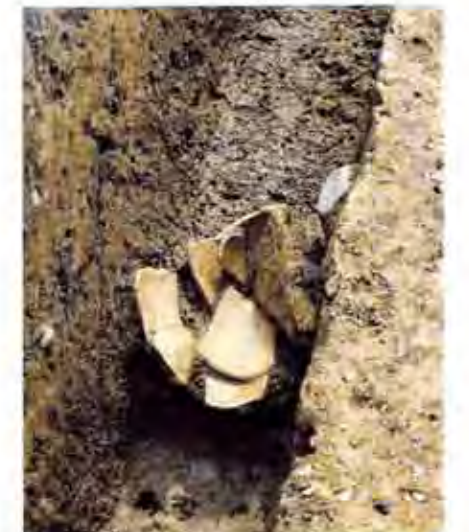
⑤ 二彩鉢出土状況（北から）

⑥ 同左細部（北から）

土器類や瓦埴類が出土しています。なかには、二彩鉢（建物 12 の柱穴からの出土）や緑釉瓦・緑釉埴なども認められます。また、凝灰岩切石が出土しており、これらは基壇外装に用いられていた化粧石と思われます。
