# 西大寺<sup>じきどういん</sup>食堂院・北辺坊の調査

奈良文化財研究所 都城発掘調査部

西大寺食堂院・北辺坊の調査  
(平城第404次・410次)

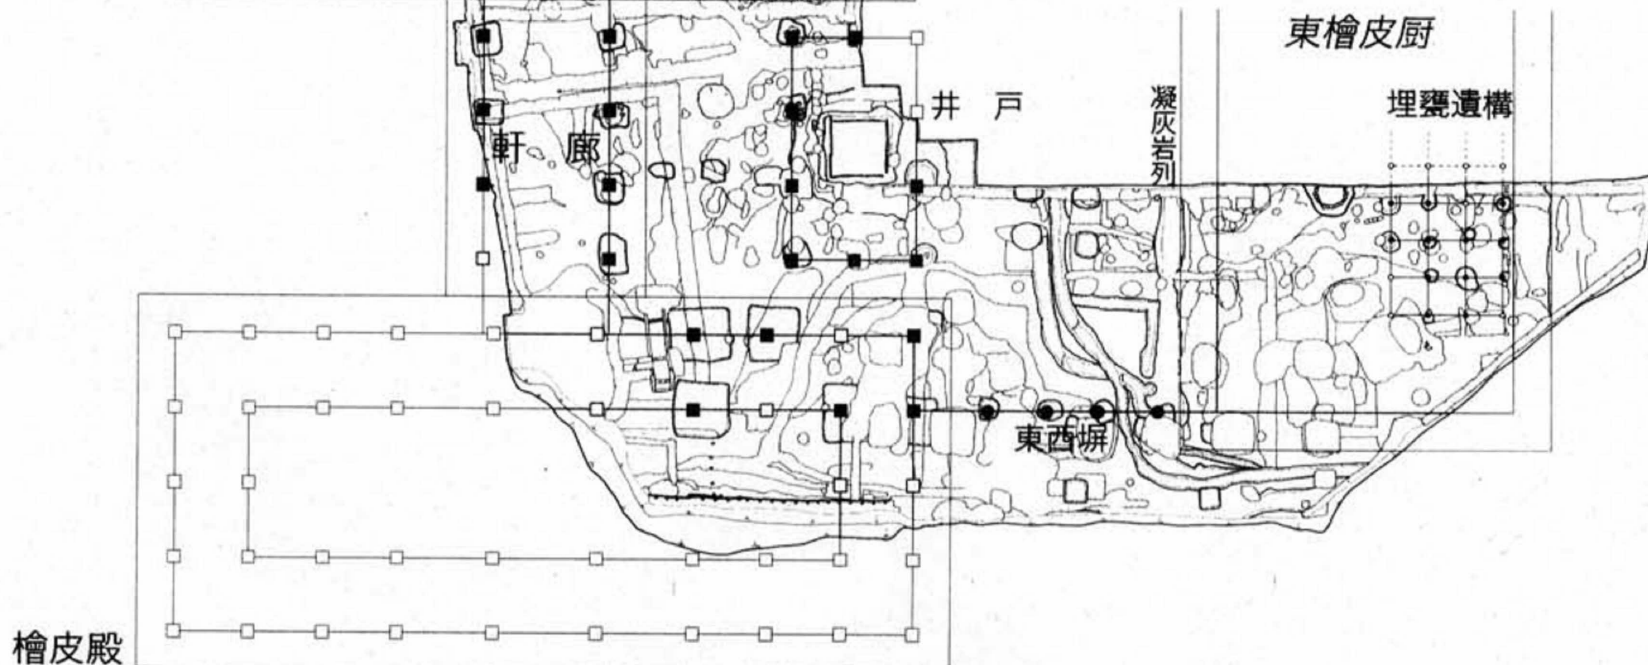
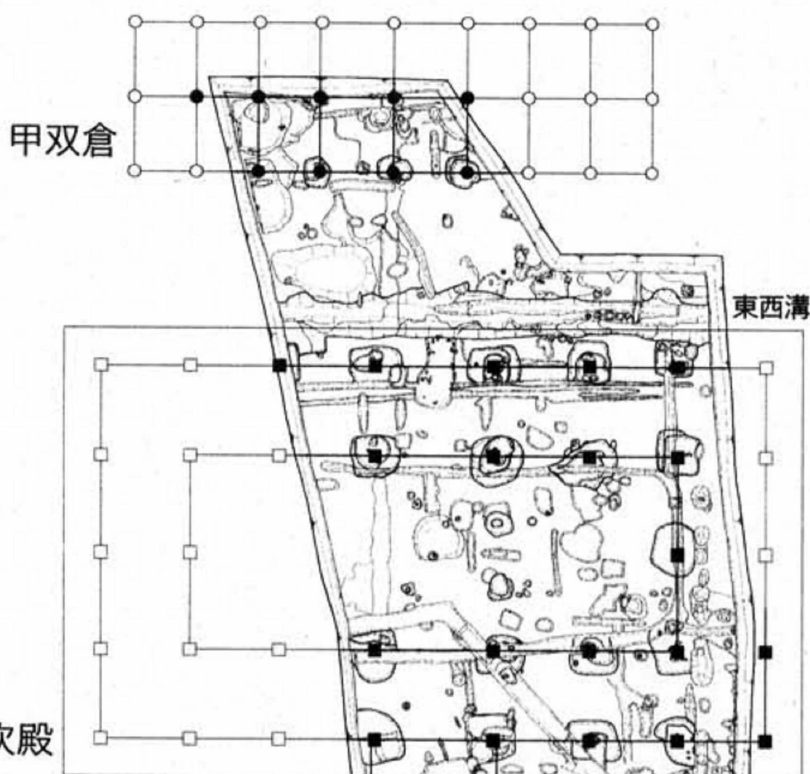
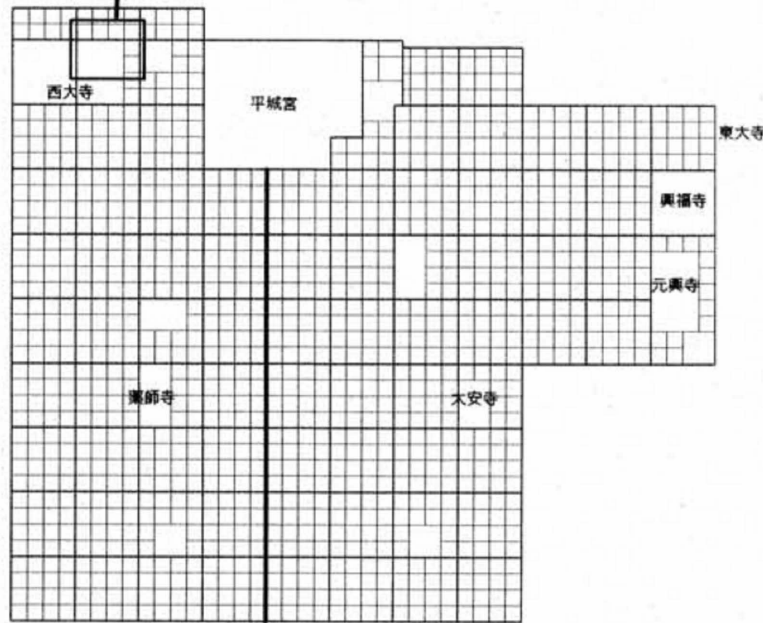
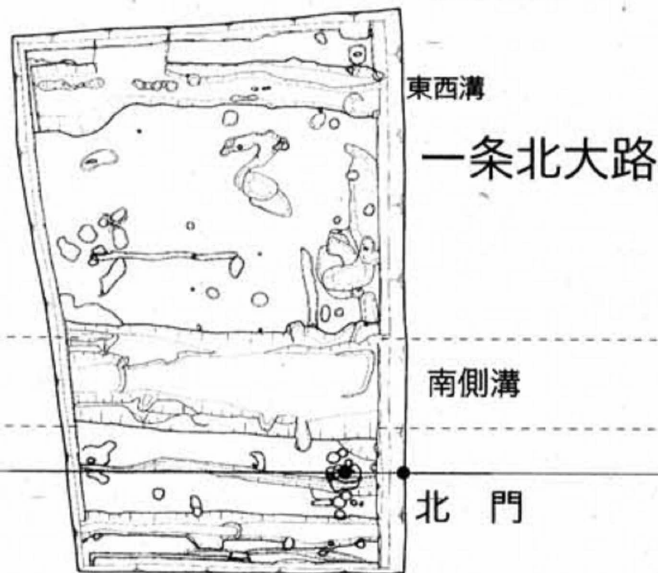
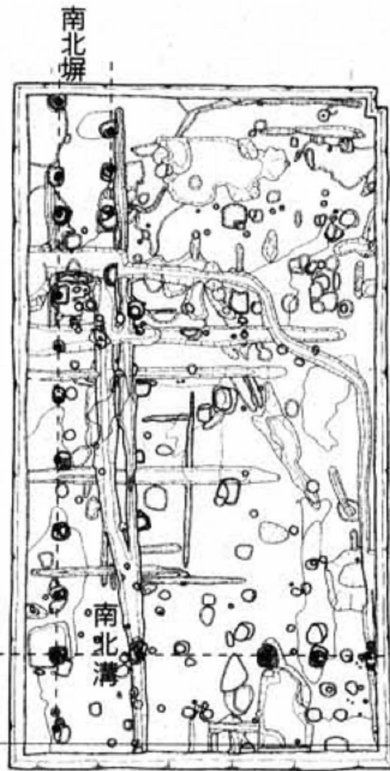
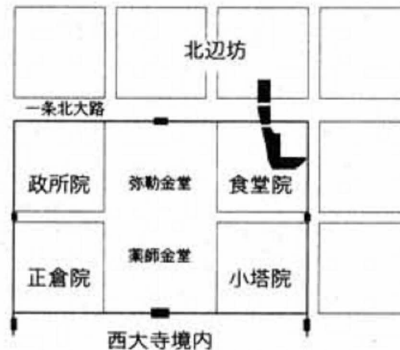
遺構平面図 S = 1:300

□: 礎石 ○: 掘立柱 黒塗は検出済を示す。  
文字の斜体は推定を示す。

**檜皮殿**(第404次調査部分) 南区南端部で確認しました。『資財帳』では長さ10丈、広さ4丈。検出遺構から、桁行9間×梁行4間で四面廂付の東西棟礎石建物。東西約30m、南北約12m。礎石の据付け穴を確認しましたが極めて浅いものでした。

**軒廊** 南区南部で確認しました。礎石建ちです。幅約5mで、長さ3約15m。檜皮殿と大炊殿をつなぎます。

**大炊殿** 南区中央付近で確認しました。『資財帳』では長さ9丈、広さ5丈で、瓦葺き。検出遺構から、桁行7間×梁行4間で四面廂付の東西棟礎石建物。東西約27m、南北約15m。基壇・礎石

**甲双倉** 南区北端・大炊殿の北で確認しました。『資財帳』では、瓦葺きの校倉造りの双倉。イメージとしては正倉院の正倉の小型のものに近いと考えられます。掘立柱の東西棟・総柱建物です。想定される建物規模(柱位置による)は東西約21m、南北6m。

**北門** 中区南部で確認しました。掘立柱二本の門で、柱間約2.4mほど。築地(または土塀)に開く穴門の様なものだと考えられます。築地の痕跡は確認できませんでしたが、築地の雨落ちと見られる溝を、北門のすぐ南側で検出しました。この溝は、門の前で幅が狭くなっています。

**埋甕遺構**(第404次調査部分) 南区南東部で確認した埋甕据付痕跡。計12基確認。各埋甕間は約1.5m。東西に4基並ぶ列を南北方向に4列分検出。うち4基は、攪乱により確認していません。市第15次調査でも検出。東檜皮厨と関わる可能性もあります。

**井戸**(第404次調査部分) 南区中央付近で確認しました。井戸屋形を伴います。井戸屋形は東西約5m、南北約9m。桁行3間×梁行2間。井戸枠が残存し、平面はほぼ正方形です。井戸の大きさは、井戸枠内法で一辺約2.3m、残存する深さは約2.8m。木簡など、多くの遺物が出土しました。現在出土遺物の整理・分析中です。

**一条北大路南側溝** 中区中央付近で確認しました。幅約3.5～4mで、残存する深さは0.7mほどです。数回にわたる浚渫・改修が行われています。溝の下層の出土遺物は奈良時代前半のもので、

**南北溝** 北区西半で確認した南北溝です。区画溝と考えられます。2条あり、ほぼ同じ場所で付け替えられています。埋土の様相から、徐々に埋まったのではなく、一度に埋め立てられたと考えられます。奈良時代前半から中頃にかけての土器・瓦が大量に出土しました。

**東西塀・南北塀** 北区西端で南北塀1条、南部で東西塀2条を確認しました。掘立柱塀。区画塀と考えられます。上述の南北溝より新しい遺構です。

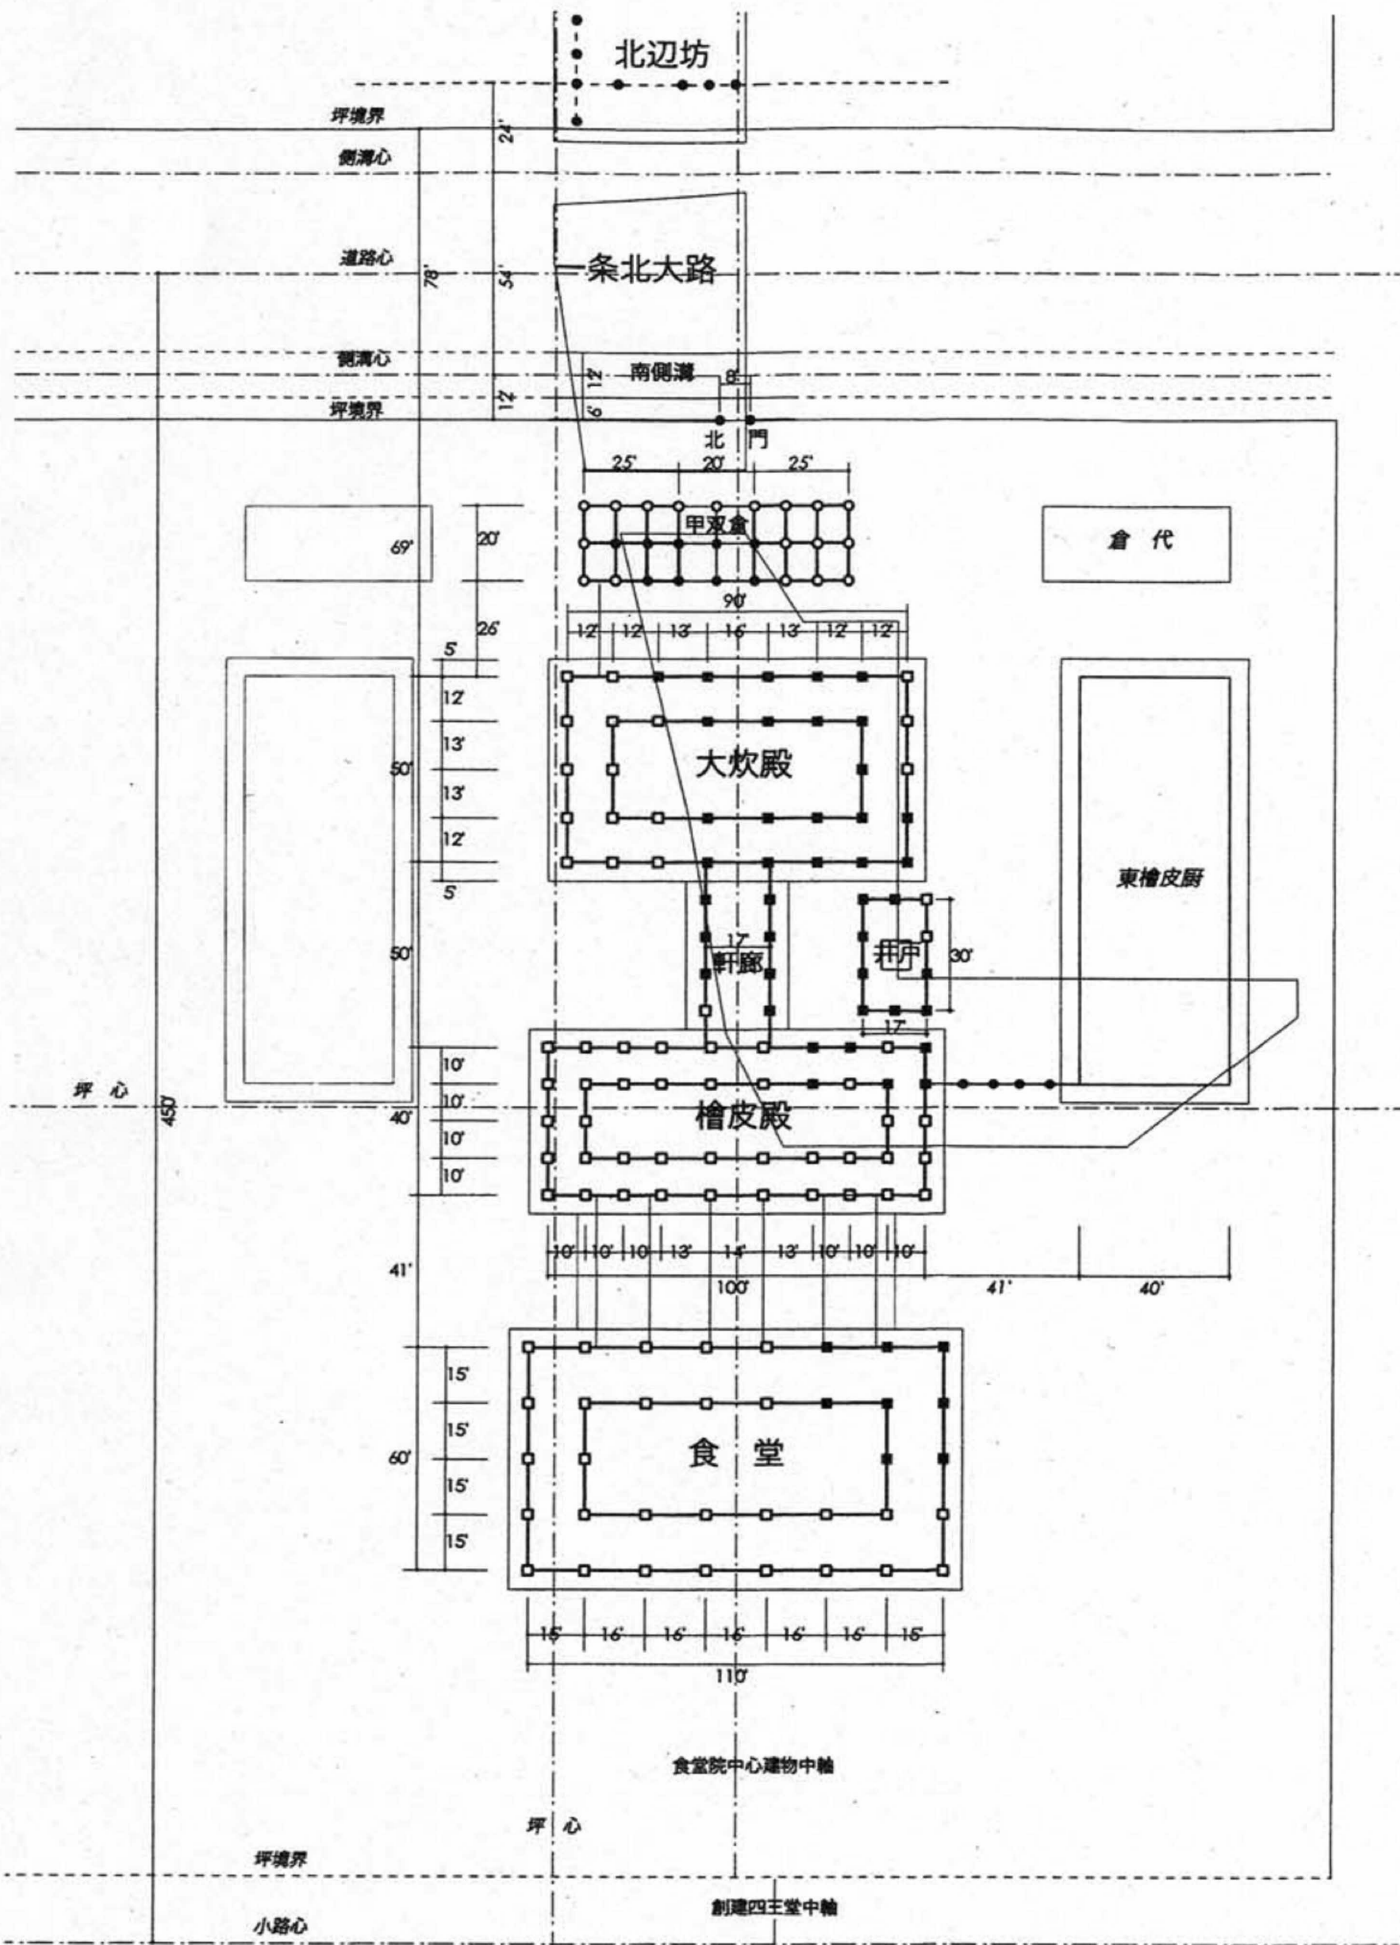
西大寺食堂院 配置図 S=1:600

単位：1'=1尺（約30cm） 文字の斜体は推定を示す。  
 □：礎石 ○：掘立柱 黒塗は検出済を示す。

西大寺食堂院の遺構は、基本的に奈良時代後半、西大寺創建から『資財帳』が作成された宝亀11年以前のものと考えられます。主要建物の配置は極めて計画的です。なお、建物配置および各建物の柱間等については、別図をご参照下さい。周辺からは、鷗尾<sup>しび</sup>・鬼瓦・軒瓦(新形式の軒平瓦含む)・緑釉埴<sup>ろくゆうせん</sup>・二彩垂木先瓦・奈良三彩盤などが出土しました。
