藤原宮 朝堂院東第四堂の調査

飛鳥藤原第 142・144 次調査 現地説明会資料

独立行政法人 奈良文化財研究所
都城発掘調査部（飛鳥・藤原地区）

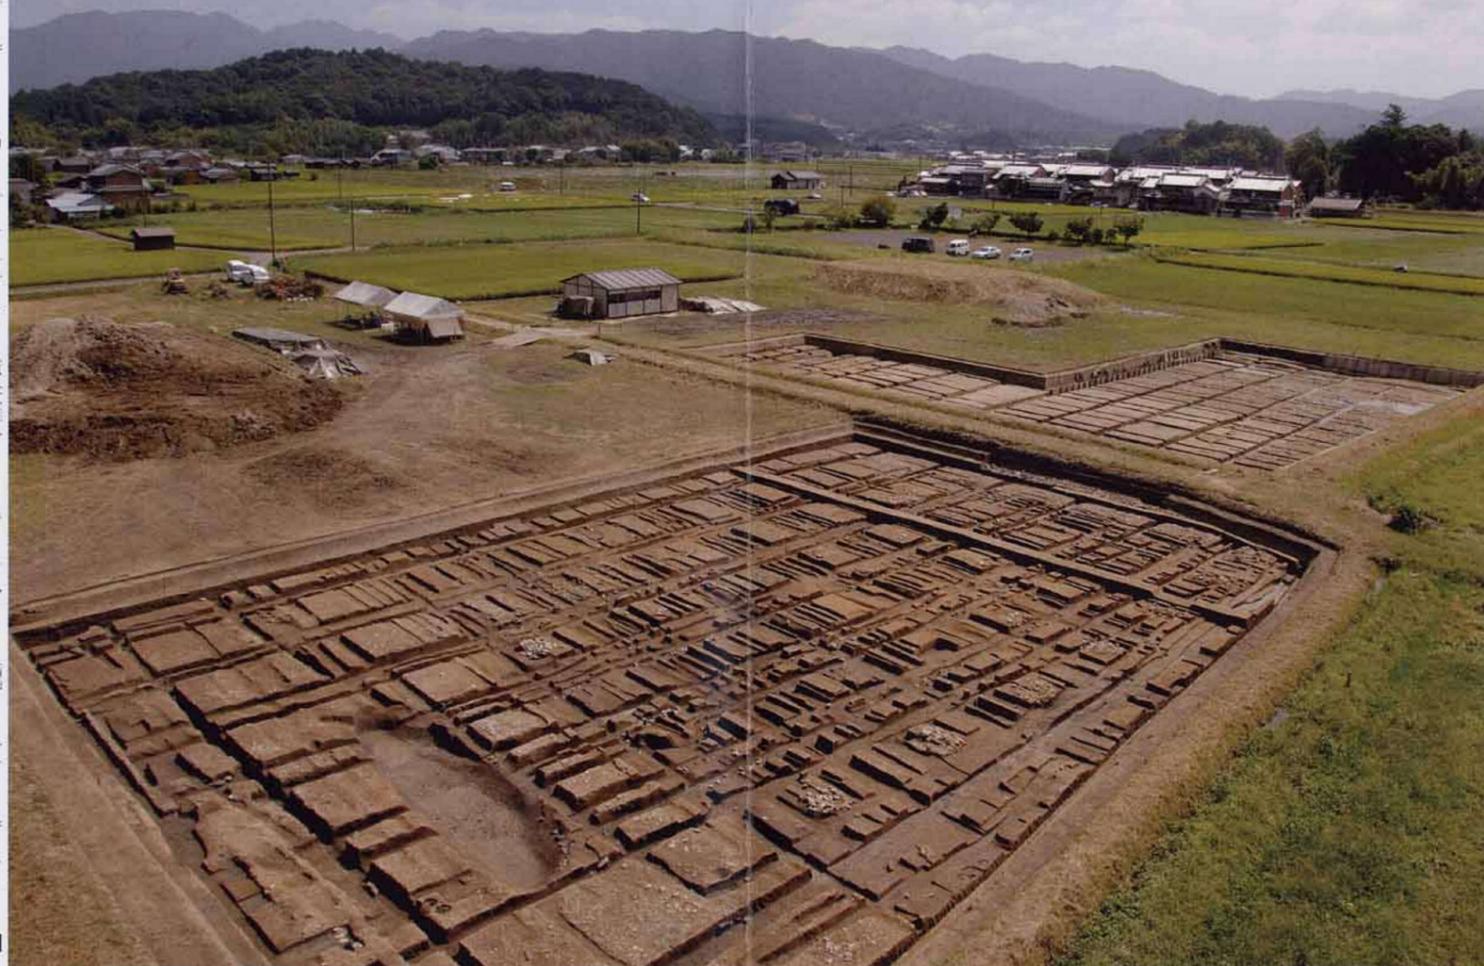
東第四堂 (北西から)

で、屋根は切妻造です。今回、現水路や農道部を除く建物全体と朝堂院東面回廊の一部に調査区を設定しました。その結果、東西の建物規模が古文化研の想定とは異なり、5間(約14.4m)となることが判明しました。礎石は全て抜き取られ現存しませんが、それを据えるための根石が残っています。通常柱の立たない棟通りの柱筋にも礎石据付痕跡があり、床を支える柱の跡と考えられます。

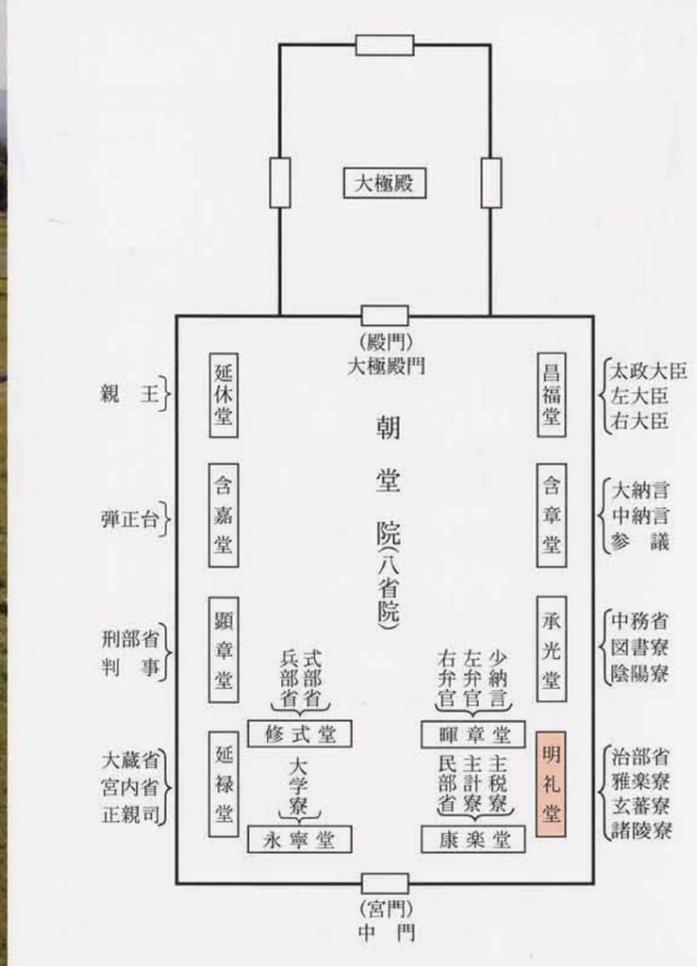
平安宮朝堂院概念図 (岸俊男『日本の古代宮都』より)

東第四堂 調査地は、朝堂院地区の東側に位置します。藤原宮の朝堂院は南北約320m、東西約235mに及び、古代に営まれた宮殿では最大規模を誇りました。内部には12棟の朝堂が東西対称に並びます。そのうち、北から4番目の建物で、朝堂院の東南隅に位置するのが東第四堂です。平安宮の東第四堂は「明礼堂」と呼ばれ、治部省・雅楽寮・玄蕃寮・諸陵寮に属する役人の座が設けられていました。

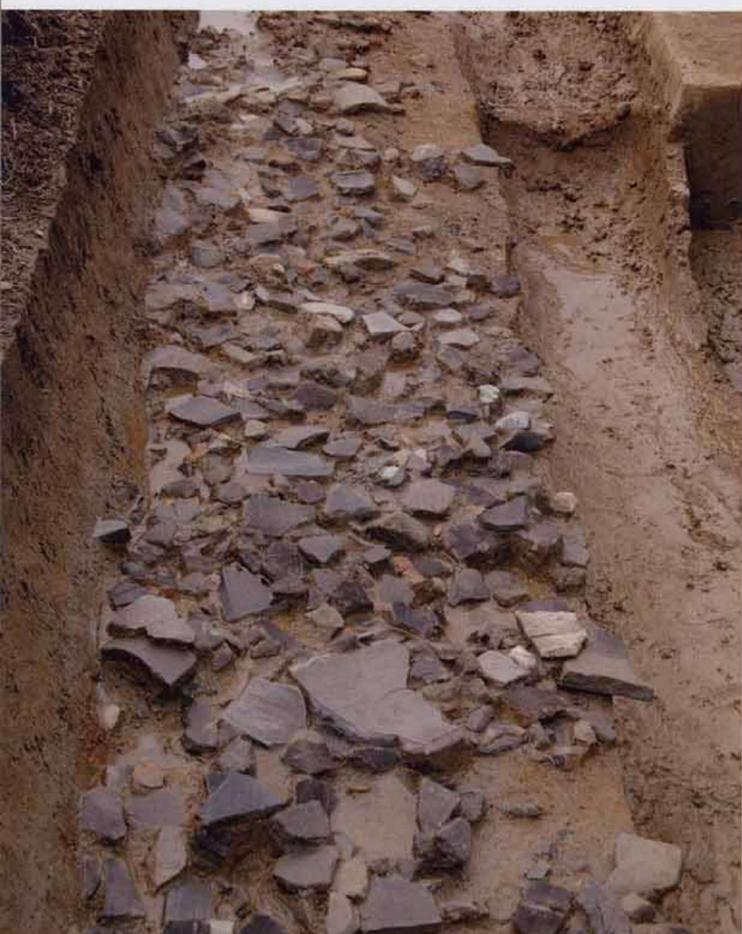
基壇縁の瓦堆積 (東から)

出土遺物 基壇の外周部から、東第四堂に葺いた瓦が大量に出土しました。これらは建物の造営や解体時に生じた不要瓦と考えられます。このほか、古墳時代の土器や平安時代の緑釉陶器、墨書土器(「大吉」)も出土しています。

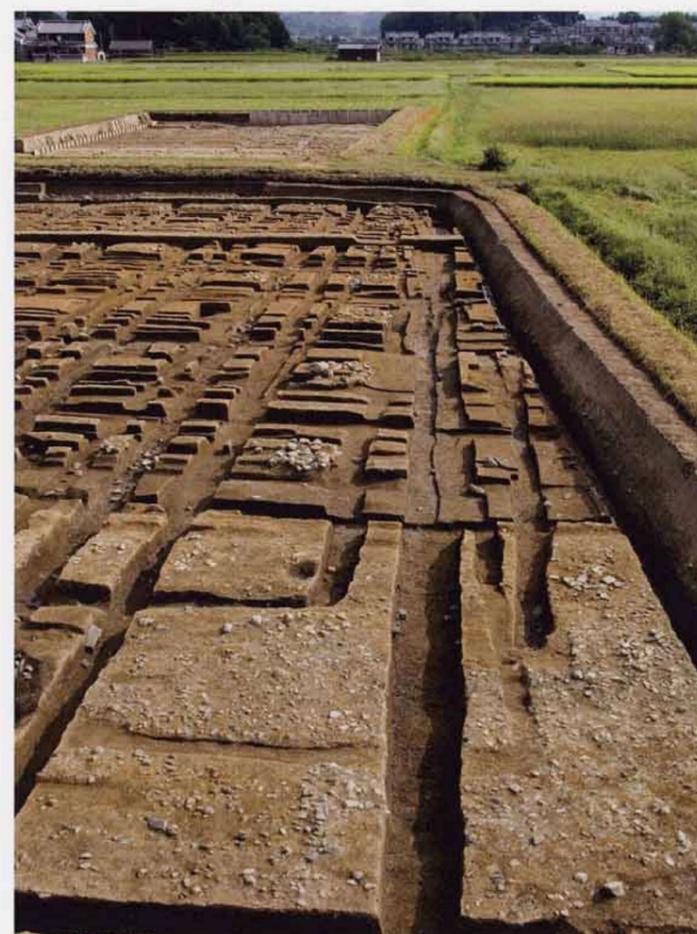
基壇外周の礎敷 (北から)

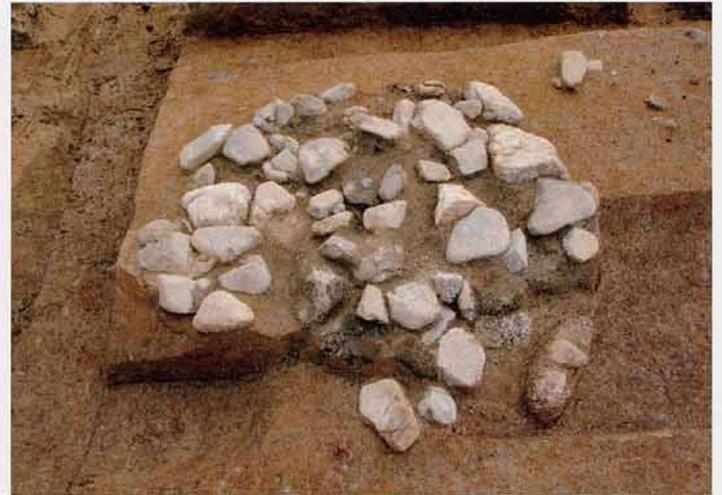
そせきすえつけほりかた
礎石据付掘形 (北から)
