図4 東朝集殿復元図

図2 平城宮東区建物配置変遷図

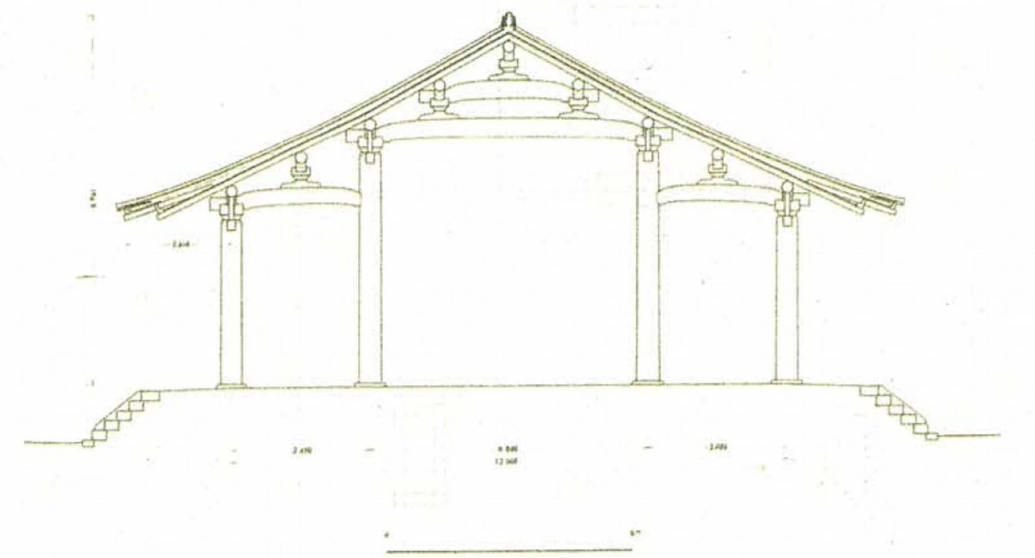
朝集殿復元梁行断面図

(『国宝唐招提寺講堂他二棟修理工事報告書』1972年 第24、25、28図より転載)

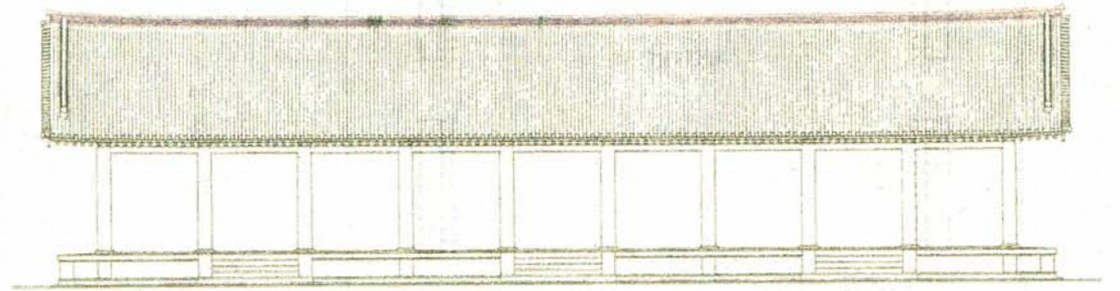
朝集殿復元正面図

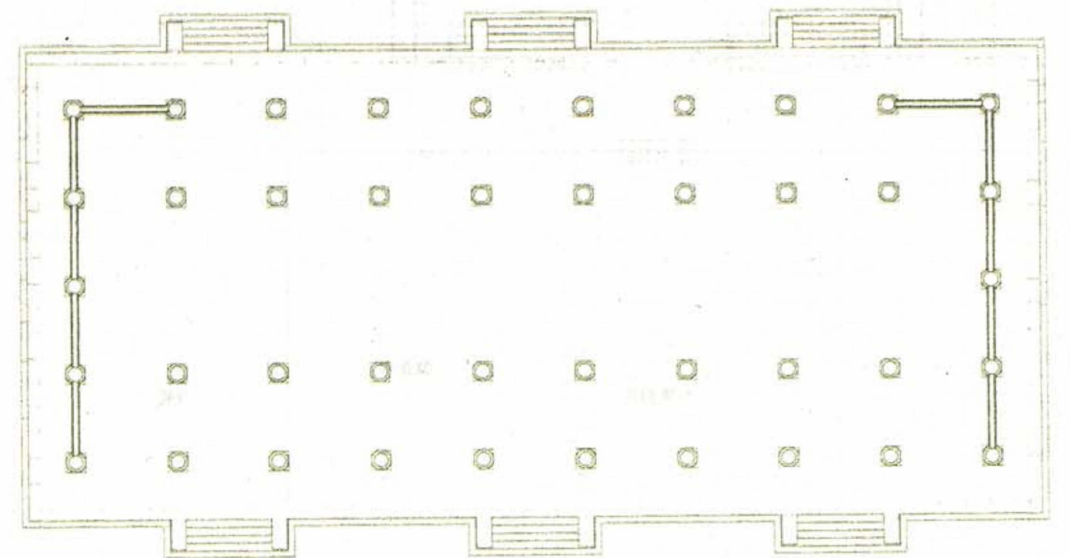
朝集殿復元平面図

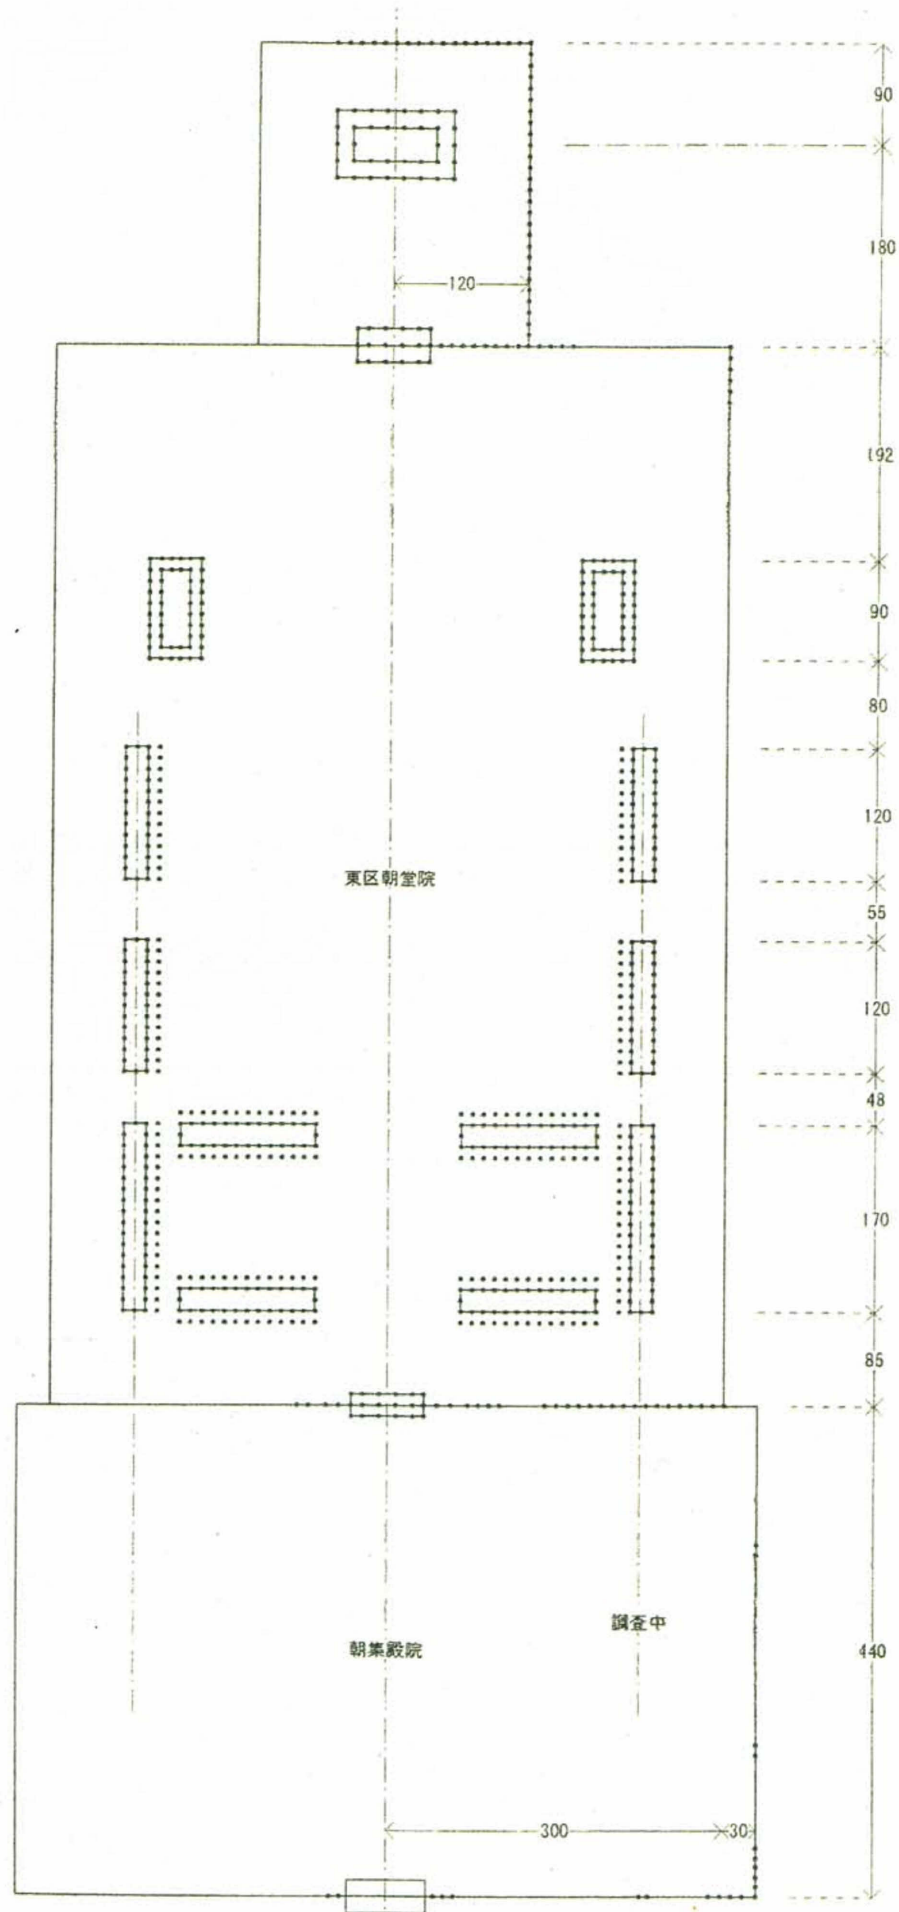
東区下層建物配置図

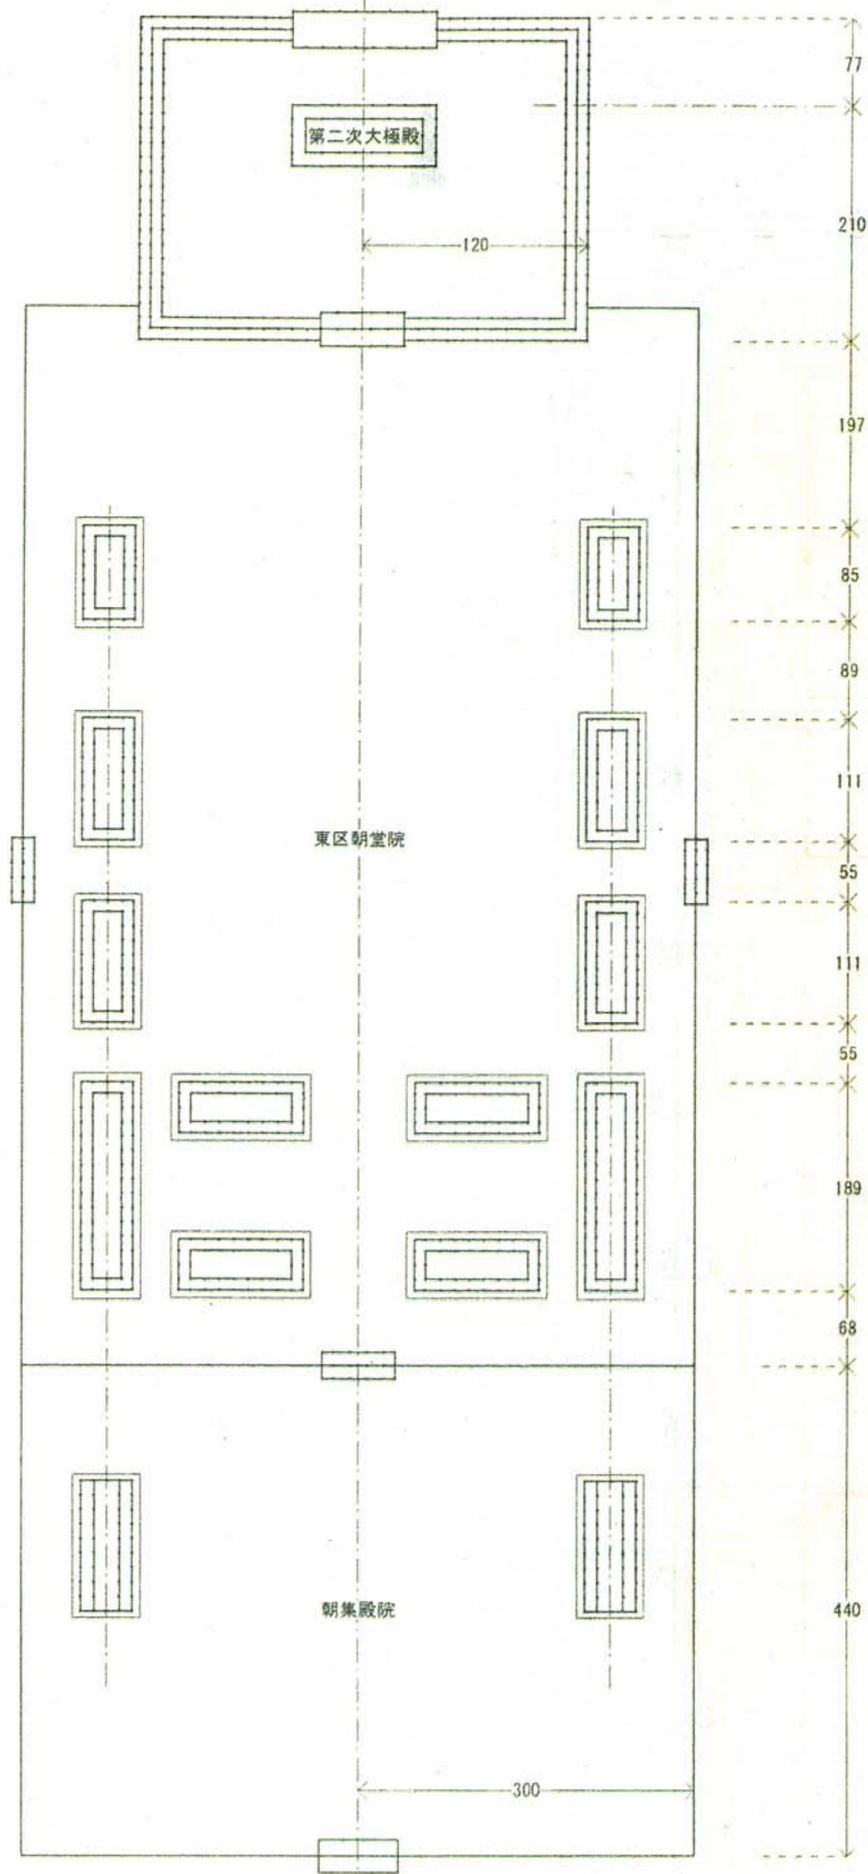
東区上層建物配置図

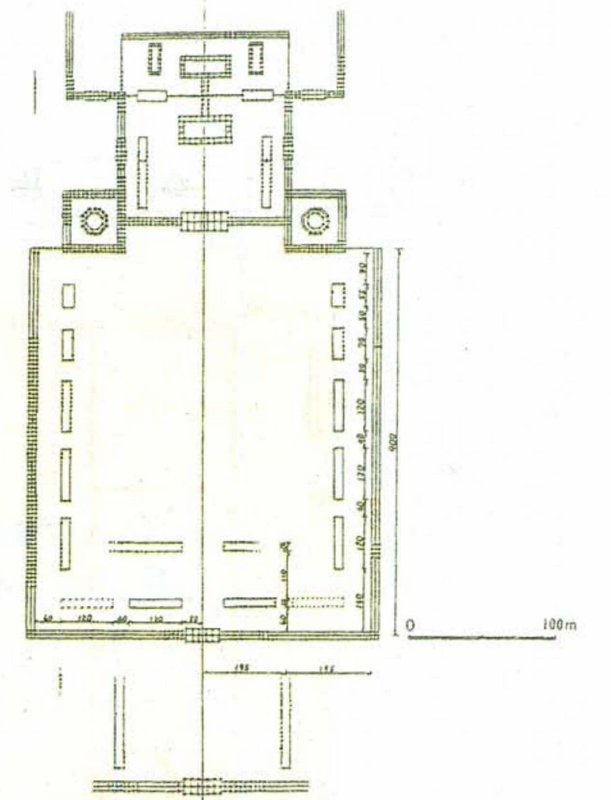
図5 前期難波宮中枢部建物配置図

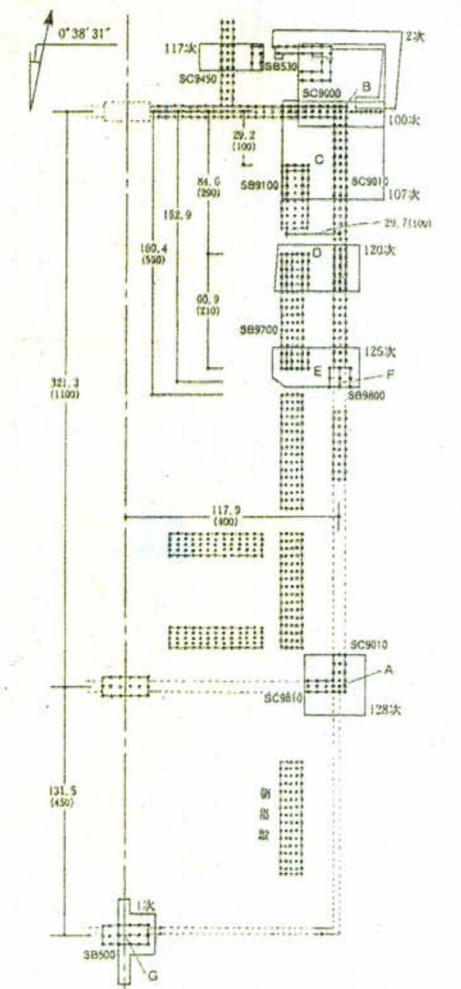
図6 藤原宮中枢部建物配置図
