名勝旧大乘院庭園発掘調査（平城第 390 次） 現地説明会資料

2005 年 9 月 17 日

独立行政法人文化財研究所 奈良文化財研究所 平城宮跡発掘調査部

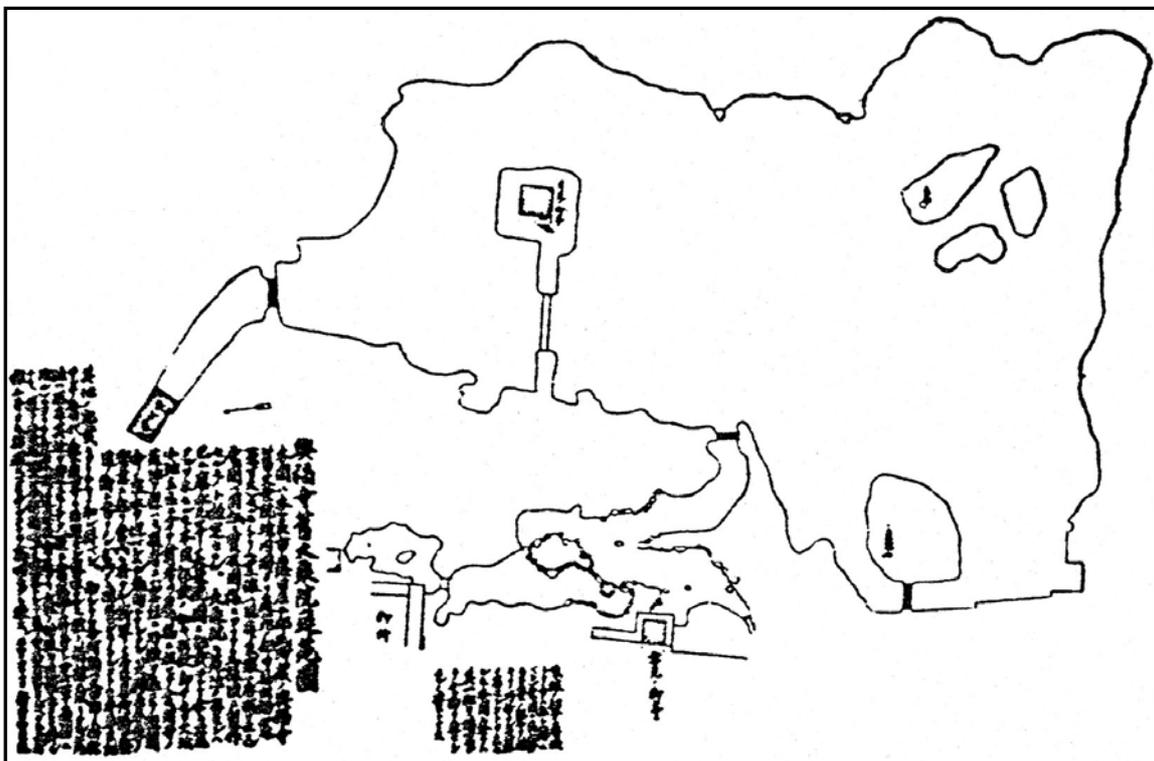
興福寺旧大乘院庭苑図

西小池は「北池」「中池」「南池」にわかれ、その中に「メシマ」「ヲシマ」と呼ばれる小島や岬が見られるなど、東大池よりもかなり複雑なつくりになっています。

東大池北側の陸部分は近代に土が盛られて大きく変化しています。昭和初年にはミニゴルフ場もつくられ、その跡が発掘で明らかになりました。

北中島は地山を削ってつくった基礎に、土を盛り上げてつくっています。この盛土の下から池がつくられる以前と考えられる土器が出土しました。

東池東岸は中世・近世の庭園の状態を比較的良好に残しているようです。

これらの「三ツ中島」は江戸時代につくられたものであることがわかりました。

東池南岸は池がつくられた時は自然の地形を利用したものであったようですが、中世以降急勾配の護岸につくり直されていることがわかりました。

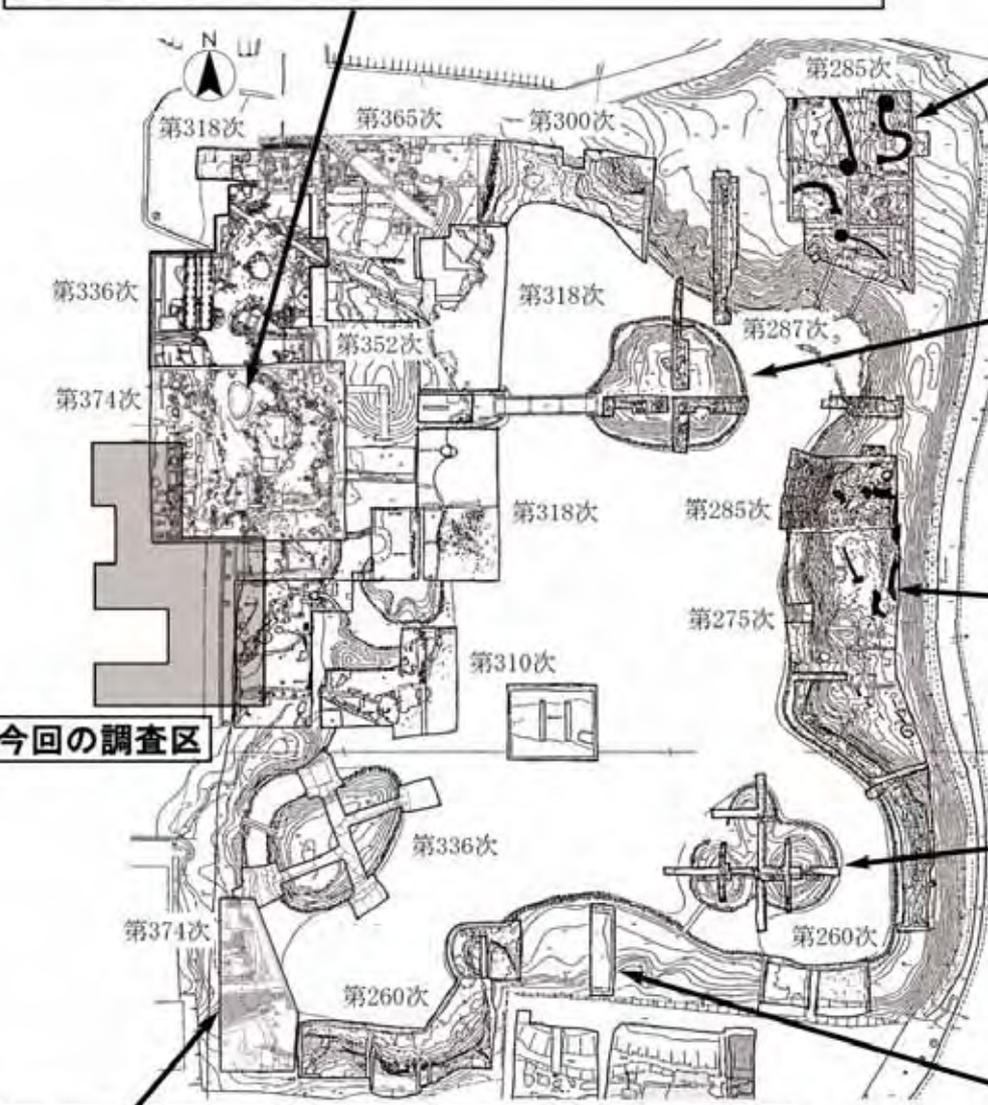
調査位置図

東大池の南西部では近世末の池岸の下から、12世紀頃の池岸がみつかりました。この池岸は大乗院成立以前のものでした。
