藤原宮朝堂院東第六堂の調査

飛鳥藤原第 136 次調査 現地説明会資料

独立行政法人奈良文化財研究所

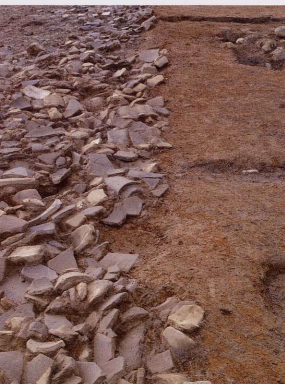
基壇外周部の瓦堆積（東から）

基壇外周部 北庇の礎石心より1.8m外側で東西方向に径10～20cmの石が並ぶ場所を2ヶ所確認しました。その内側は周囲に比べて一段高くなっており、この石の並ぶ筋が基壇縁となる可能性があります。その外側には幅40～50cmの、石などのない帯状の部分があり、さらに外側には陳敷きが広がっています。

出土遺物 大半を占めるのが、東第六堂に葺いた瓦です。藤原宮の廃絶に伴い建物を解体した時に、再利用できる瓦は平城宮に運ばれましたが、それでも基壇外周部にたくさんの破損した瓦が捨てられていました。出土量は大型コンテナで3000箱以上にも及びます。軒瓦も約500点出土しました。その他、皇朝十二銭の6番目の「隆平水宝」（延暦15年<796>初鑄）、8番目の「承和昌宝」（承和2年<835>初鑄）や、祭祀遺物である土馬が注目されます。土馬は奈良時代末頃のもので、脚や首などが折れた状態で約50点みつけられました。（2005年8月）

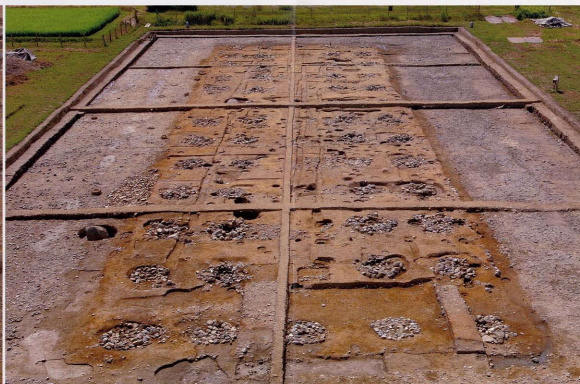
東第六堂（東から）

建物規模 古文化研の調査によって、東第六堂は正面（東西）12間（1間14尺で約50m：1尺＝約29.5cm）、側面（南北）4間（1間10尺で約12m）の総柱建物と復元されています。今回、南北31m・東西67m余の調査区を設定し、2004年10月から発掘調査をおこなってきました。その結果、側面（梁行）の柱間寸法（柱と柱の間の距離）は、身舎の2間が各10尺（約3m）、南北の庇は9尺（約2.7m）であることが明らかになりました。また、古文化研の調査では総柱建物と判断されましたが、今回の調査で

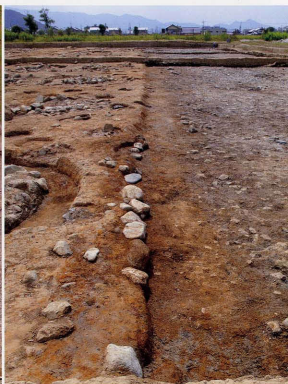
基壇縁の状況（東から）
