藤原宮朝堂院東第三堂の調査

飛鳥藤原第132次調査 現地説明会資料

2004年3月

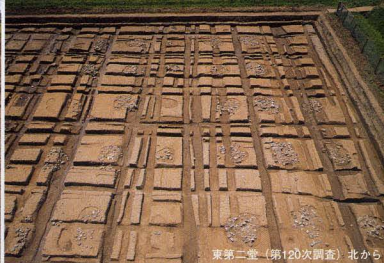
東第三堂（第120次調査）北から

東第三堂 古文化研の調査によって、建物規模は南北15間(1間14尺で約62m)、東西4間(1間10尺で約12m)と復原されています。瓦葺礎石建ち建物で、屋根は切妻造です。今回の調査では、南9間分(約37m)を検出しました。東西の柱間は古文化研の想定とはやや異なり、身舎は10尺(約3m)ですが、庇は9尺(約2.7m)となります。礎石はすべて抜き取られていますが、それを据えるための根石や栗石が良好な状態で残っていました。棟通りにも礎石据付痕跡があり、床張りの建物で

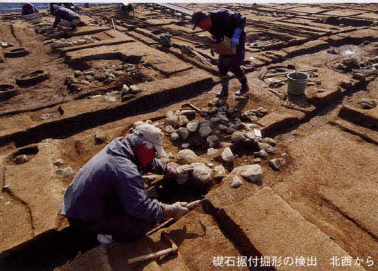
礎石据付掘形の抽出 北西から

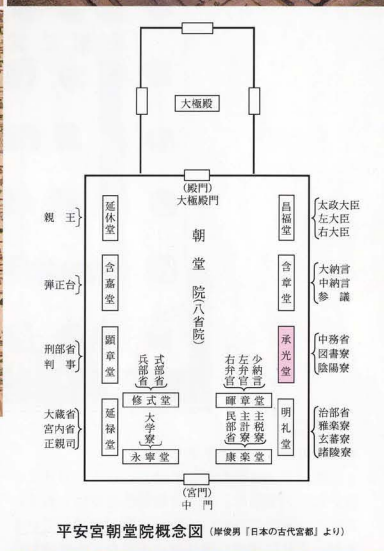
平安宮朝堂院概念図(複製元「日本の古代宮都」より)

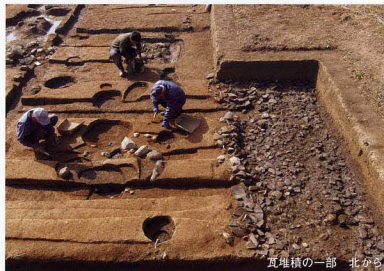
瓦堆積の一部 北から

基壇の周囲は緩やかに下降しており、バラスが敷かれていました。とくに雨落溝は設けられていません。基壇の外周には帯状に瓦が堆積していますが、これは建物の解体時に不要な瓦を廃棄したものと考えられます。
