平城宮第315次発掘調査（第一次大極殿院西辺地区）

現地説明会資料

2000年7月1日

奈良国立文化財研究所 平城宮跡発掘調査部

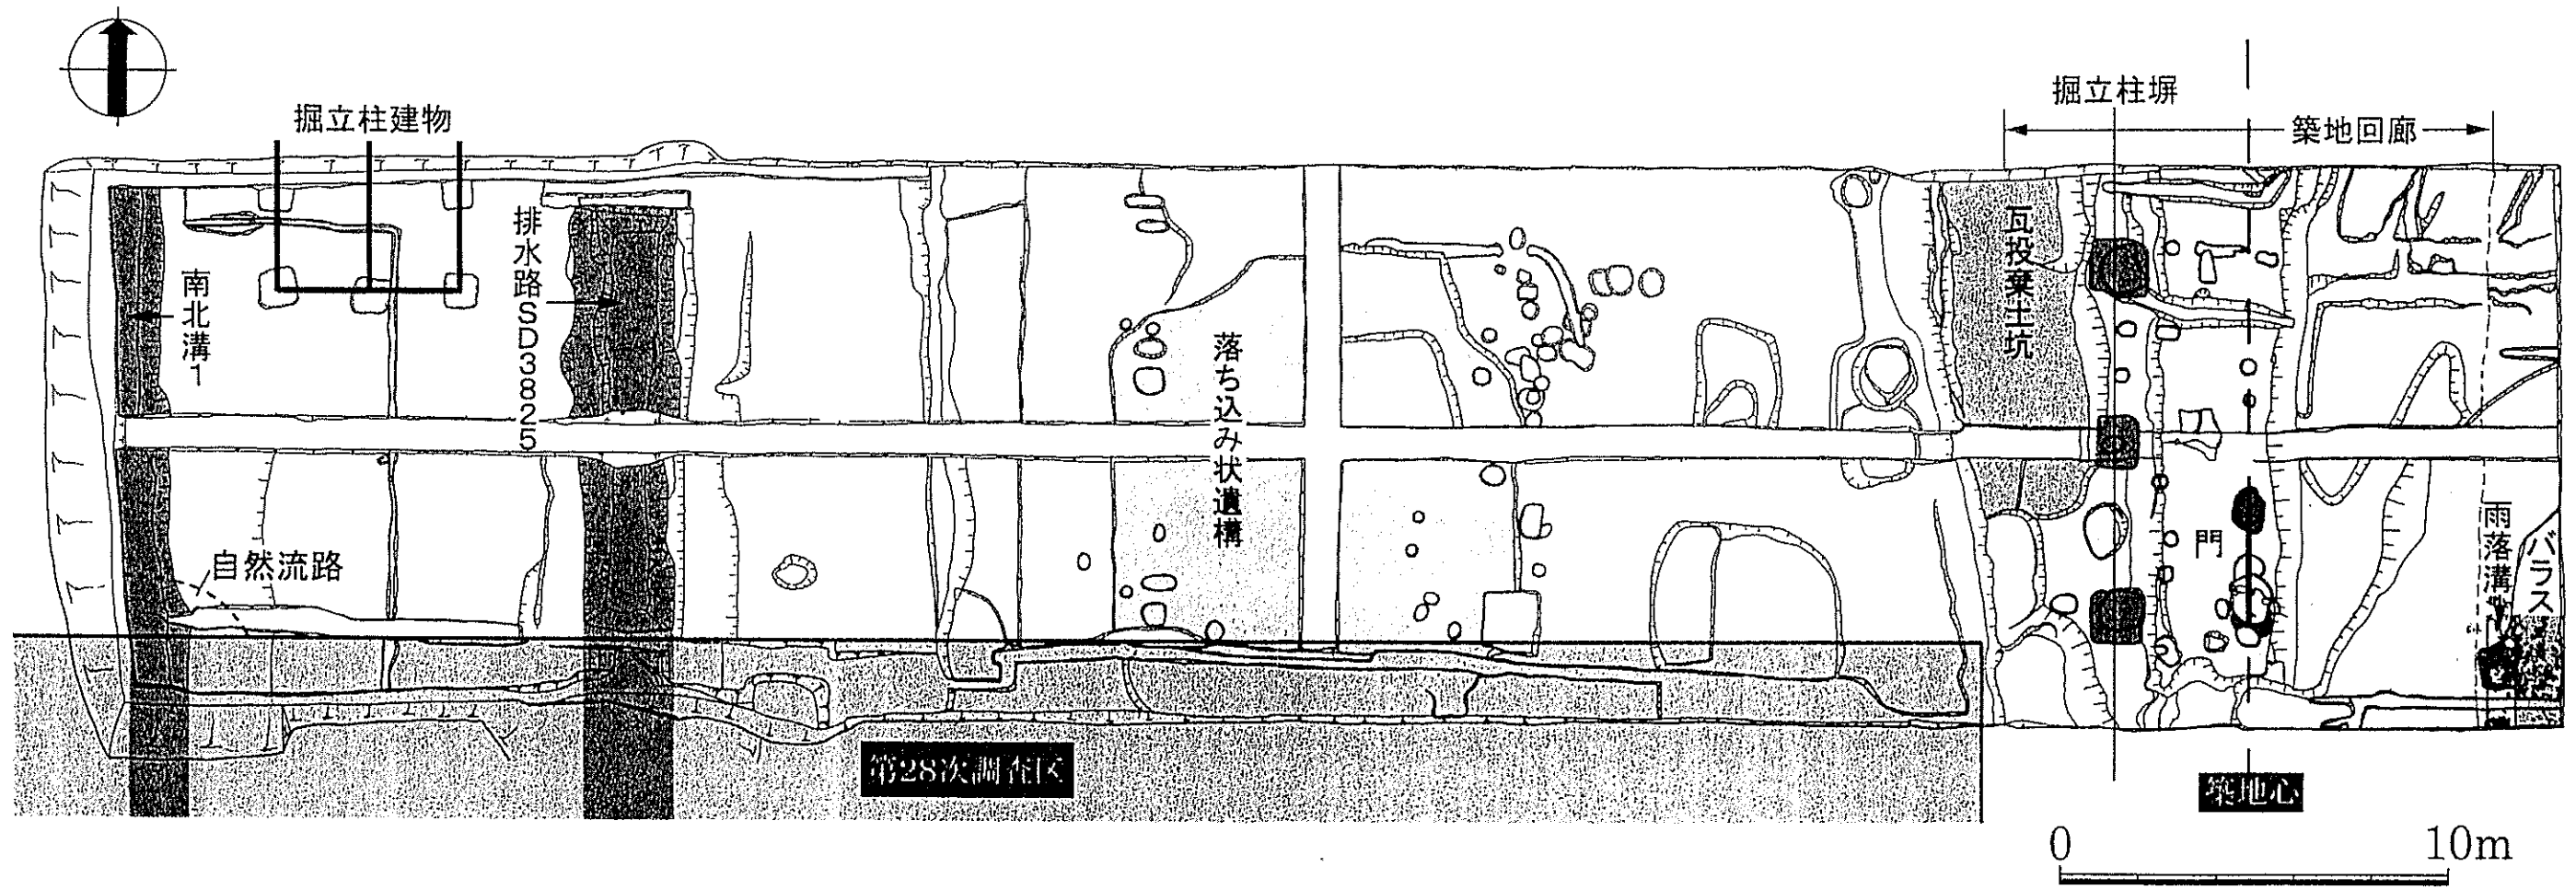
平城宮第315次発掘調査 - 第一次大極殿院西辺地区 - 遺構図

検出した遺構には、第一次大極殿院地区の築地回廊に関する遺構、南北方向の排水路SD3825、南北溝、掘立柱建物、古墳時代の自然流路などがあります。以下、順番に説明していきます。

第一次大極殿院地区が台地上の高所に位置しているのに対し、排水路 SD3825 は谷筋に当たっています。平城宮はその自然地形を利用しながら建設されていますが、今回の調査によって、その様相をかなり明確にできました。築地回廊の西側には、約 1.5 m ほど落ちる段差を設けています。その西側は、20 m 以上にわたって、ほぼ平坦な空閑地が広がっています。その西は、なだらかに下がる長さ約 7 m のスロープがあり、一番低くなったところに基幹排水路 SD3825 が位置します。SD3825 の西側は、平坦な面が続いていきます。比高差は、築地回廊の現存基壇上と、SD3825 の溝の肩とで約 2.5 m でした。恐らくは平城宮の西方から大極殿院を望めば、太い基幹排水路 SD3825 の東側には一段高い空閑地が広がり、そのさらに東側の台地上に、大極殿院がそびえ立つような偉観を呈していたことでしょう。
