平城宮第305次発掘調査（第一次大極殿院・埴積擁壁～西面回廊地区）現地説明会資料

平成 11 年 9 月 26 日

奈良国立文化財研究所 平城宮跡発掘調査部

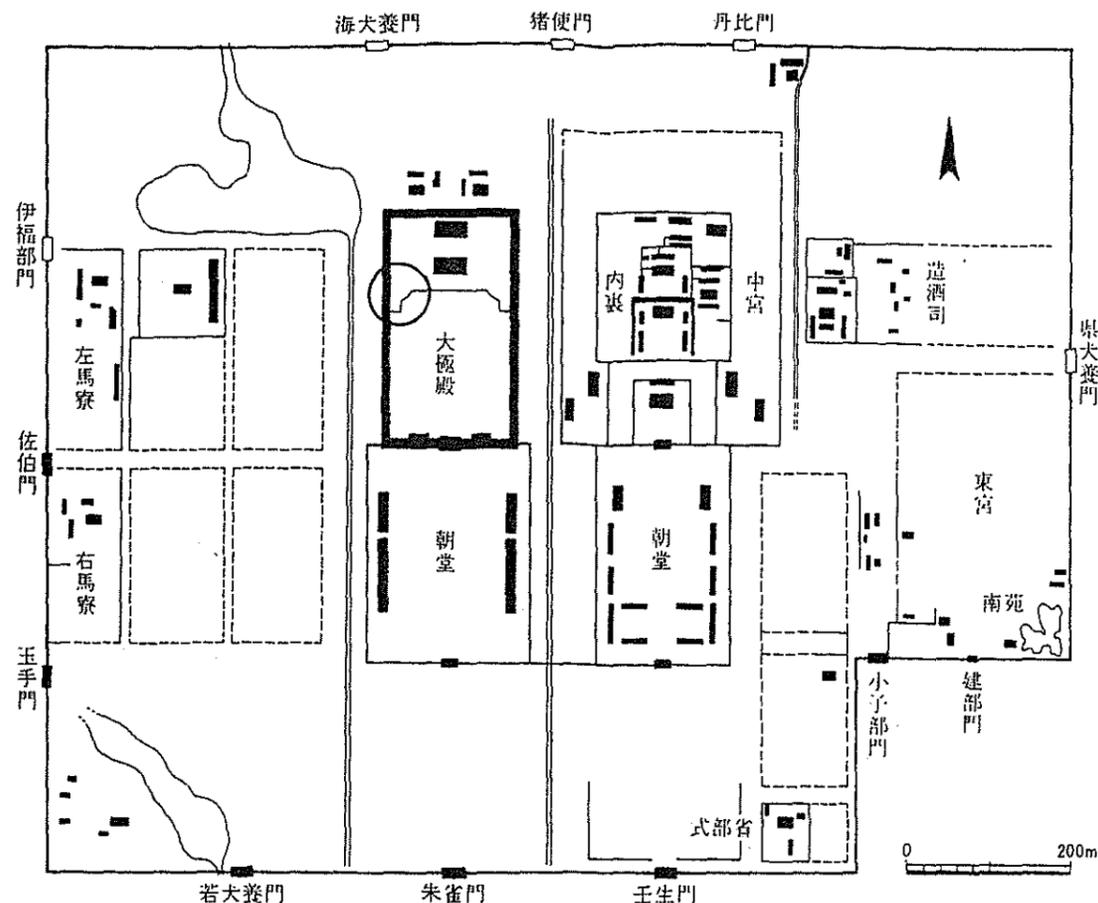
第 1 図 奈良時代前半の平城宮

本調査地は、710 年（和銅 3）に都を移した平城京の中で、もっとも重要な建物である大極殿が最初に建てられた地区にあたります。この大極殿は後に東の方に造営されたものと区別して第一次大極殿（前期大極殿）、それを中心に回廊で囲まれた範囲を第一次大極殿院と呼んでいます。大極殿院の規模は東西 178m、南北 318m をはかります（第 1 図）。

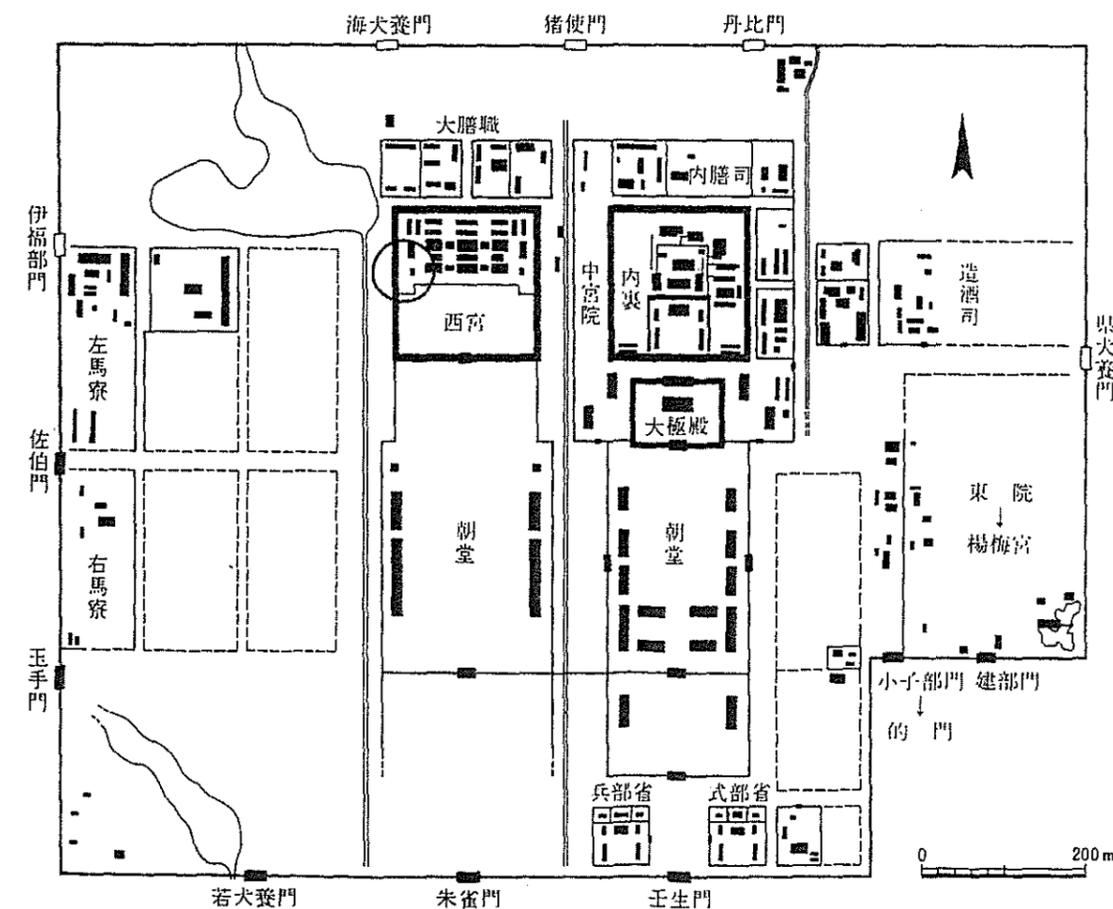
第 2 図 奈良時代後半の平城宮

平城宮第一次大極殿院地区は、これまでの調査と研究により、造営後から平安時代にかけて幾度かの改作が行われていることが明らかになっています。まず、最初に建てられた第一次大極殿は、聖武天皇によって 740 年（天平 12）に山背国恭仁宮に移されます。そして、再び 745 年（天平 17）に天皇が平城京に戻ったあと、当地の東方に第二次大極殿（後期大極殿）が建てられました。以後、もとの大極殿があったこの地は称徳天皇の住まいである「西宮」として利用されたと推測されています（第 2 図）。そこには数多くの建物が林立するようになります。さらにその後、長岡京を経て 794 年（延暦 13）に平安京へと都が移って行くのですが、平安京遷都後しばらくしてから、809 年（大同 4）に桓武天皇の後の平城上皇が同地に住んだことがありました。

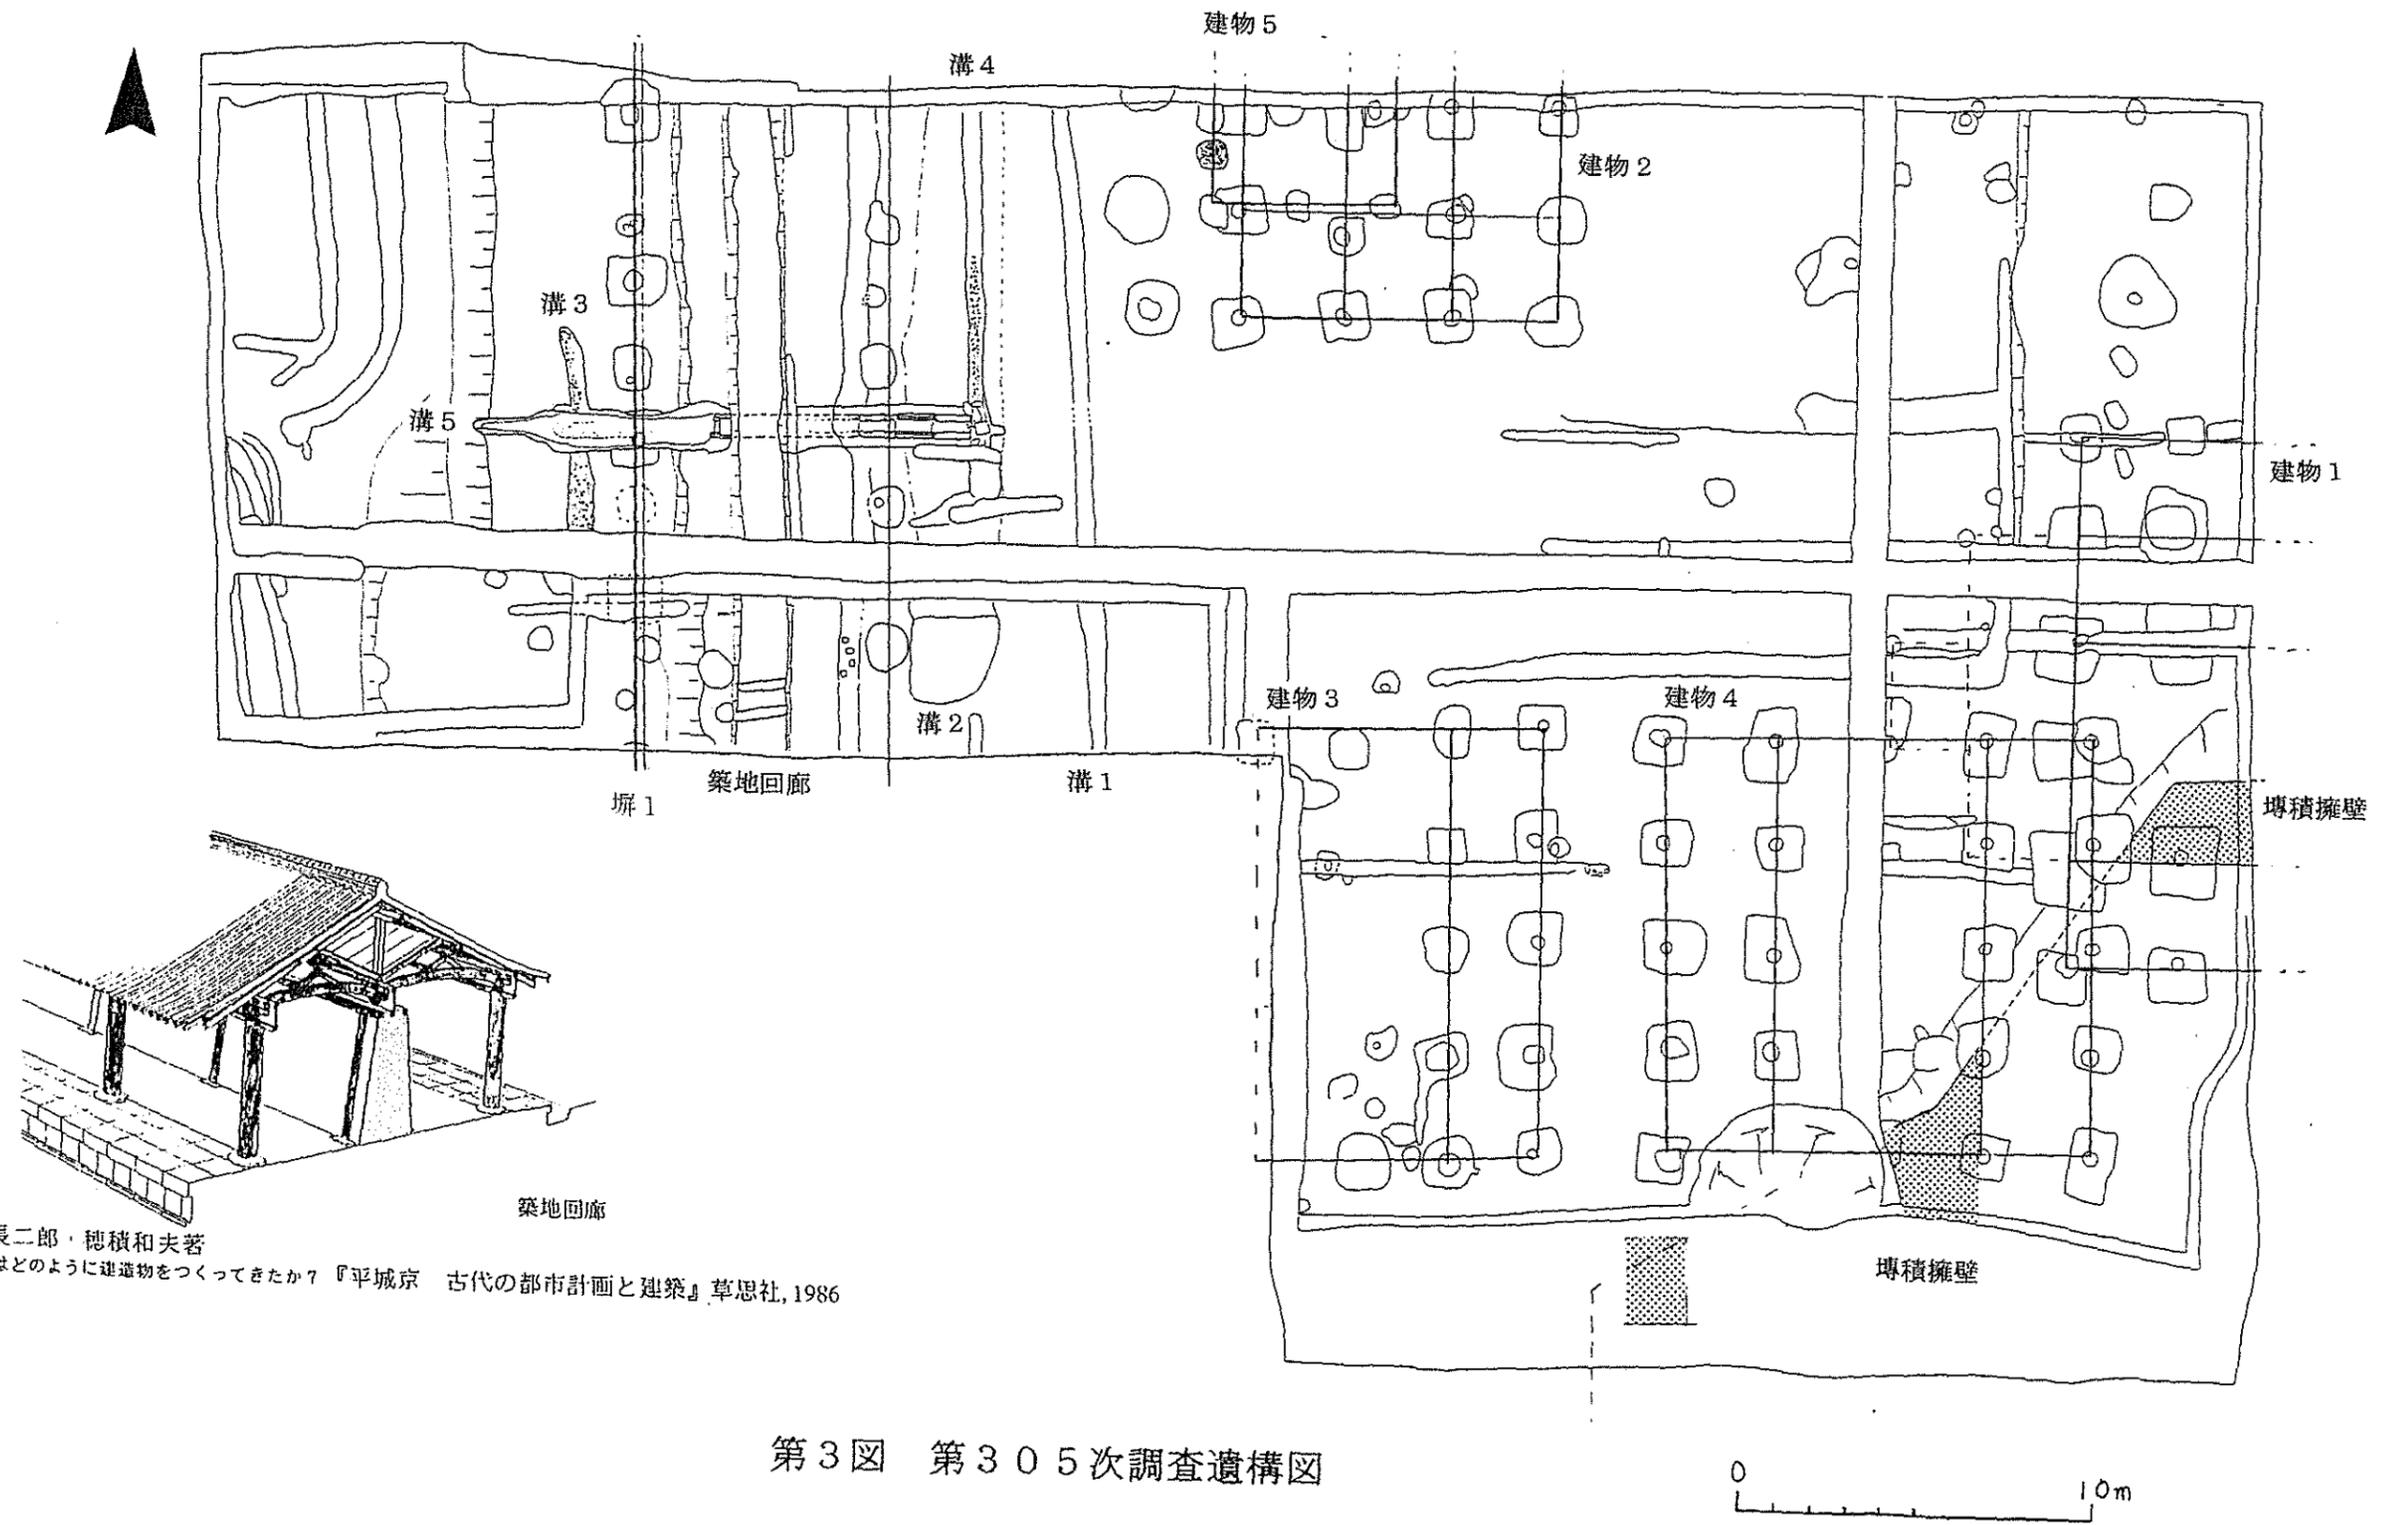
なお、検出した主な遺構には次頁上段のようなものがありますが、とくに注目される埴積擁壁と、西面築地回廊を中心に説明します（第 3 図）。

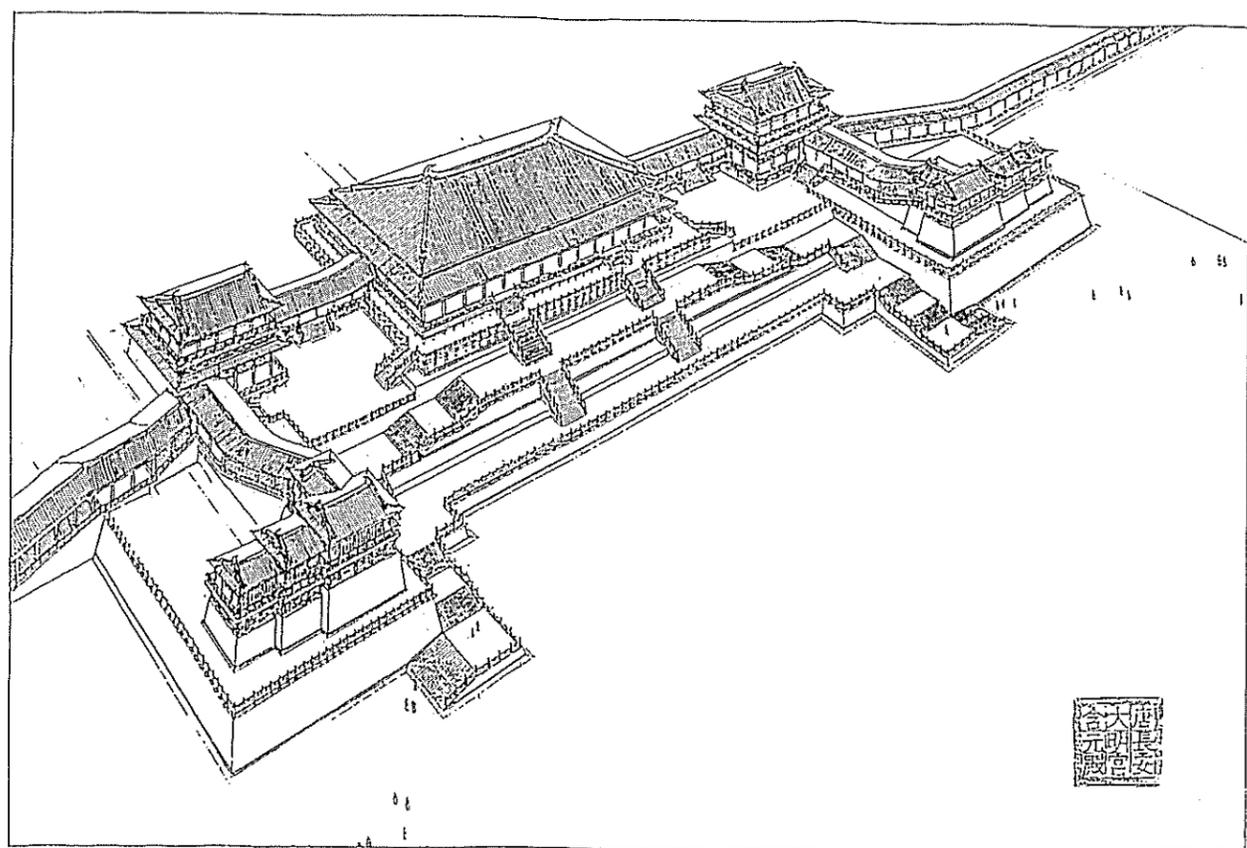
第6図 唐長安大明宮含元殿の復原鳥瞰図（竜尾道改造以後）

さて、この塼積擁壁の性格については、これまでも中国唐の宮殿をモデルにしたものと考えられてきました。とくに1995年から1996年の再調査で明らかになった大明宮含元殿の竜尾道との関係が注目されます(第6図)。日本ではこうした施設は前の時代、そして第二次大極殿にもなかったもので、平城宮を営む時に強烈な唐文化の摂取の姿勢があったことを示すものといえるでしょう。

今回の調査によっても、塼積擁壁の上面の姿がはっきりつかめなかったので正確な比較は難しいのですが、含元殿で確認された後期(670年・咸亨元～)の竜尾道との形態上の類似が再認識されました。宮殿の左右から高い壇へ上がっていくこと、そしてその壇の壁面を塼で装飾することは明らかにその模倣と言えます。しかし、斜めに屈曲する形状と直角にスロープと平坦面をつないで上がっていく含元殿とはその複雑さや高低さ、装飾性においてかなりの隔りがあることも事実です。中国側の調査の進展とともに、今後の比較研究に期待が大いに寄せられます。

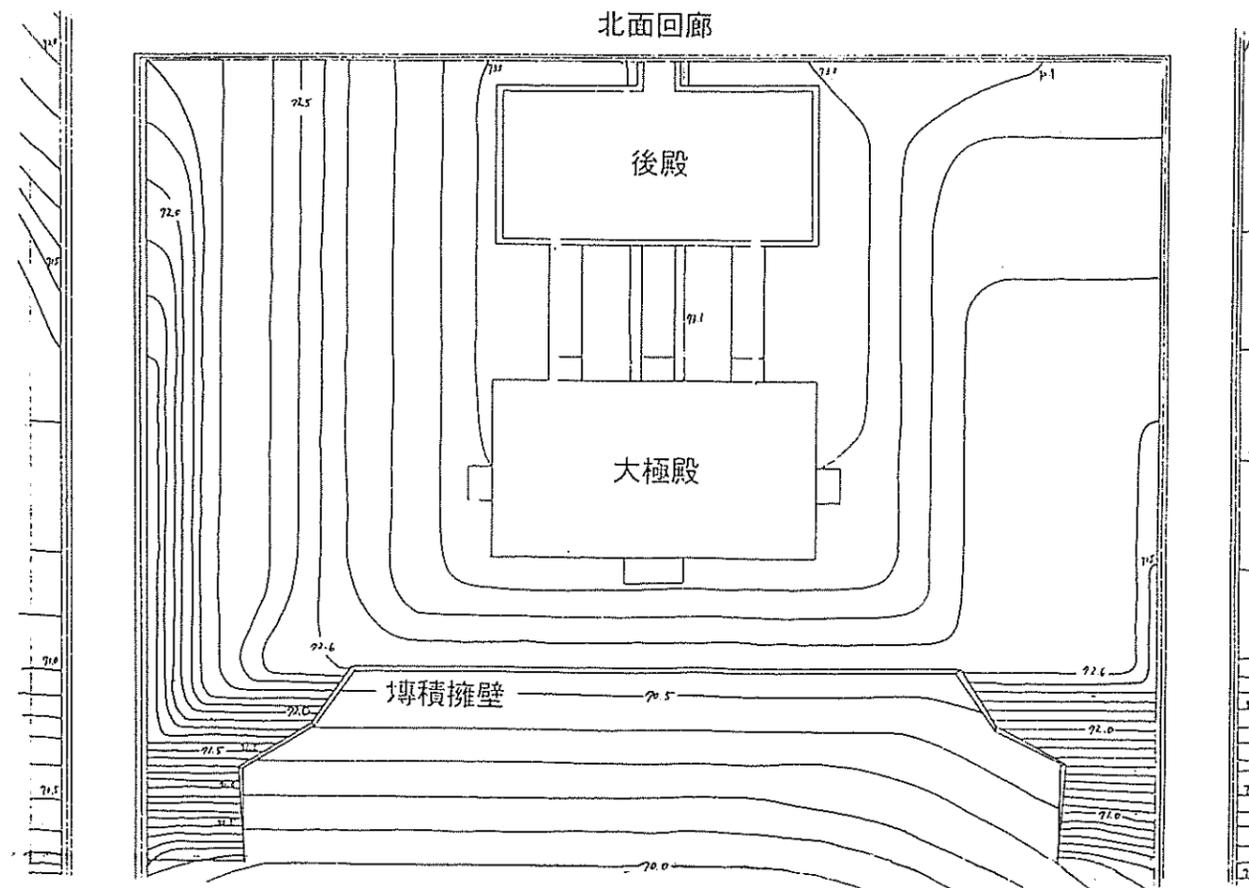
第7図 第一次大極殿院地形復原案

大極殿院の復原については、これまで回廊の高さが大極殿の建つ場所に比べてかなり低い点について、上面をどう仕上げたかが大きな問題となっていました。今回、今述べたように塼の基底や横目地が地形なりに下がっていくことが確かめられましたので、それによりひとつの手がかりが得られたと言えます。つまり、南へ折れ始めるコーナーから西へは大極殿上面も塼の傾きに応じて、あるいはそれ以上に下がっていったと考えた方がよいことが明らかになりました。このことを西側の回廊が東側に比べてかなり低いことと考え合わせると、大極殿院は第7図に掲げたような勾配をもつ姿に復原できる可能性があります。

塼積擁壁の前にはバラス敷きの面が広がります。この面の高さは北側のコーナーでは反対の東側及び大極殿中心線上での高さとの変わりがなく、塼積擁壁の前面はまったく水平であったことがわかりました。ところがそこから折れて西へ向かうに連れて、徐々に下がっています。検出した2つのコーナー間ですでに15～20cmの落差があり、東側と比べてその差は大きなものとなっています。塼の横方向の目地もその傾斜に応じて斜めに下がっています。
