興福寺中門址の発掘調査

法相宗大本山 興福寺
奈良国立文化財研究所平城宮跡発掘調査部

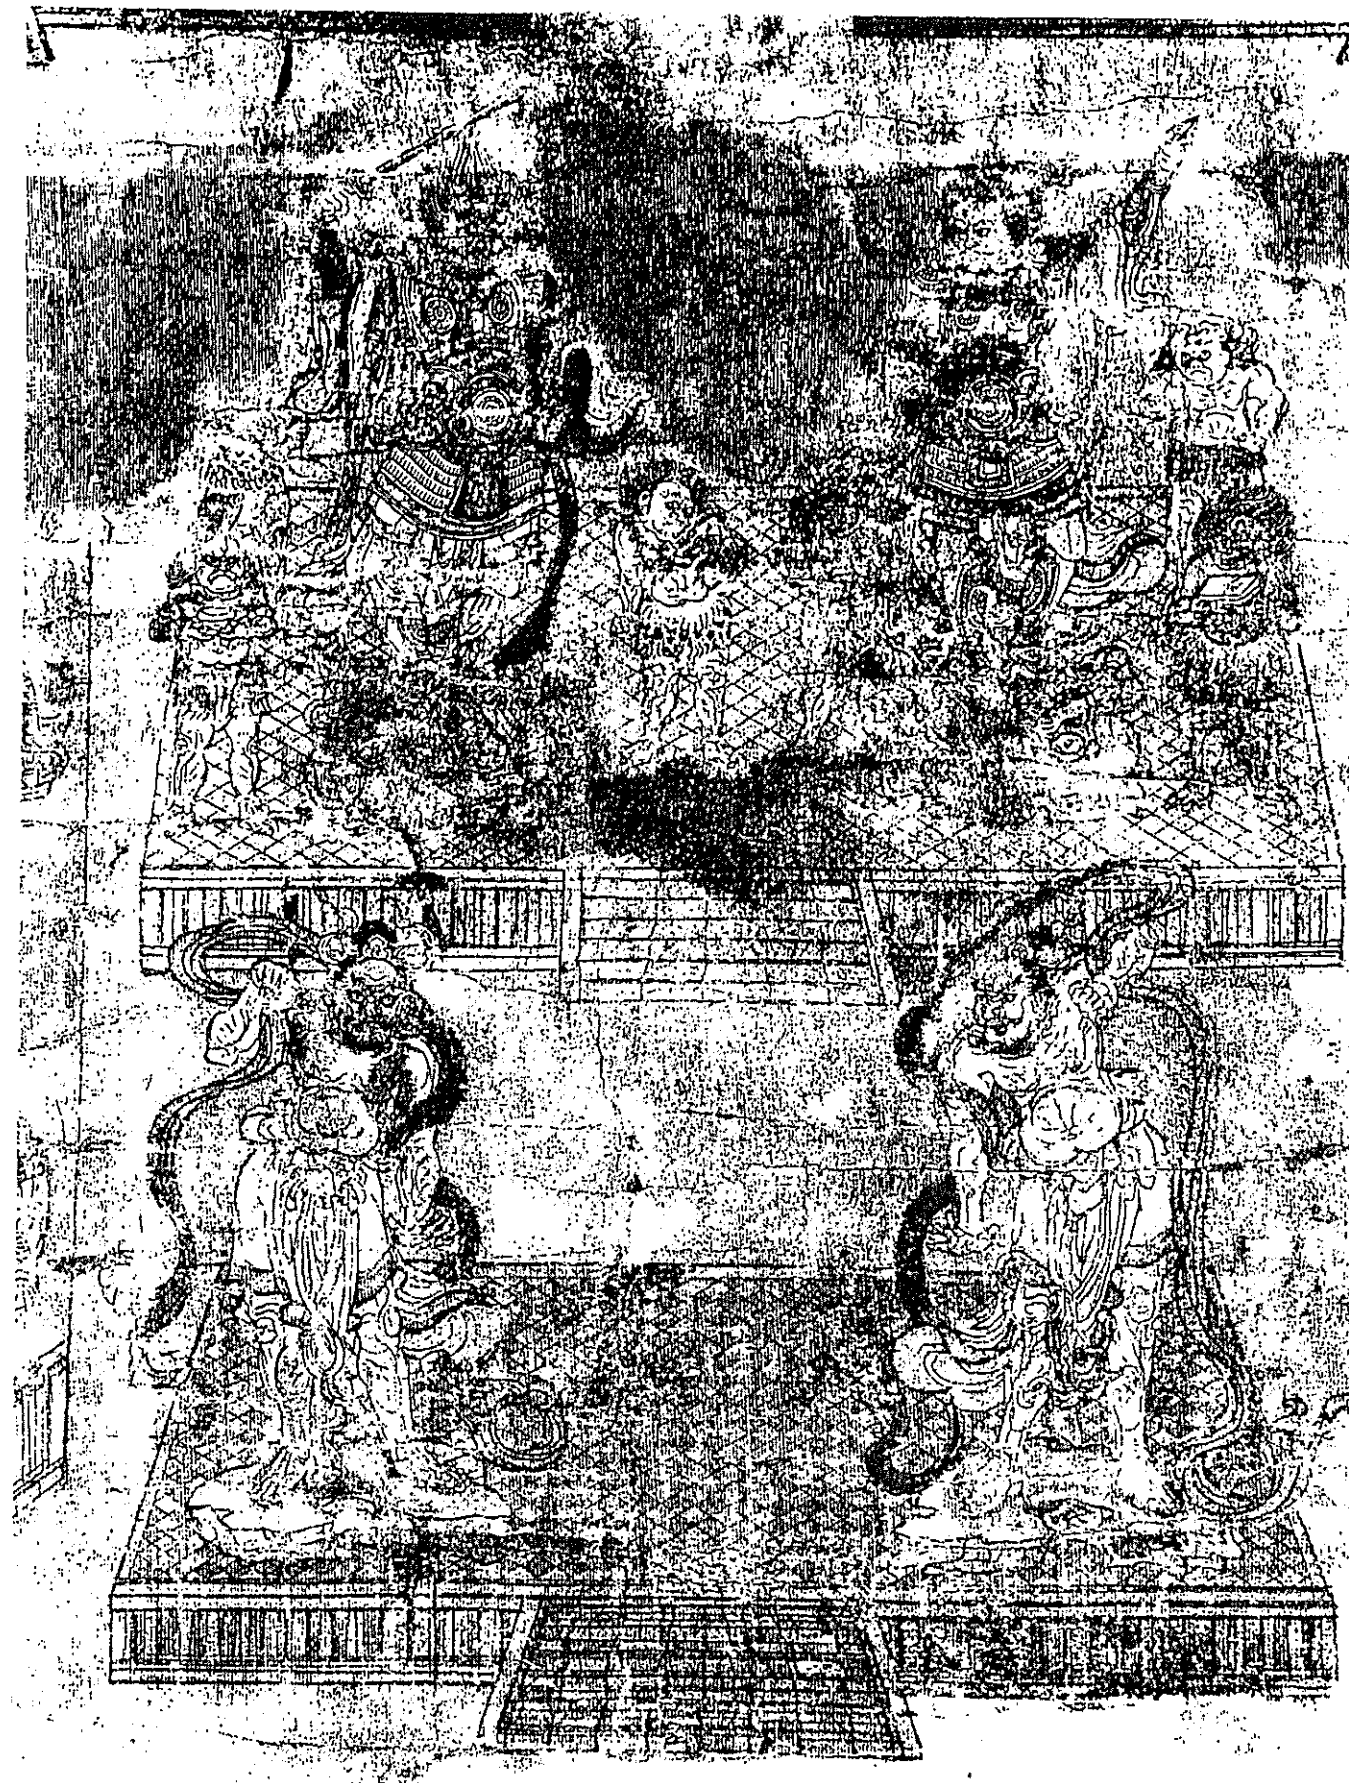
南大門・中門(外)

京都国立博物館蔵『興福寺曼荼羅図』
