## 1. はじめに

奈良国立文化財研究所平城宮跡発掘調査部は、1987年以来、第二次朝堂院南方官衙の様相の解明を目的として、継続的に発掘調査を行なってきた（平城宮第175・205・206・214次調査）。その結果、壬生門の内側、朝集殿院との間で東西に向かい合う官衙のうち、西側の官衙が律令制八省の一つの兵部省であることが判明し、その規模、ならびに建物配置が明らかになるという成果をあげることができた。また、壬生門北方の調査（第216次）では、二つの官衙の間に儀式に関わると見られる仮設的な遺構を除けば、恒常的な遺構がなく、通路ないし広場であったことが判明した。今後は、兵部省の調査の成果をふまえて、式部省と推定している東側の官衙に調査を進めていく予定である。

今回の調査は、その第一段階として、式部省推定地の西南部を対象とし、その解明を目的として行なった。調査は1991年1月8日から開始し、現在継続中である。発掘面積は約1500㎡である。

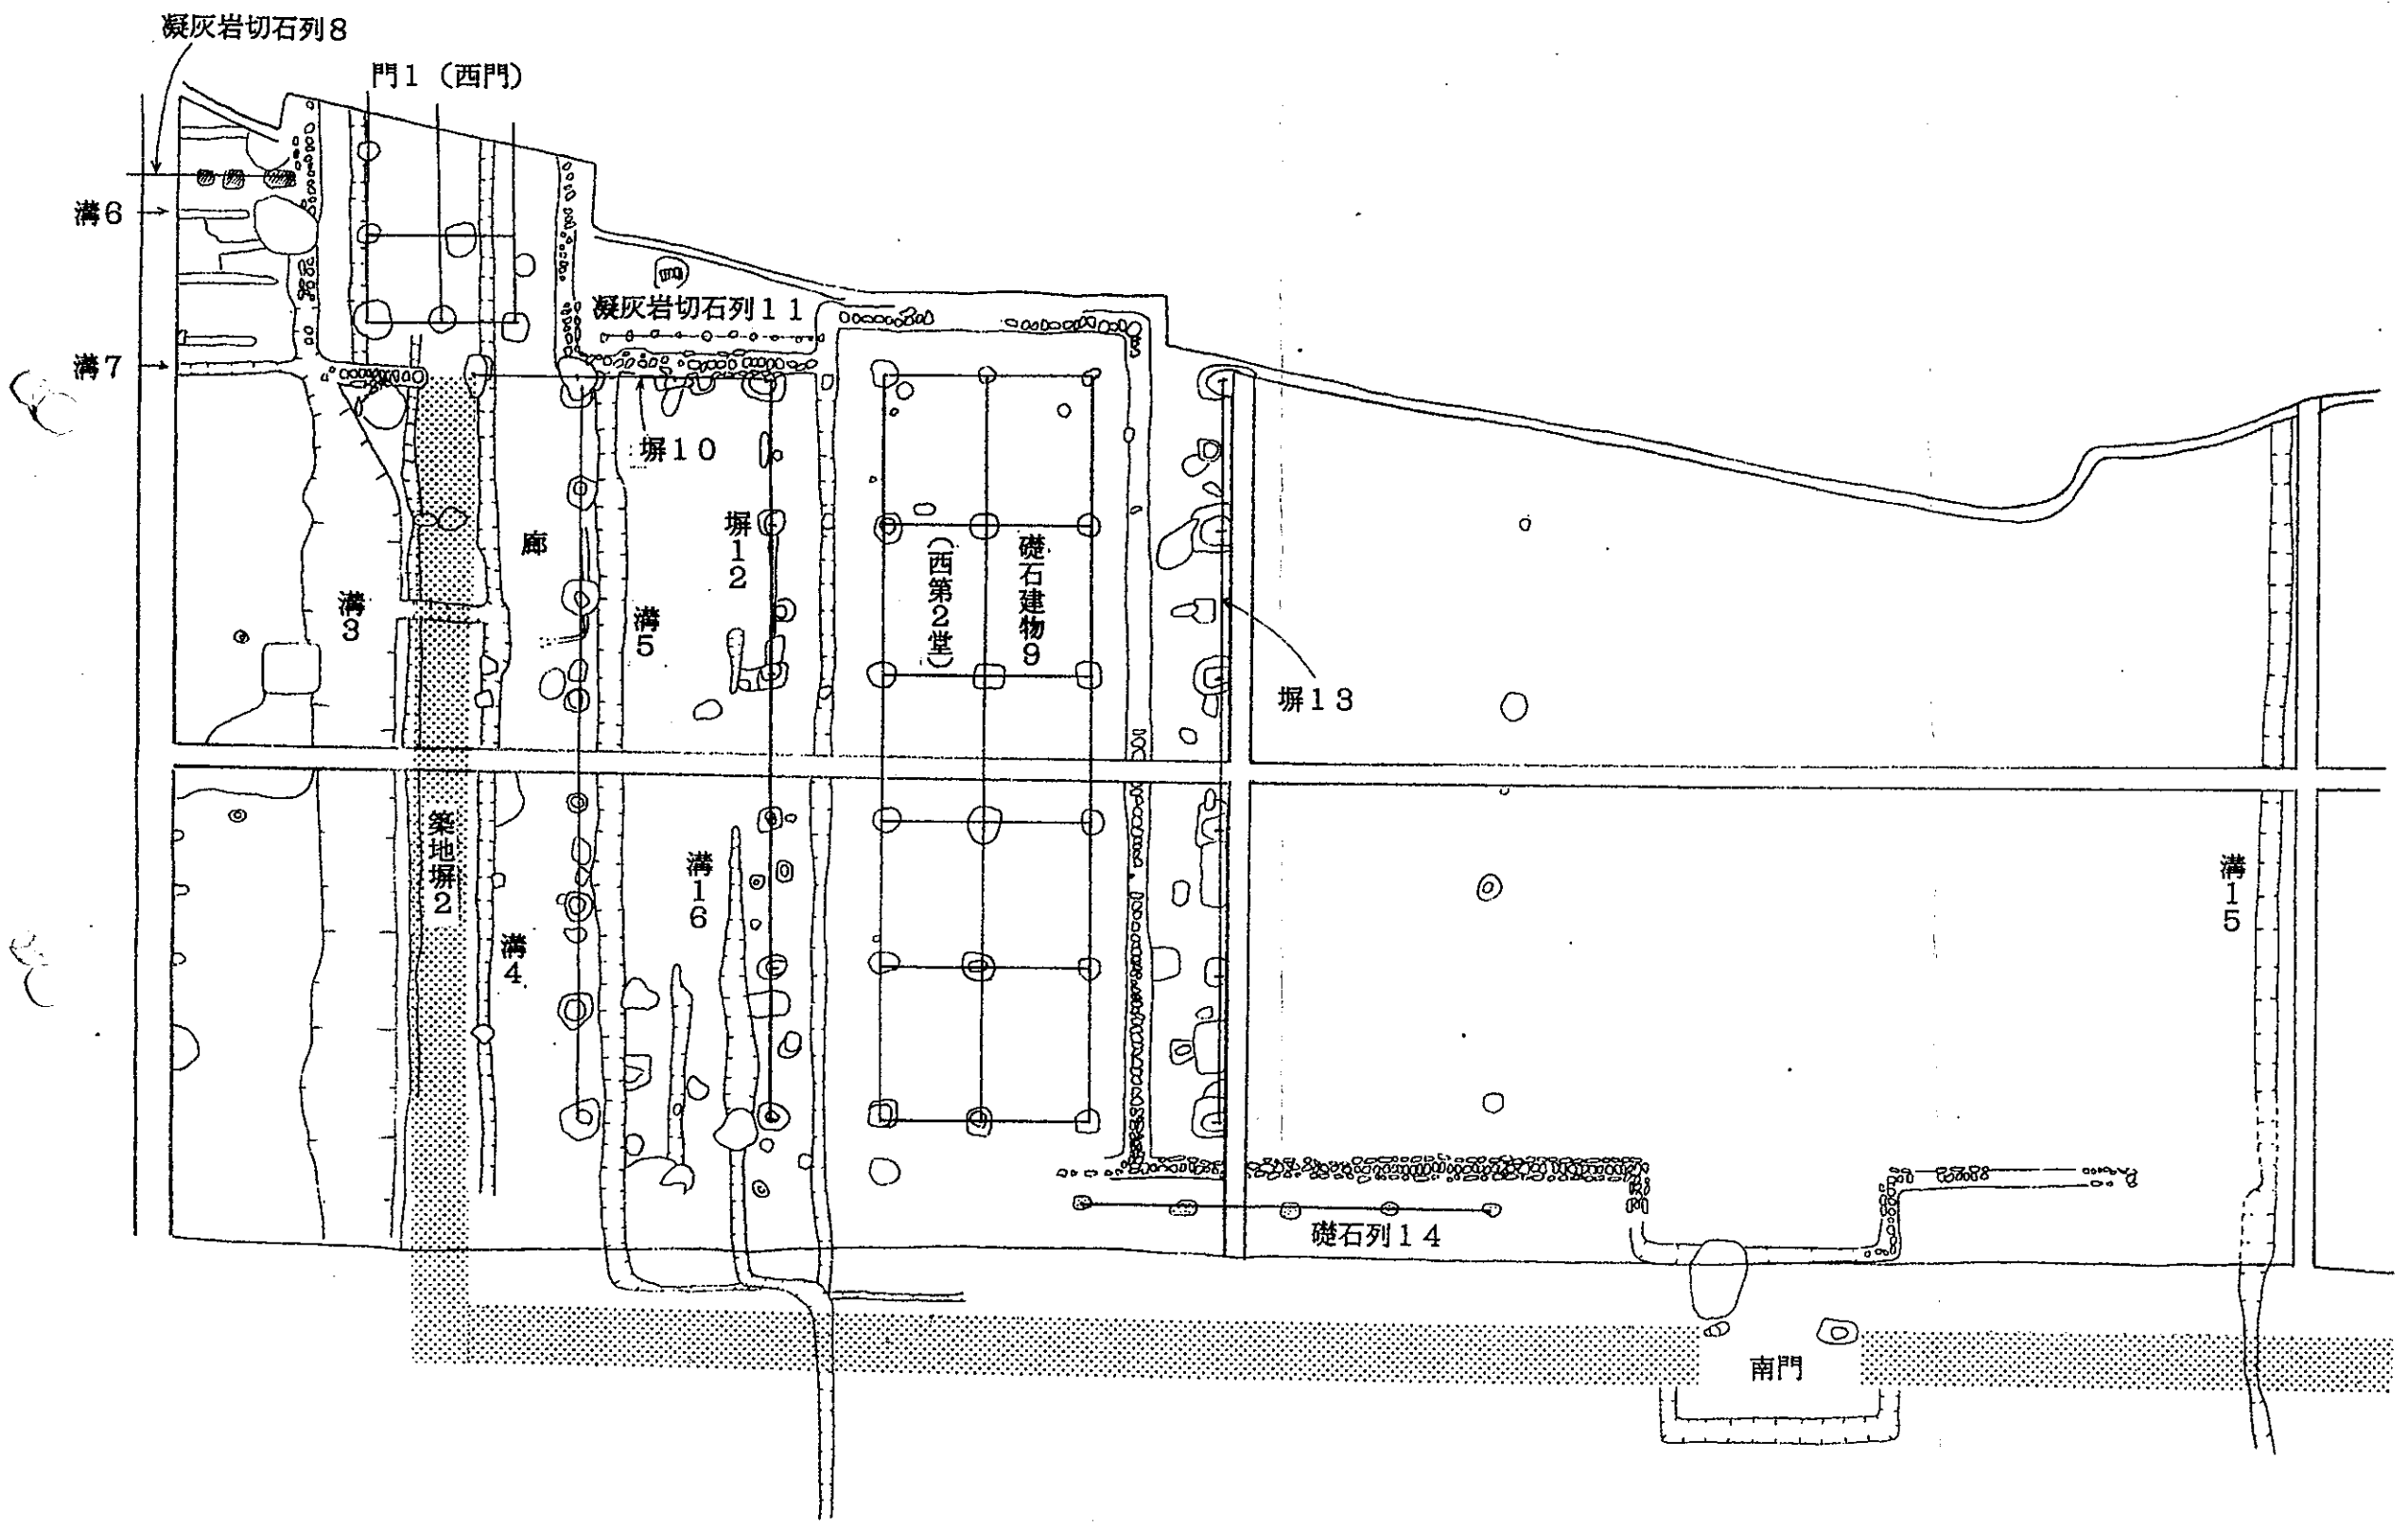
門1棟、築地塀1条、礎石建物1棟、掘立柱塀3条、凝灰岩切石列2条、および多数の溝、土壌、柱穴等を検出した。以下主なものをあげる。

**門1** 発掘区西北で検出した礎石建ちの門である。礎石・根石とも残らないが、礎石の据え付け穴を4個確認した。門はなお北に続くが、兵部省東門との位置関係から見て、八脚門で、桁行3間、中央間3.9m(13尺)、両脇間2.1m(7尺)、梁間2間、柱間2.1m(7尺)に復元できる。基壇の東西幅は6mである。また、この門も兵部省東門と同様に当初のものではなく、建て替えられたものであろう。先行する門は西の雨落溝しか痕跡が残っていないが、棟門であろう。

**築地塀2** 門から南へのびる築地塀で、式部省の西を限る。積土は10cm程しか残っていない。築地の幅は東西両側溝からみて、1.8m(6尺)と推定する。当初は築地のみであったが、後に東3.3mの位置に礎石建ちの柱による廊が付く。廊の柱間は11尺で、東面築地の廊の礎石は全て抜き取られている。

**南北溝3, 4, 5** いずれも築地塀に沿って流れる雨落溝で、西を流れる溝3は溝幅約2m、遺構面よりの深さ約50cmである。溝は上下二層に大別でき、二層の境には瓦が落下したかの状態で出土している。築地塀の東の溝4は当初の築地の雨落溝で、溝幅約50cmで深さは10cmである。築地塀の下で溝3と4を結ぶ暗渠が1箇所ある。築地塀の廊の東にある溝5は溝4を付け替えたもので、溝幅約80cmで深さは15cmである。

**東西溝6, 7** 門の前にある二条の溝で、これも兵部省東門と同様の位置関係にある。溝6は当初の門の時期、溝7は八脚門に伴うものと判断している。溝幅は溝6が50cm、溝7が80cmで、深さも現状では約10cmと浅い。

**凝灰岩切石列8** 第216次調査で検出した石列の続きで、門1の前まで残っている。用途は不明ながら、上に構造物は考え難く、あるいは舗道であろうか。

**礎石建物9** 発掘区中央部にある礎石建物で、式部省の西第二堂にあたる。築地塀2の心から15m(50尺)東に建物の心がくる。小石を含む黄褐色の基壇土が10~25cm残っている。基壇の範囲は東西8m、南北2.3m。その周りは石組みや瓦組みの溝がめぐっている。礎石はいずれも抜き取られ、根石と礎石抜き取り穴から、建物の規模が判明する。桁行5間、柱間4.2m(14尺)、梁間2間、柱間3m(10尺)である。建物中央にも柱があり、床張りであることがわかる。

**掘立柱塀10** 築地塀2と礎石建物9をつなぐ塀である。

**凝灰岩切石列11** 掘立柱塀10の北にある切石列で、方20cmほどの凝灰岩が60cm間隔で10個、東西に並ぶ。用途不明。

**掘立柱塀12, 13** 礎石建物9の東と西にある南北方向の塀である。塀12は礎石建物9の側柱から3m西、塀13は同じく3.6m東にあり、ともに礎石建物と柱位置を揃えている。

**礎石列14** 発掘区南端にある5個の礎石で、兵部省での知見からみて、式部省南面築地塀の内側の廊の礎石と判断できる。柱間は3mである。

**南北溝15** 発掘区東端にある溝で、南は南面築地をこえて南流する。溝幅50cm、深さ10cmで、瓦が大量に入っている。

**石組溝** 門の周囲、礎石建物の周囲、門と礎石建物の間をつなぎ、南は礎石列の北雨落溝となって連続している。

検出した遺構は、重複関係などからA期、B期の2時期に大別できる。

[A期] 門1が棟門の時期で、築地塀2も廊を伴わない。礎石建物が建つ。

[B期] 門の規模を拡大し、あわせて築地塀の内側に廊を設ける。礎石建物は存続し、門の周囲、礎石建物の周囲など石組の排水溝が巡る。
