平城宮跡第194次調査 現地説明会資料

奈良国立文化財研究所
1988年11月12日

1. 調査の概要

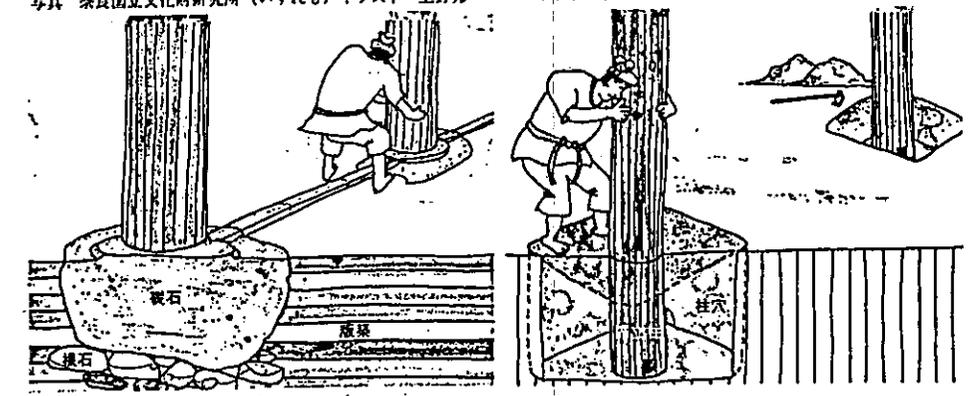
礎石建物 平城宮の中心部分である朝堂院の建物は、礎石の上に柱を立てる礎石建ちだった。柱が礎石建ちであれば、基壇上に建ち、屋根は瓦葺であるのが一般で、寺院建築として中国・朝鮮から伝来し、宮殿建物として、宮の中心建物に採用されていった。礎石建物だと、雨漏りに注意し、火災・大嵐などの不幸な災害にさえ遭遇しなければ、法隆寺の宝塔のように、建物の寿命はきわめて長くなる。
写真 奈良国立文化財研究所(いずれも)イラスト・上野邦一

獨立柱建物 獨立柱は、地中に埋まっている部分は、意外に腐らない。しかし、地表面のところでは腐食するので、建ててから20年から30年を経ると、獨立柱建物の寿命を終える。ほぼ同じ位置に、同じ規模の建物を建て替えているのは、こうした理由による。柱の根元を固定するために、根腐みを使ったり、柱の下に礎盤を置いたりした。右の写真は、礎盤に埋めた柱で、手前が地中部分、中ほどが、地表面のところまでやや細くなっている。
