山田寺第2次発掘調査現地説明会資料

奈良国立文化財研究所・飛鳥藤原宮跡発掘調査部

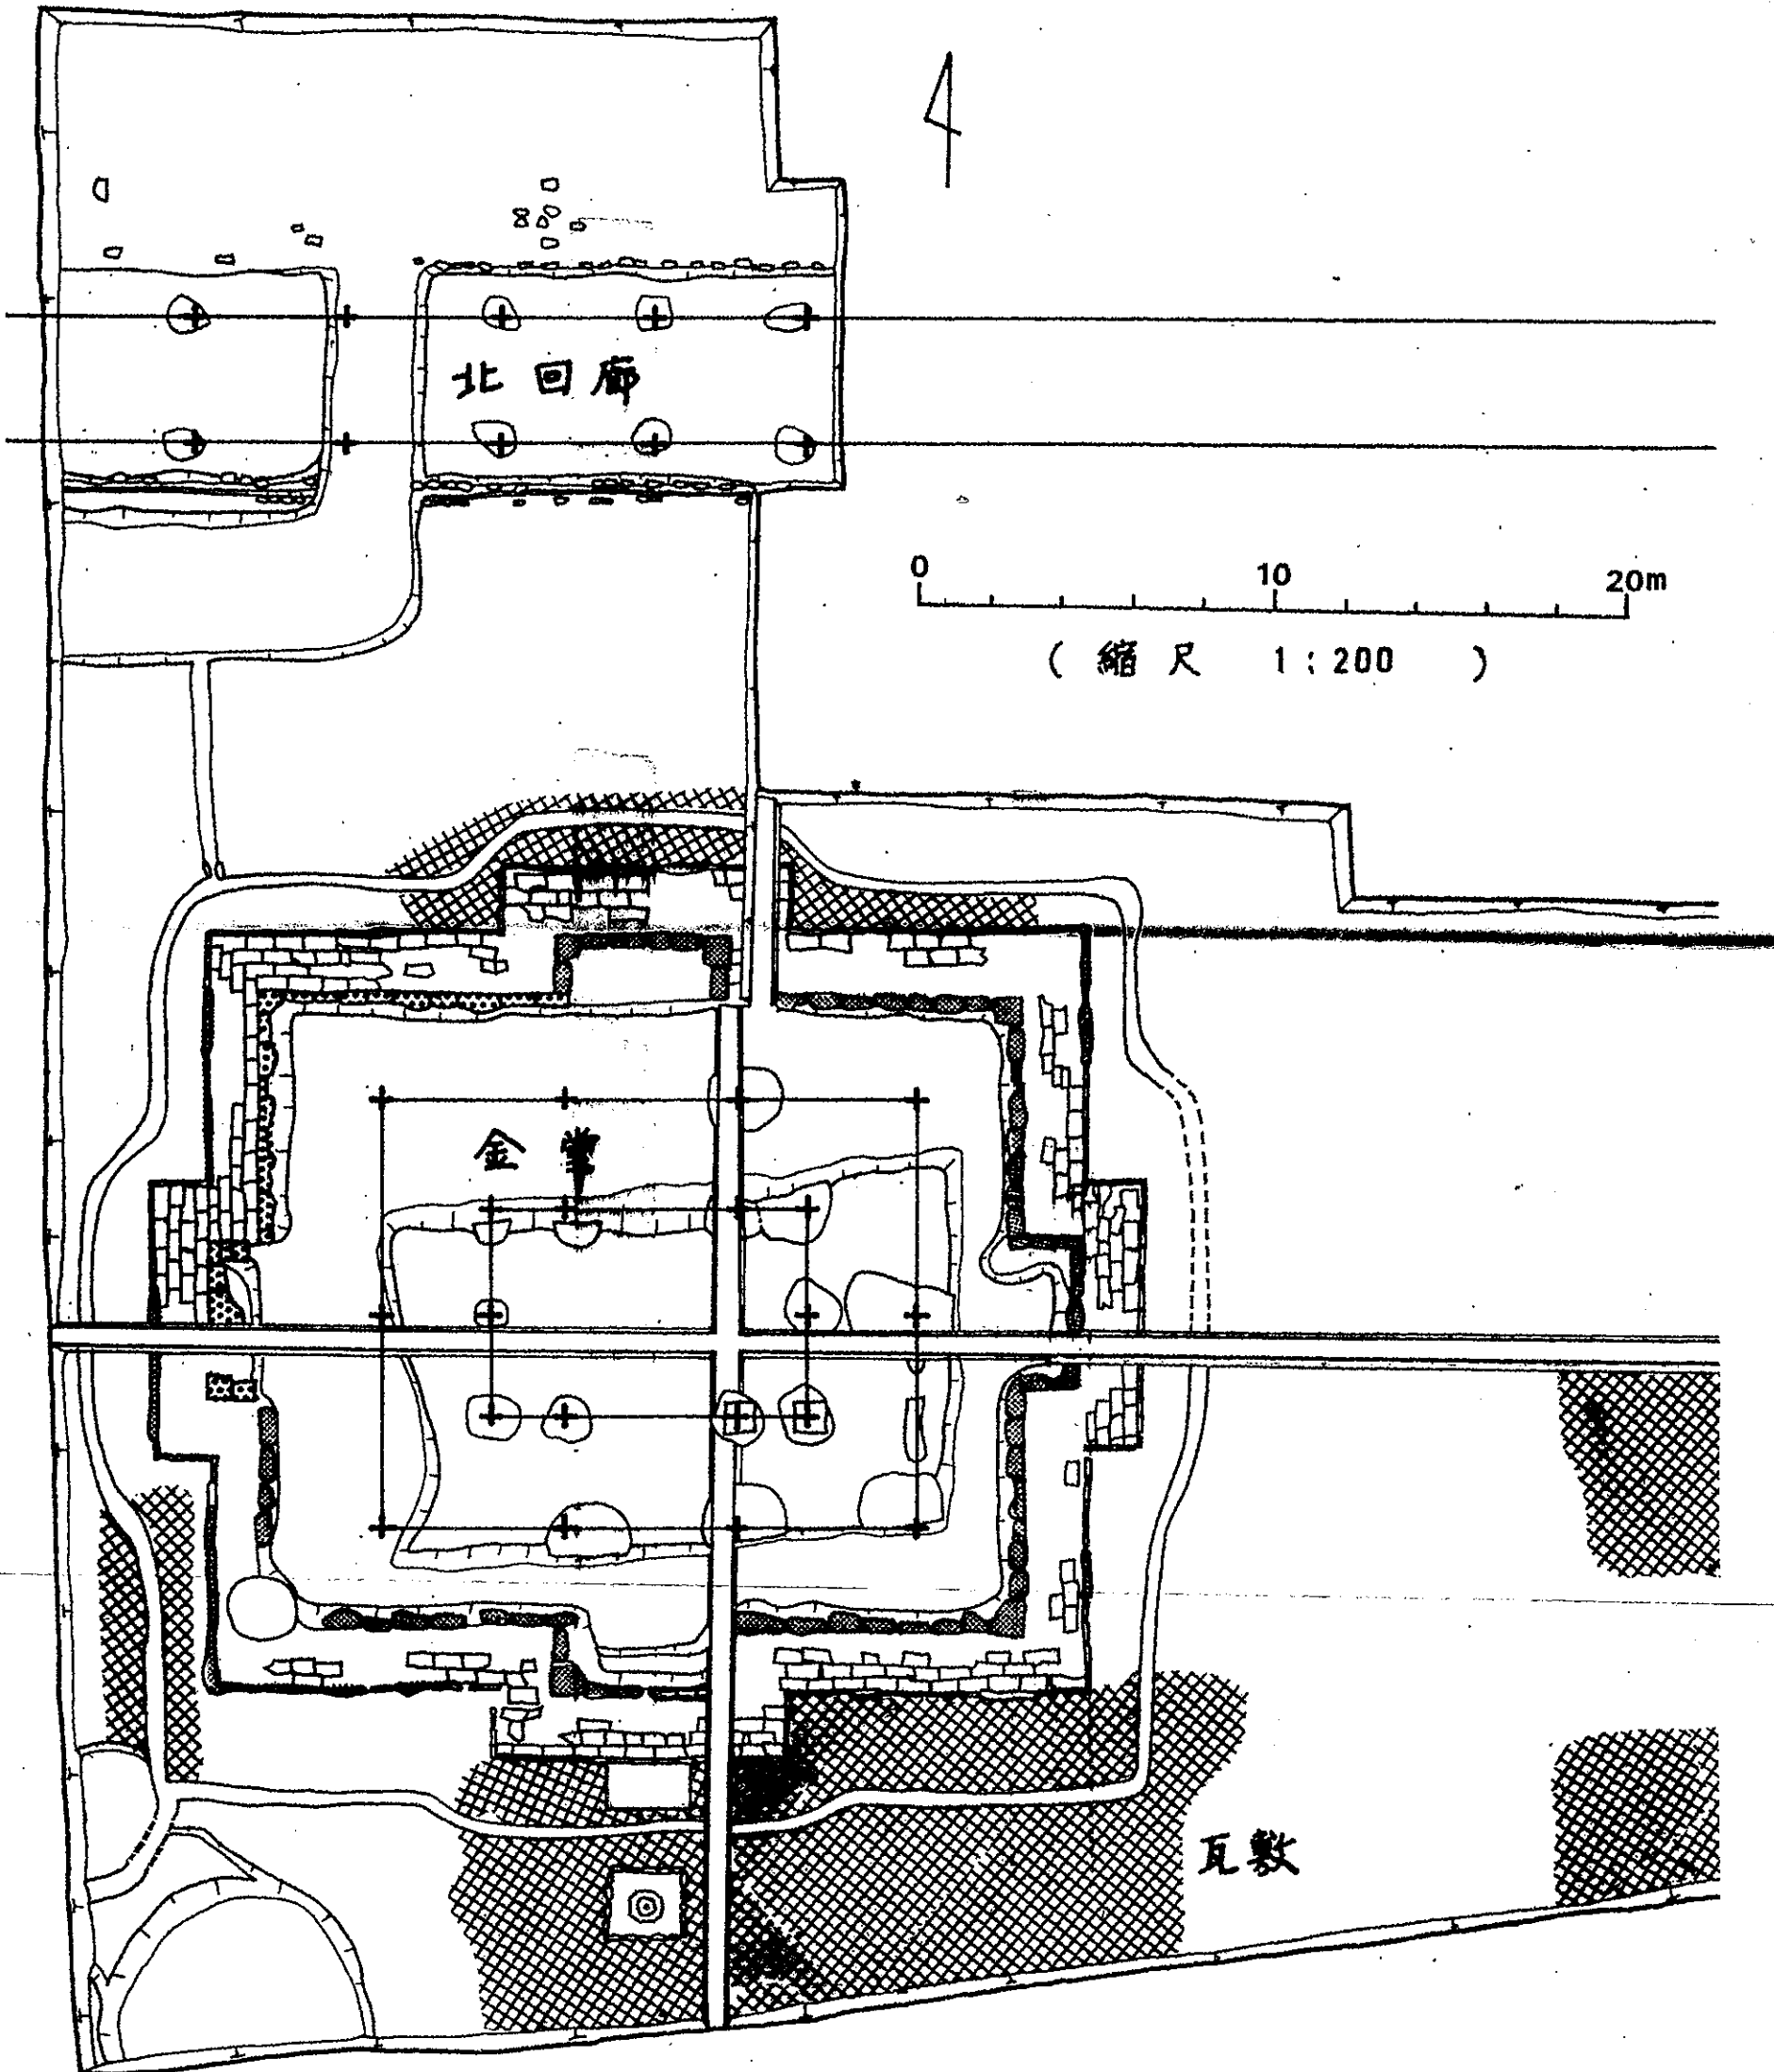
山田寺金堂・北回廊発掘遺構図

1) **金堂** 基壇規模は地覆石の外周で桁行24.6m×梁行17.9mである。基壇高は、犬走り敷石上面より礎石天端まで約2mである。四辺中央部には階段があった。西階段は、階段の最下段の踏石の大部分と耳石の一部が残っている。耳石の北面には浮彫りが施してある。

犬走りが基壇の四周を回り、階段の出に対応して四辺中央で凸字形に張り出している。地覆石から犬走り縁石まで約1.6mであり、四周の階段部分とも同じ中である。犬走りには長方形の通称榛原石を4列敷き、縁石を立てている。ごく一部に凝灰岩を使っている。

3) **北回廊** 金堂心から北へ約26.5mのところへ北回廊の基壇と、基壇上で8ヶ所の礎石抜取穴を検出した。回廊は梁行約3.6m、桁行は1間約4.2mの単廊である。基壇の南で雨落溝の縁石の一部を検出、それに連なっている縁石の抜取穴を検出した。基壇の北側では後世の削平で雨落溝は残っていない。回廊の基壇はL字型の後世の大溝で一部破壊されている。

2) **礼拝石・石灯籠台座** 金堂南面に240cm×120cm、厚さ25cm以上の大敷石が1枚敷いてある。この敷石は犬走りの縁石に接してその外側にあり、金堂正面にあって礼拝する場所と考えられる。

この礼拝石から南へ2.70mのところへ石灯籠の台座があった。台座は、灯籠の竿の杵を穿った花崗岩の上に凝灰岩で八角の台座をのせ、その上面に、複弁八弁蓮華文の浮彫りがある。この台座を一辺約190cmの方形に取囲む縁石が立っている。この縁石や台座は周辺の瓦敷と同時期の施工と考えられ、従って山田寺の創建当初のものとはいえないが、創建の旧位置と踏襲している可能性がある。
