5A 稲淵川西遺跡現地説明会資料

1977年1月29日

奈良国立文化財研究所飛鳥藤原宮跡発掘調査部

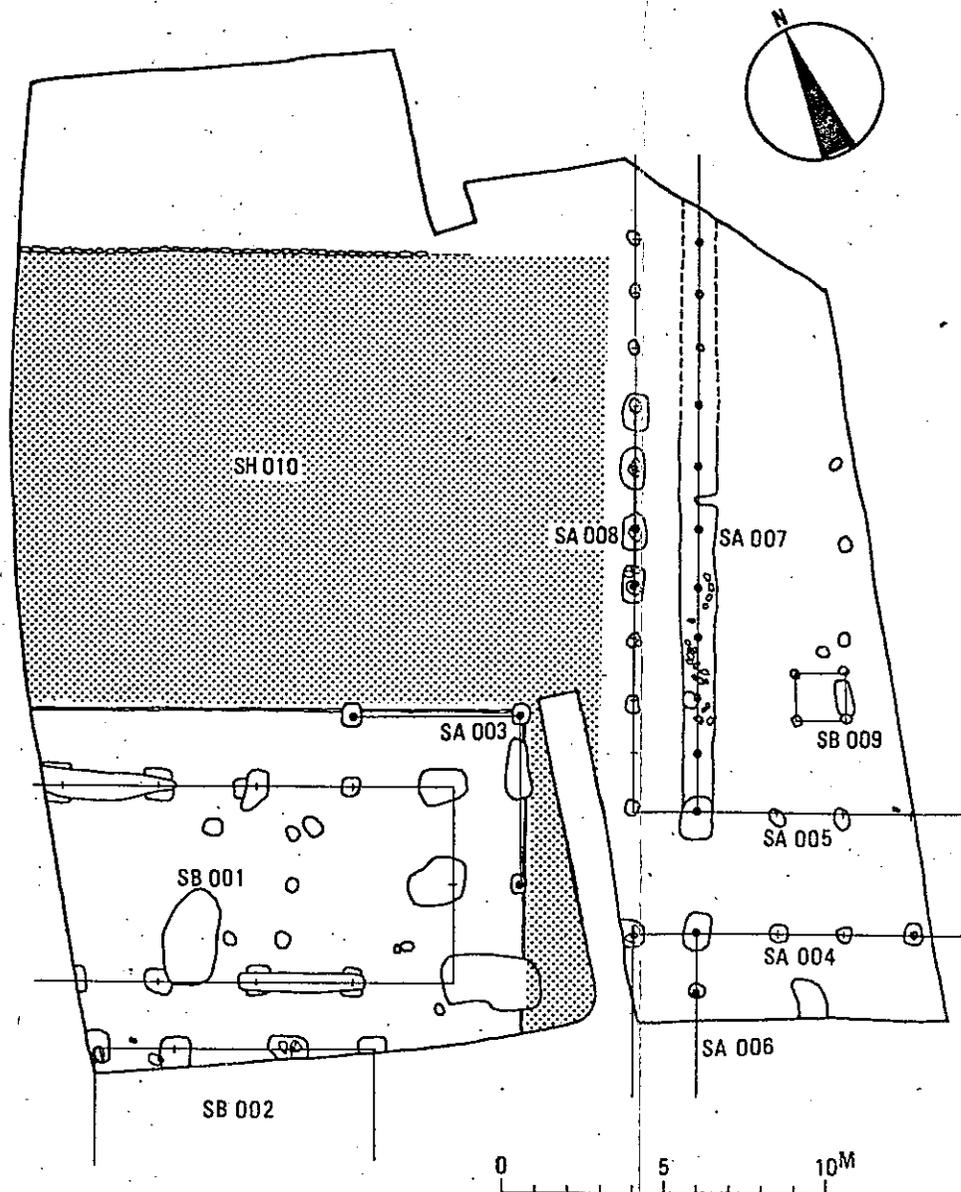
- SB 001 梁行2間、桁行4間以上の東西棟掘立柱建物。柱間は3m（10尺）等間。
- SB 002 SB 001の南に接する梁行3間、桁行不明の南北棟掘立柱建物。梁行柱間は中央間3.6m（12尺）、両端間2.4m（8尺）。
- SA 003 SB 001の東妻側を鍵の手にかこむ掘立柱塀。南北4間、東西1間。
- SA 004 東西4間以上。西端で南へ鍵の手に折れる掘立柱塀。柱間2.1m前後。
- SA 005 SA 004と対応する掘立柱塀、東西3間以上、西端で北へ折れ、10間。柱間2.1m～3.5m。
- SA 006 南北方向の掘立柱塀。1間以上。柱間1.8m。
- SA 007 SA 006と柱筋が一致する南北方向の掘立柱塀。10間以上。柱間1.75m。SA 006北端とSA 007南端の間は3.8m。
- SA 008 SA 007に平行する南北2間の掘立柱塀。SA 007の西2.0mに位置する。
- SB 009 1間×1間の小規模な掘立柱建物。柱間1.5m。
- SH 010 東西18m以上、南北14mの石敷広場。一辺40cm前後の花崗岩川原石を主として、全面に石を敷く。北は高さ15cm前後の石列で限り、南はSB 001の基壇側板かとも考えられる板材で画す。東は、敷石抜取痕からSA 008付近と推定され、西は調査区外へ広がる。SA 003とSA 004・005の間（2.2m）にも敷石抜取痕がみられるから、石敷面はさらに南へ帯状に延長する可能性が大きい。
