平城宮第265次調査(東区朝堂院南門) 現地説明会資料

1996年3月30日
奈良国立文化財研究所
平城宮跡発掘調査部

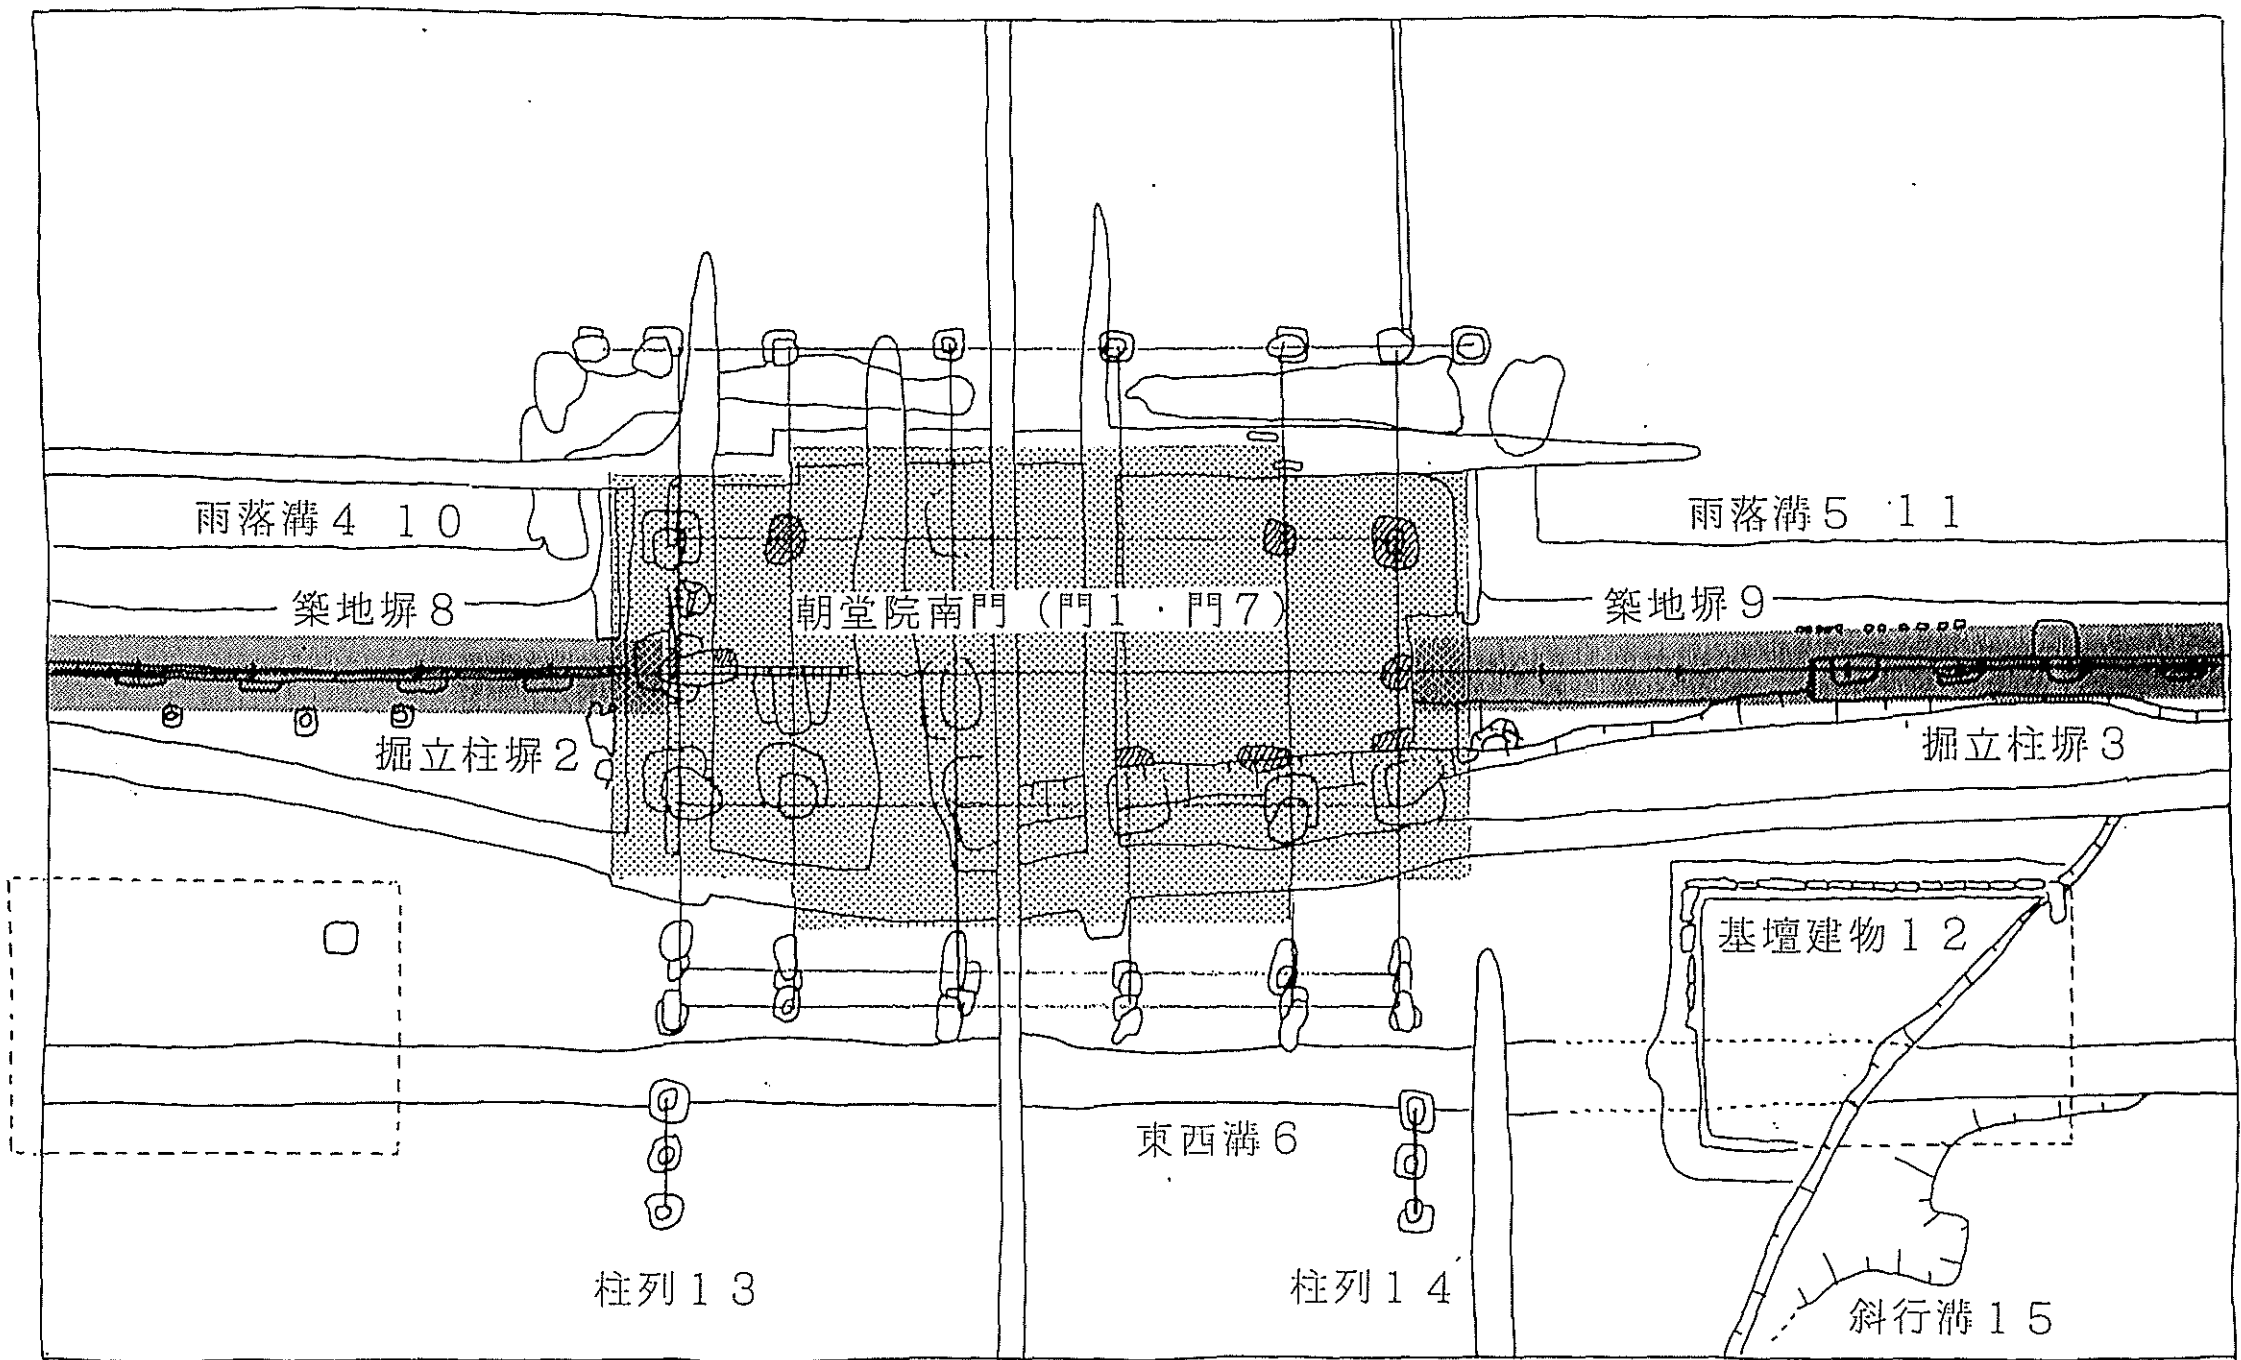
平城宮第265次調査(東区朝堂院南門)遺構配置図

これまでに確認した遺構は、朝堂院南門(掘立柱の門を同位置同規模で礎石建ちの門に建て替えています)とその東西に延びる朝堂院の南を限る施設(掘立柱塀を築地塀に造り替えています)、及びこれらに伴う雨落溝、門の外側南東の朝集殿院内に建つ基壇建物1棟、門前面の南北柱列2条、門前面の東西溝1条、古墳時代の溝1条などです。これらのうち、奈良時代の遺構は大きく上層と下層の2時期に分けられます。
