中央区朝堂院の調査

—第367・376次

1 はじめに

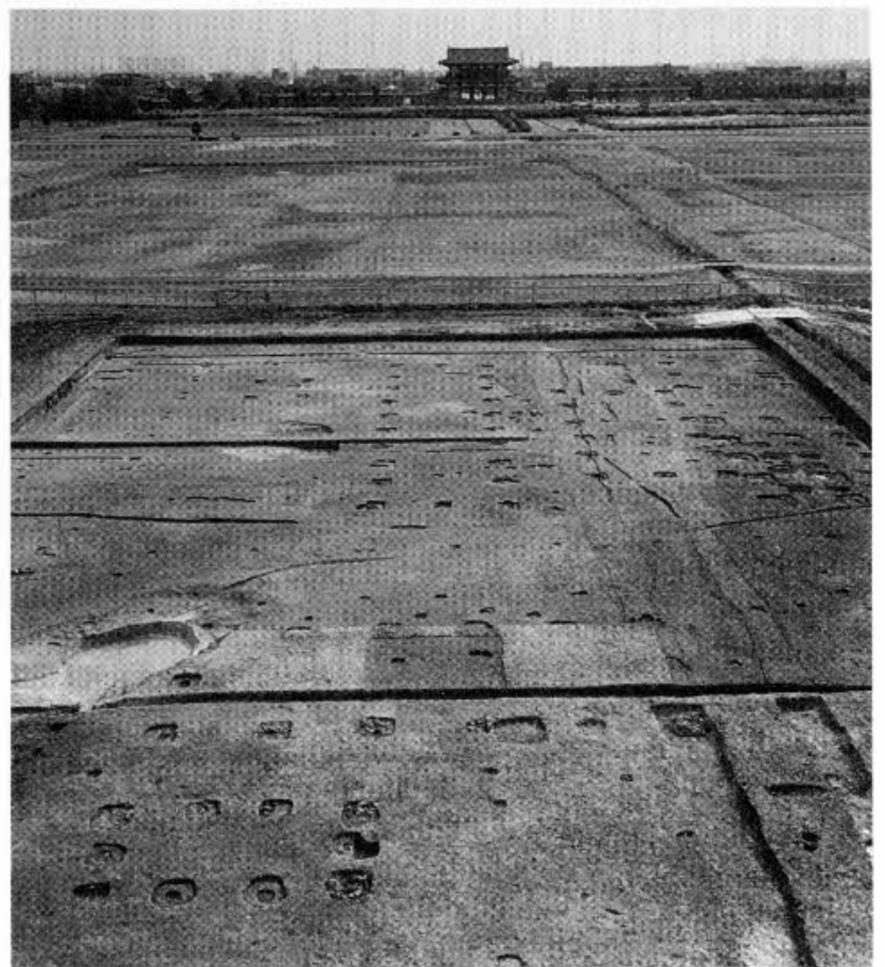
図110 第376次調査区全景（北から）

調査区の現地形は北から南へ緩やかに下降傾斜し、中央には南北に水路が流れる。調査区の基本層序は上から、整備盛土（10～20cm）、旧耕土（10～20cm）、床土（10～20cm）となり、この下に小石敷（3～10cm）が存在することを確認した。

小石敷は地表面から浅いため一部耕作等により影響を受けるものの、中央水路より東側では全域で、西側では東半部においてよく遺存していた。この小石敷を除去した面で、奈良時代およびそれ以前の遺構を検出し、調査区中央に尾根状に張り出す礫混茶色土（地山）と東南側に向かって堆積する暗灰褐色土（古墳時代の遺物包含層）を確認した。調査区南では、暗灰褐色土上面に明灰色土（整地土）を一部確認し、調査区東半では古墳時代の流路を検出した。一方、中央水路の西側西半部の小石敷は耕作等により大きく影響を受け、床土直下の灰白色土上面で奈良時代の遺構を検出した。遺構検出面の標高は調査区中央北で最も高く約67.1m、南東隅で最も低く約66.4mである。

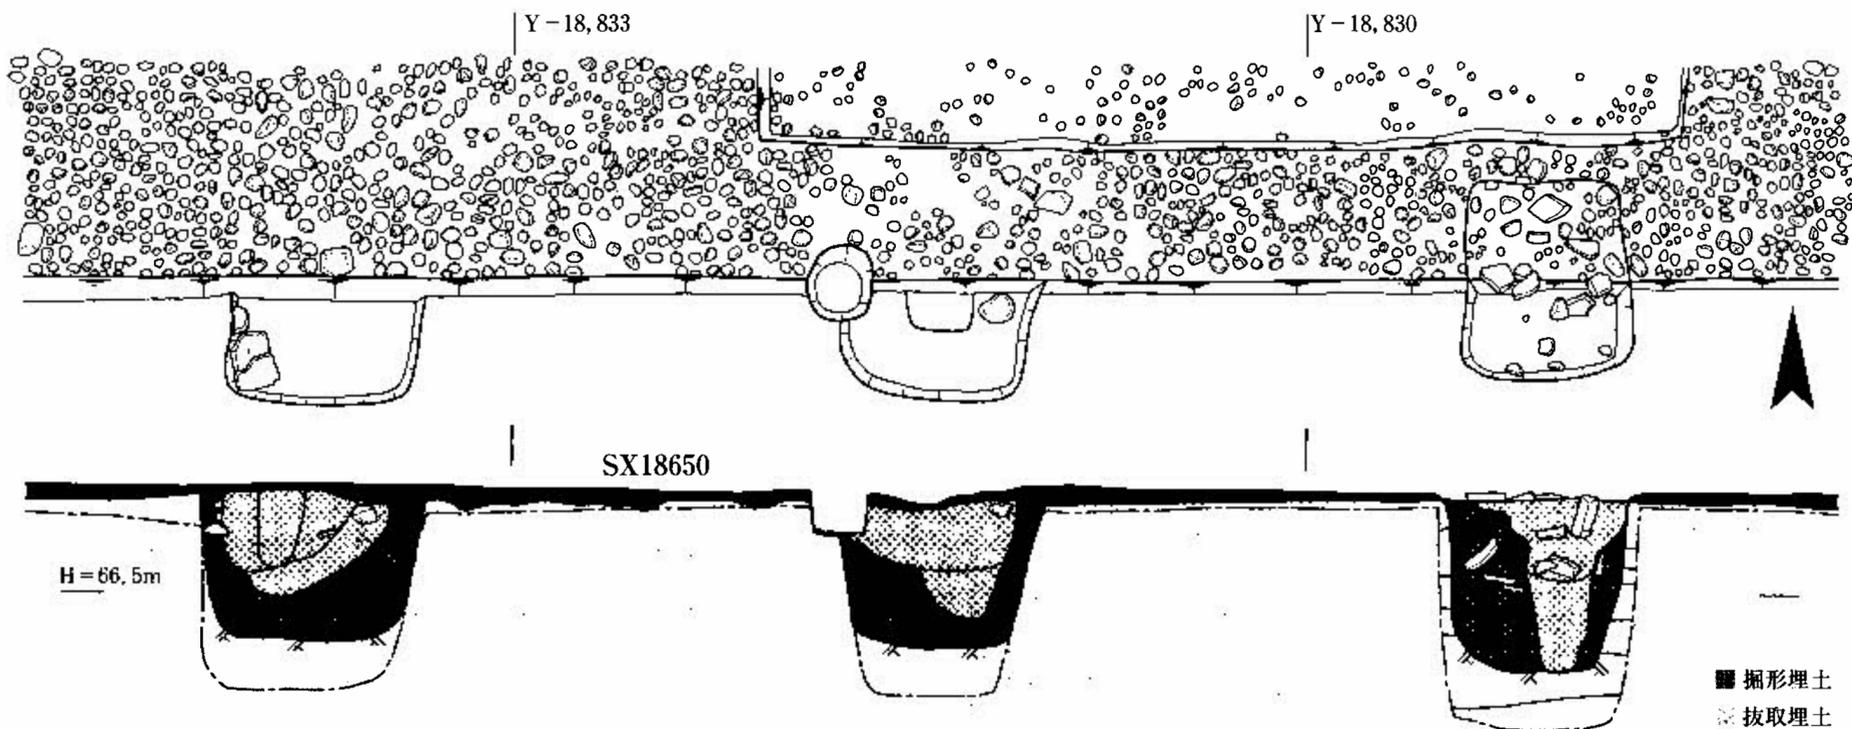
図113 膳屋SB18635 南側柱東から3～5番目柱穴平面図・断面図 1:40

SB18635 膳屋。白屋SB18630の南約3.0m (10尺) に東妻の柱列を揃える桁行5間、梁行2間、柱間2.4m (8尺) の東西棟建物。西2間と東3間をわける位置に一对の間仕切柱がある。側柱列からそれぞれ約1.5m (5尺) 内側に位置し、仕切られた西2間は「盛所」に比定できる。南側柱の断面観察の結果、柱掘形、抜取埋土に軒平瓦が多数含まれる状況を確認できた (図113)。後述の小石敷SX18650の薄い箇所では抜取埋土に含まれる瓦が露出するが、柱穴上面は総じて小石敷が覆うことから、柱穴は小石敷上より掘り込まれ、柱抜取後に再び小石で覆われたと考えることができる。

たとえば膳屋SB18635の柱穴では柱を取り巻くように瓦を据えた痕跡をとどめていた(図121)。その本来の目的は柱を堅牢に固定することにあつたのであろう。瓦の残存率を、完掘したこの柱穴、すなわち膳屋南側柱東から3番目の柱穴で見ると、軒瓦が6点出土している。このうち4点が7割以上遺存しており、内訳は6732Aが3点、6721Cが1点、これに小片となった軒瓦や丸、平瓦がともなっていた(図122)。また異なった柱穴相互で瓦が接合する。この他の柱穴に同一個体の破片を包含する事実を重視し、さきの事実を組み合わせ、完形品かこれに近い瓦磚類、中でも7kg前後もある軒平瓦などを倉庫などで積極的に選りだして、これを大嘗宮建設現場に運び込み、そのままか打ち欠くなどして大嘗宮の柱を固定するのに用いたと推定する。(深澤芳樹)

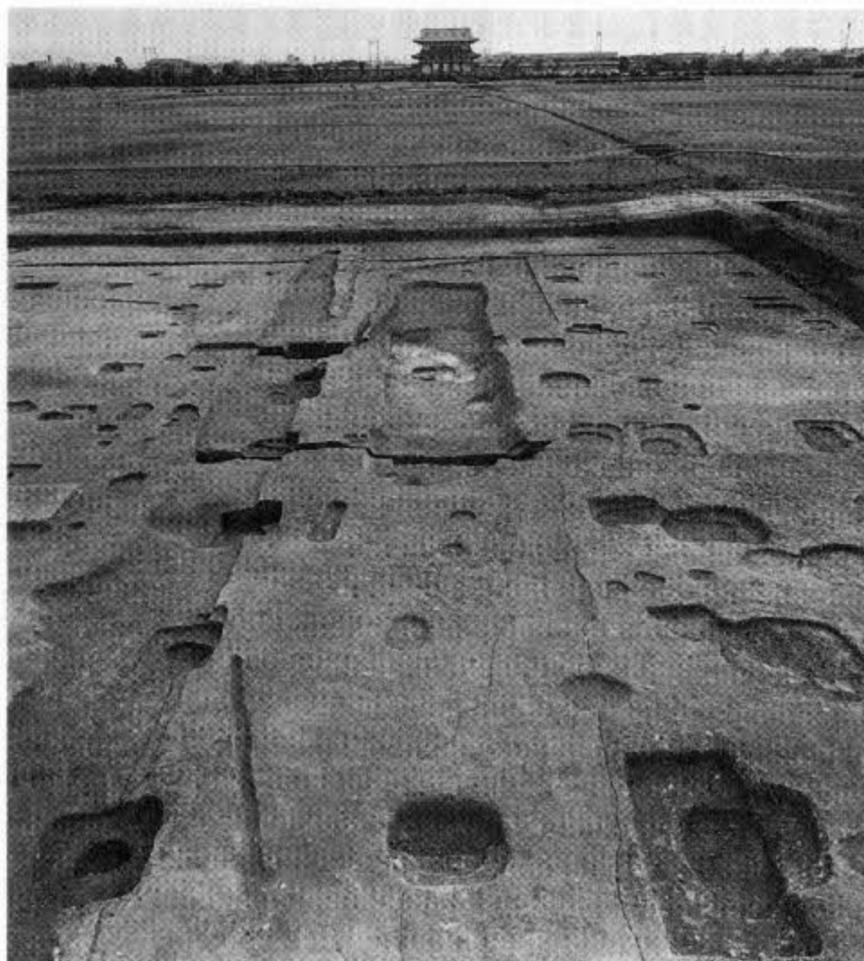
図114 悠紀院正殿SB18640 (北から)

SB18640 正殿。桁行5間、梁行2間、柱間約2.4m (8尺) の南北棟建物。東側柱列を膳屋SB18635の西妻の柱列と揃え、南妻の柱列を後述の御厠SB18645の北側柱列と揃える位置に配される。北3間と南2間をわける位置に一对の間仕切柱を検出した。側柱列からそれぞれ約1.5m (5尺) 内側に位置し、仕切られた北3間は「室」、南2間は「堂」に比定できる。柱穴の一辺は約80~90cm、

検出面からの深さは約80cmである。掘形及び抜取埋土から遺物は出土しなかった。

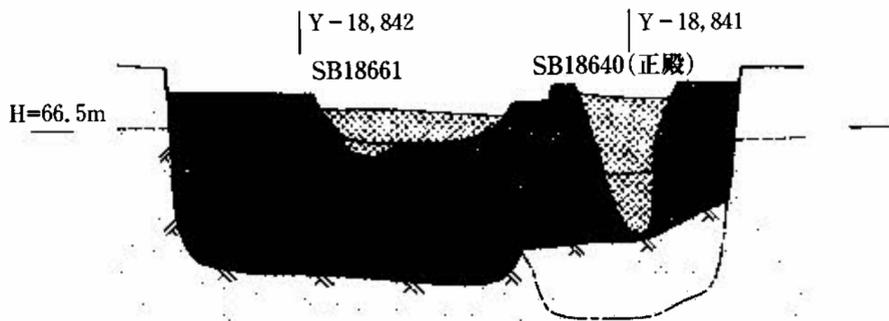
図115 正殿SB18640とSB18661の柱穴重複関係 1:40

(8尺)の南北両庇付東西棟建物に推定できる。柱穴の掘形の一辺は約1.0m、検出面からの深さは約80cmである。東妻中央の柱と身舎東南隅の柱が、正殿SB18640の西側柱と重複し(図115)、それより新しい。

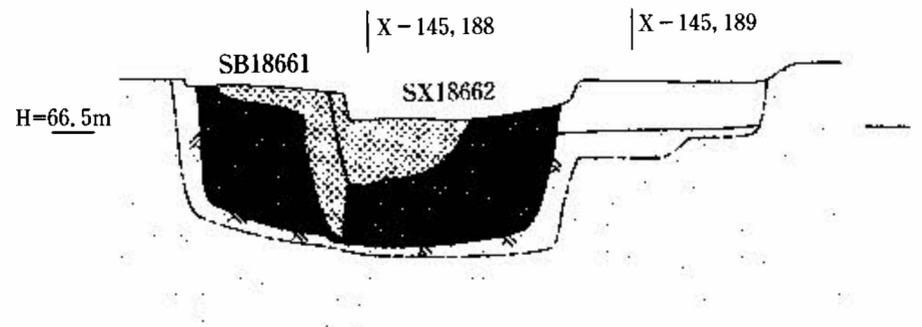
図116 SB18661とSX18662の柱穴重複関係 1:40

SX18662 中央区朝堂院の中軸上に位置し、東西および南北に柱を揃えて配される柱穴群。南北方向に4列、東西方向に3列の計12基を検出した。東西の柱間は西から約2.4mと約1.5m、南北は北から約2.0m、残り2間は約1.5mである。最も北側の東西柱列以外は抜取埋土が全て黄色土であった。また北から2列目、西から2番目の柱穴はSB18661の柱掘形と重複し、SB18661より後のものと確認できた(図116)。このため北側の柱列以外からなる東西棟建物が存在する可能性がある。一方、SX18662の南北方向の柱列のうち、西側2列はそれぞれSB18661の梁行と揃うことから、SB18661の床を支える床束になる可能性もある。いずれにしても建物全体の規模を確認し、検討する必要がある。

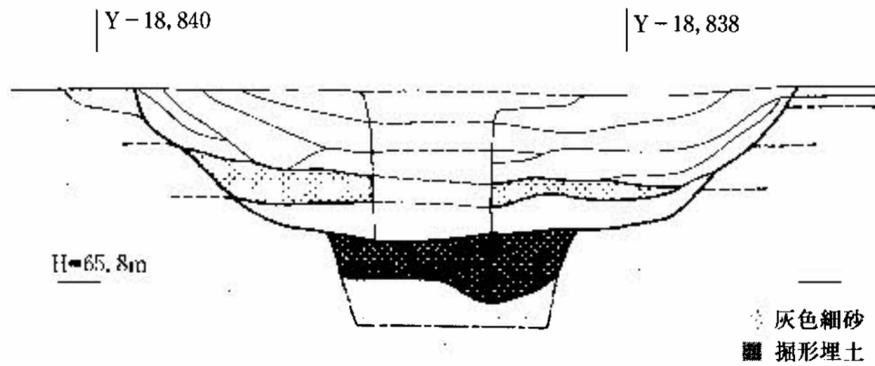
図118 SK18667断面図 1:40

SK18667 調査区南にひろがる明灰色土 (整地土) 上より掘りこまれた大土坑。正殿SB18640の東西幅内に収まり、この南2間以南に広がる。上面は小石敷SX18650に覆われ、上から暗灰色土、炭を多く含んだ黄灰色土となり、下層では灰色細砂が堆積していた。この土坑は正殿SB18640南妻中央の柱穴上部を削平し (図118)、正殿より新しいとわかる。暗灰色土からは奈良時代後半の土師器が出土し、灰色細砂から板片や加工痕跡が残る木片が出土した。大嘗宮解体に伴う廃棄土坑の可能性がある。

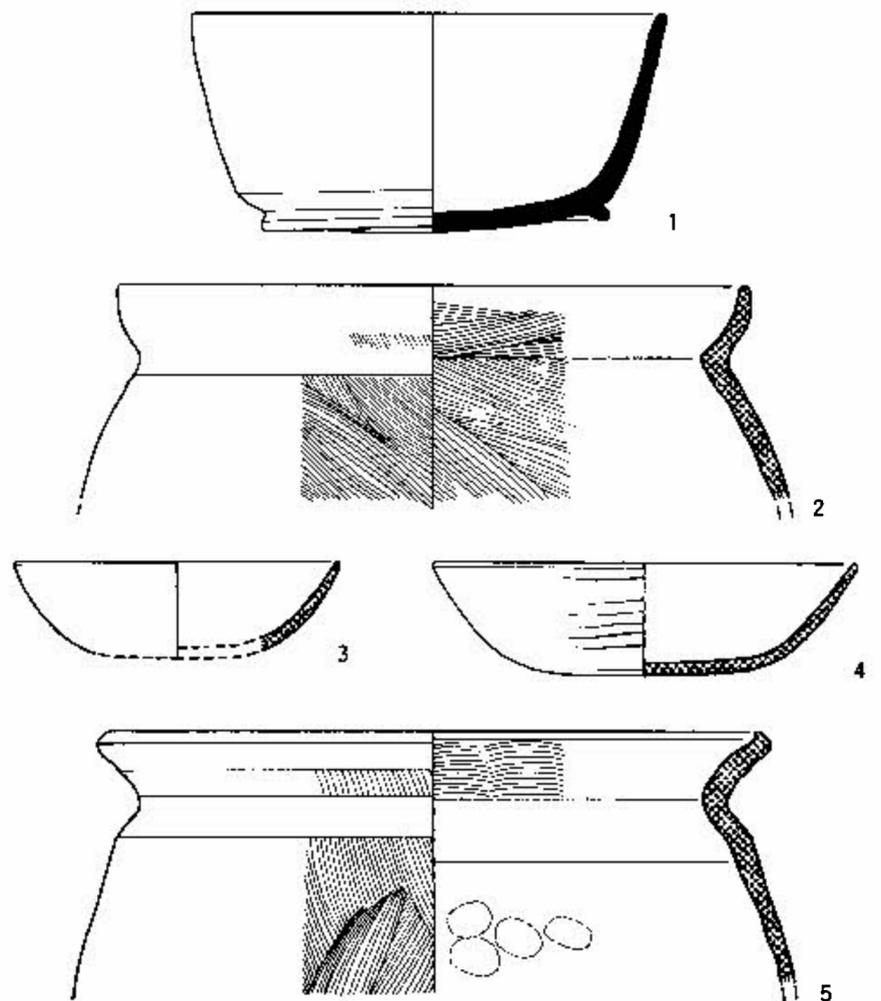
図120 第367・376次出土土器 1:4

1・2はSD1900出土の土器。1は須恵器杯BⅡ-1。口径18.6cm、器高8.3cmを測る。口縁部から底部にかけてはやや丸みを帯び、底部外面にはロクロケズリを施す。2は土師器甕。内外面にハケ目調整を施したのち、口縁部外面をナデて仕上げる。色調は灰褐色。ともに平城宮Ⅰ (宮造営直前) に属する。

3~5はSK18667出土の土器。3は土師器碗AⅡ。口径12.4cmを測る。この器形の特徴である外面のヘラミガキ痕は器面の剥落で観察できず、ヘラケズリ痕をわずかに残すのみである。4は土師器杯AⅠ。明褐色を呈する第Ⅱ群土器で、口径16.0cm、器高4.2cmを測る。3と同様に器面の剥落が目立つものの、ヘラミガキ痕を一部にとどめる。5は土師器甕。体部外面と口縁部内面にハケ目を残す。3~5はいずれも平城宮Ⅳ~Ⅴに属しており、SK18667の宮廃絶以前の埋め立てを示す。 (森川 実)

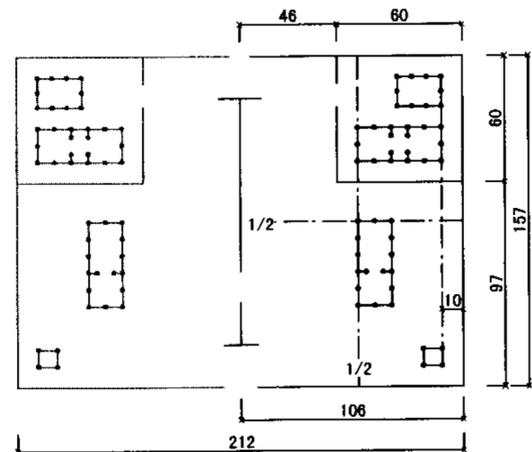
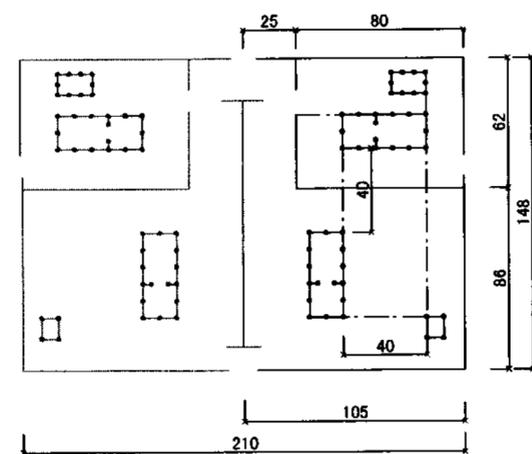
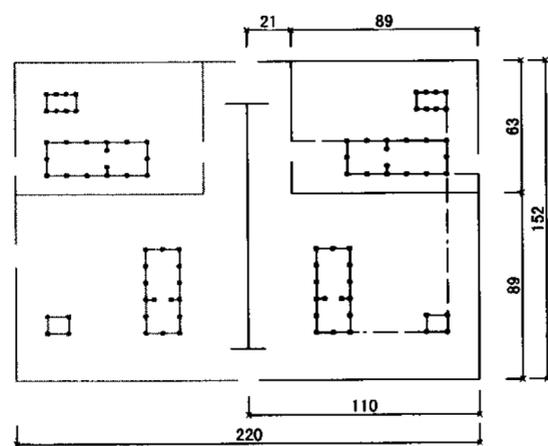
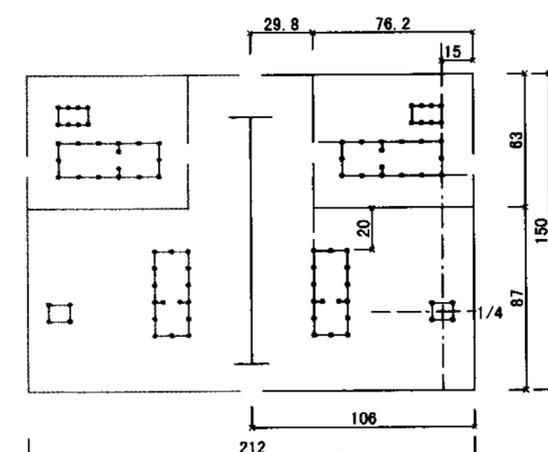
図123 奈良時代後半の大嘗宮 (単位は尺)

今回確認した称徳天皇の大嘗宮悠紀院の規模は、東西約31.2m (105尺)、南北43.8m (148尺) で、大嘗宮全体では東西62.4m (210尺) となる。また、白屋と膳屋は東妻を揃えて北側の区画に位置し、正殿と御厠は南側の区画に位置することから、今回の大嘗宮は東区朝堂院の朝庭で全貌を確認したA期 (淳仁天皇)、B期 (光仁天皇)、C期 (桓武天皇) の大嘗宮とほぼ同一の規模と構造をもつことが明らかとなった (図123)。

こうして奈良時代後半の大嘗宮が出揃った結果、『儀式』の記載からは復原が困難であった建物配置の計画性を遺構に基づいて推定可能となった。今回の大嘗宮遺構にはA期のものよりも、B・C期に共通する特徴を見出せる。称徳天皇以降、正殿は大嘗宮の中軸寄りに定められ、これに従うように悠紀院北側の区画も中軸寄りに拡張される。また北側の区画では東西に門が開き、その位置は膳屋の側柱列を基準に定められたことを推定できる。なお、悠紀院の柴垣はB・C期で確認した柴垣遺構と同様に杭状に立ち並ぶ柱を支えにして柴を巡らす構造であった可能性が高い。

一方、A～C期では各建物は側柱列を揃えた位置に展開することを確認できるが、今回の大嘗宮では全ての建物において側柱列を揃えるべく、建物の位置を相互に関連づけた可能性が高い。その距離を正殿の位置から求めると、正殿の北妻の柱列と東側柱列は、膳屋南側柱列と御厠西側柱列から約12.0m (40尺) の位置に揃え、この距離は正殿の南北長と一致し、とりわけ正殿と密接な関係を取り結ぶように設定されたことを推定できる。また今回の大嘗宮北門は第一次大極殿院Ⅱ期の南門心から南へ約148m (500尺) に位置し、大嘗宮そのものも中央区朝堂院の朝庭の計画的な場所に定められた。
