### キトラ古墳の調査

## 図版 2

## 図版 4

## 図版 6

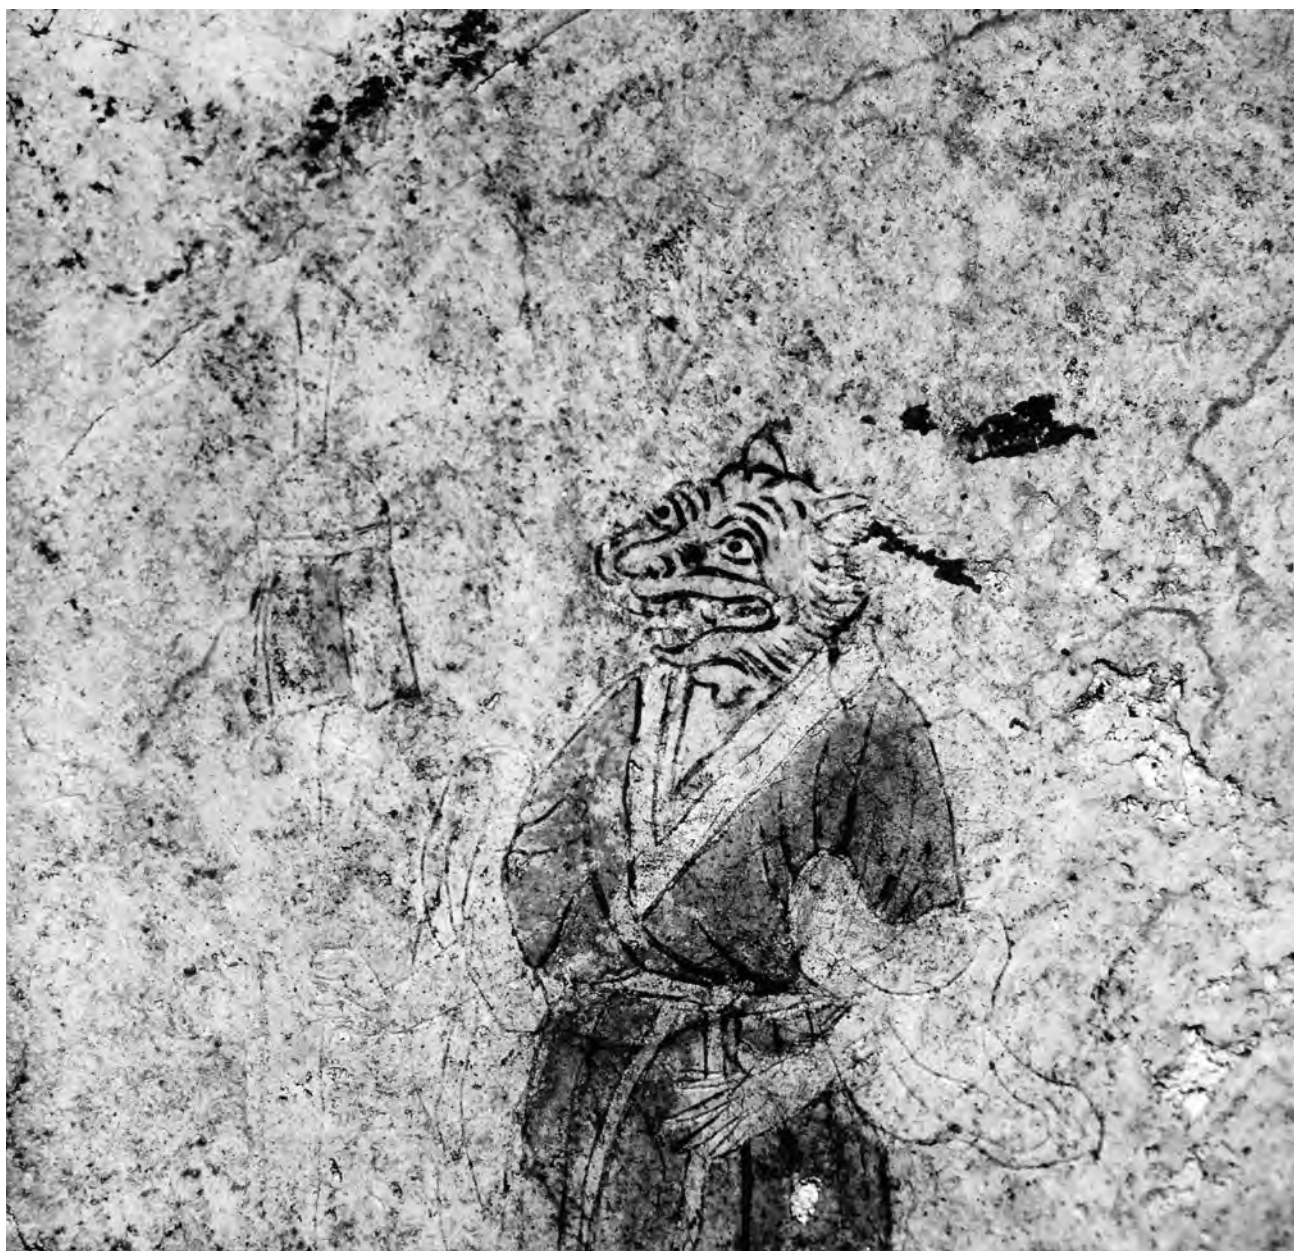
2002年にキトラ古墳の墳丘を調査したが、仮設保護覆屋の完成までは石室を密閉状態で保存するため、石室南側の墓道1.5m分については手を付けなかった。今回、これをほぼ完掘した結果、石室の前面と墓道奥部の様子がわかり、盗掘時の石室破壊状況も判明した（写真右）

上下65cm、上幅40cm、下幅25cmの盗掘孔を通して石室内部を観察したところ、壁面の漆喰の状態は極めて危機的だった。保存処置の前に、壁画の各種写真撮影をおこなった。そのうちの赤外線写真撮影では、東壁奥にある獣頭人身像をはじめ正面からとらえ、十二支の寅と確定できた（写真上）。そのユーモラスな表情には、飛鳥の絵師の技量が遺憾なく発揮されている。が、輪郭線にヘラ描き線がみとめられるなど、描法についての謎は一層深まった。

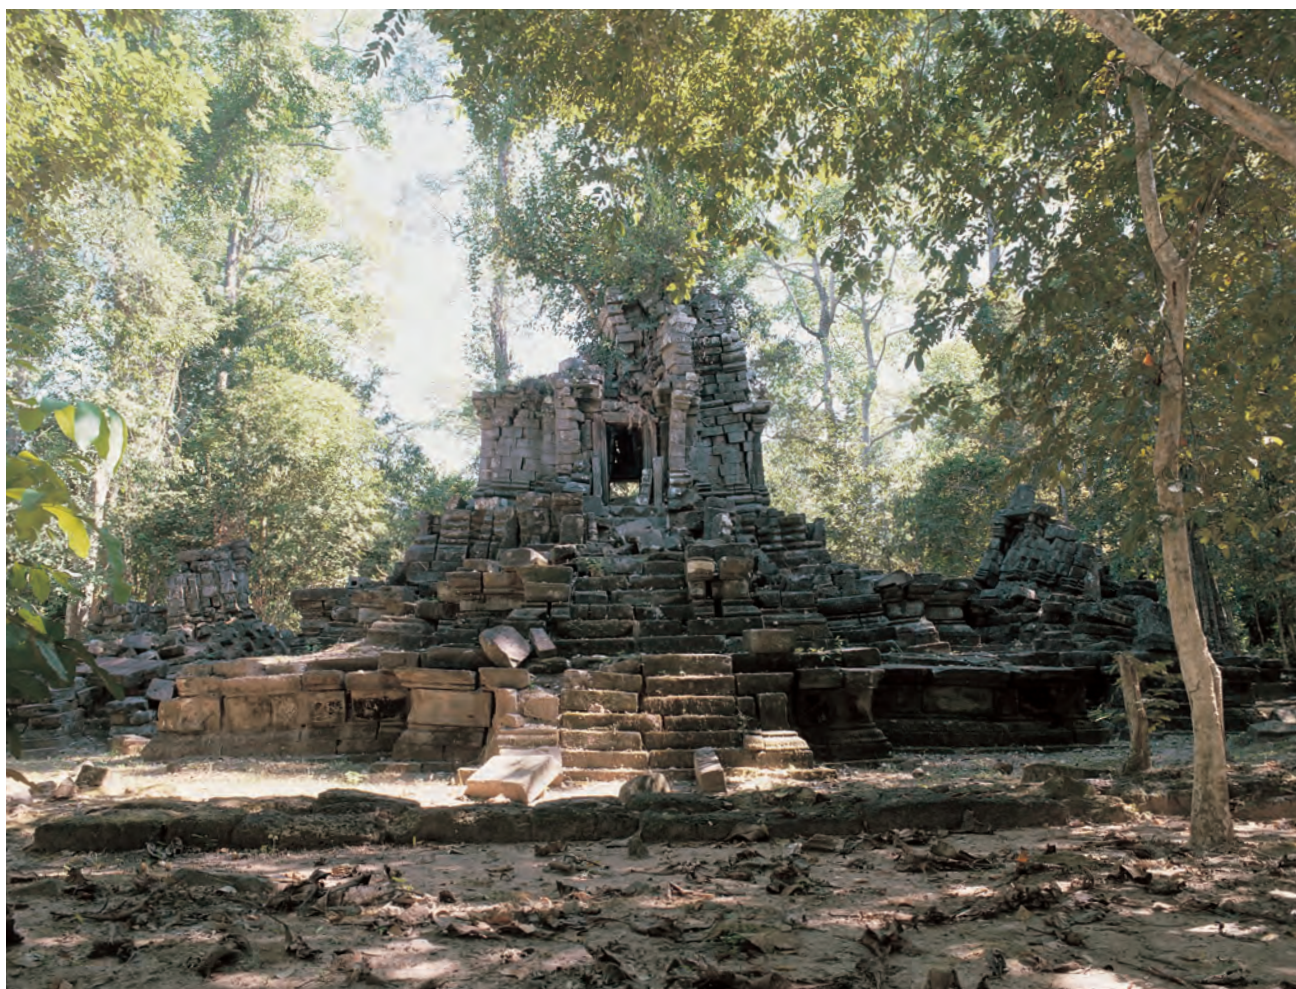
### 西トップ寺院 中央祠堂

西トップ寺院は、中央に1塔と南北に小塔1基ずつを有す3塔形式の小規模寺院である。四方に出入り口と階段を有し、東側には仏教テラスを付設する。周囲は写真手前に見えるラテライト石列で囲まれる。西から。

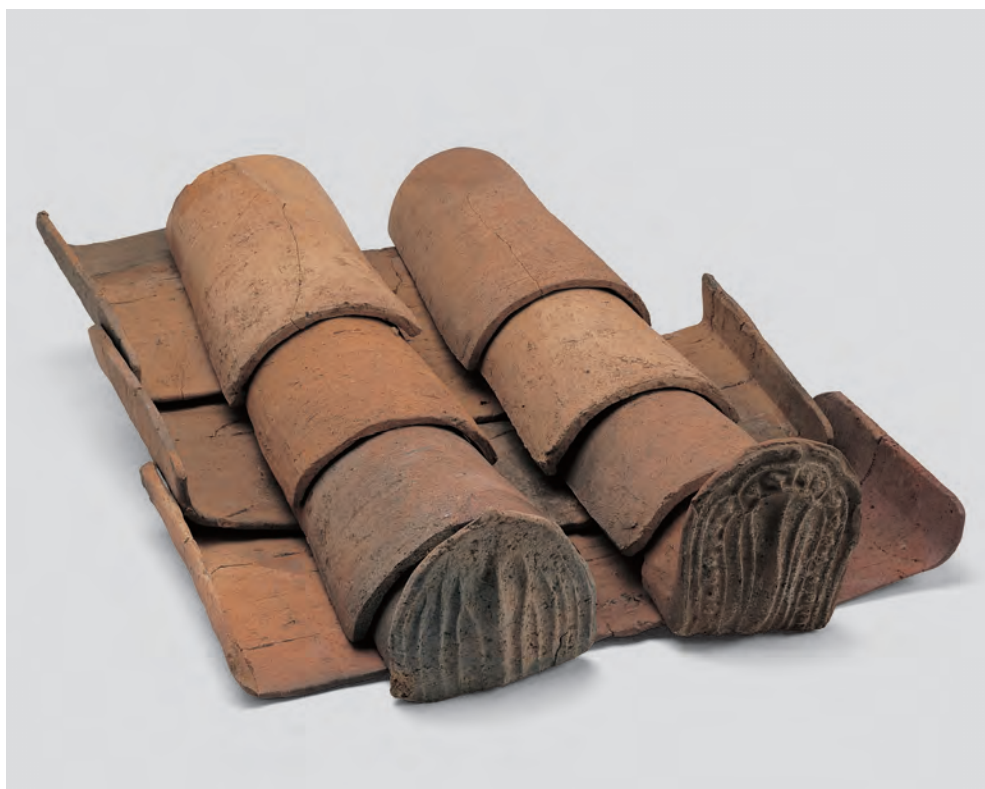
### クメールの瓦屋根復元

タニ窯跡A6号窯から出土した瓦を使用。平瓦は凸面に短い突帯があり、細い角材の横棧に引っ掛けて留める。クメールロータスを飾る軒先瓦は、丸瓦部が小さいので、後の丸瓦がほぼ完全にかぶってしまう。平瓦列3列で幅は約50cm。

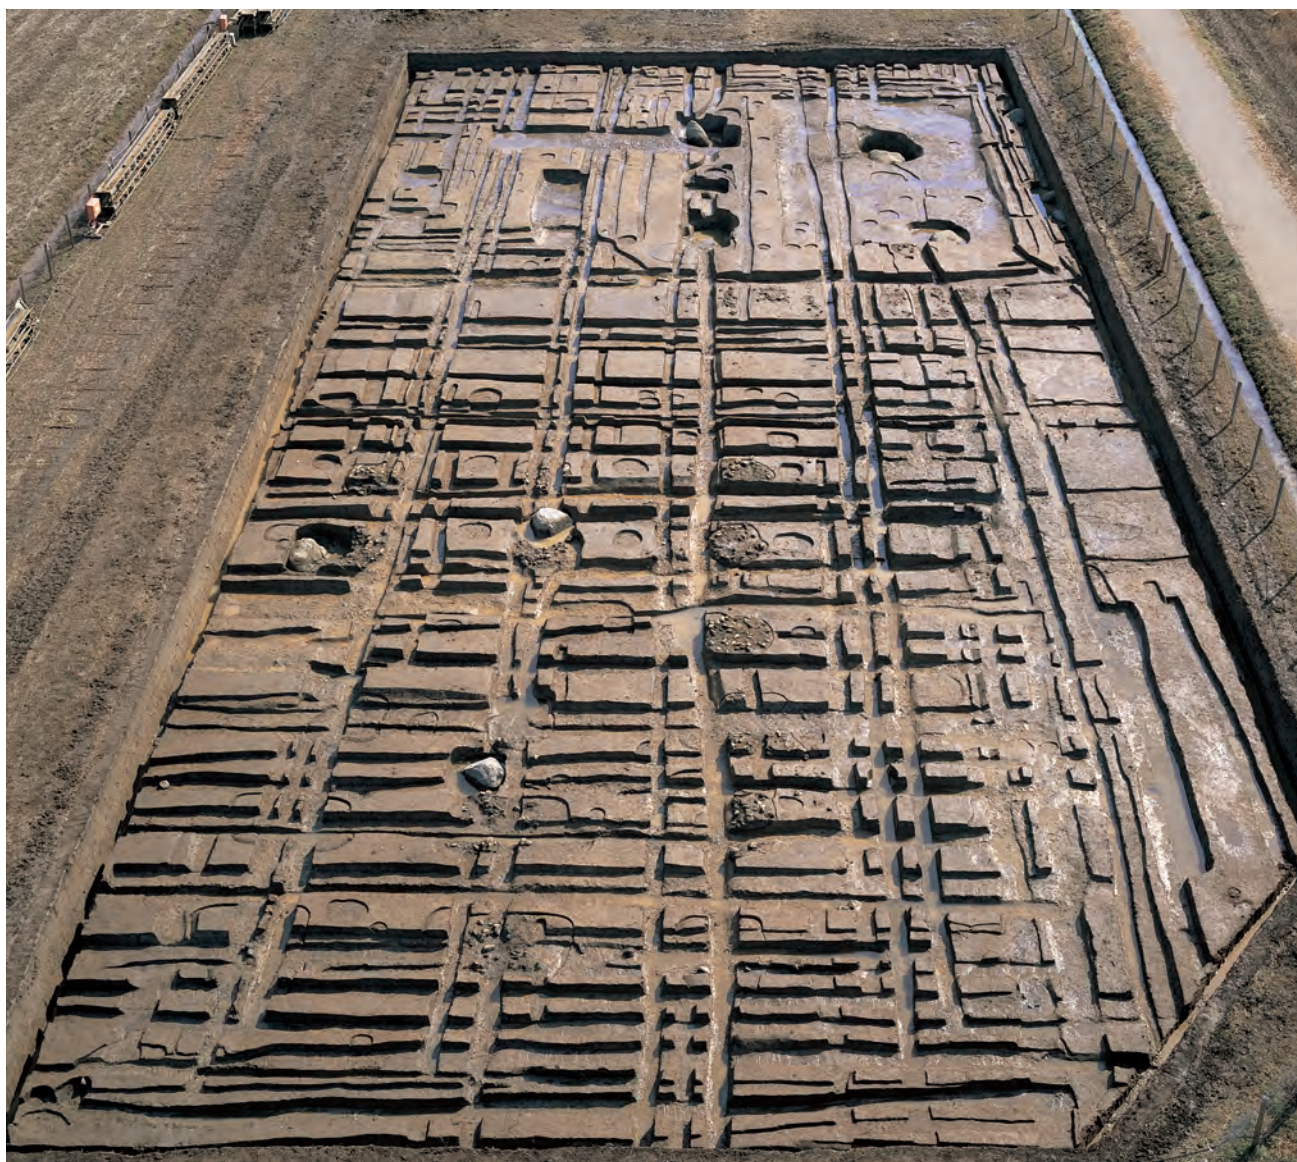
藤原宮朝堂院東第二堂南半と東門（飛鳥藤原第125次調査）

昨年度の北半に引き続き、朝堂院東第二堂の南半と東面回廊を調査した。調査では、東第二堂の南裏を検出し、建物規模が梁行5間、桁行15間であることが確定した。また調査区東側では東面回廊に開く東門も検出している。手前が東第二堂、奥が東面回廊及び東門。西から。

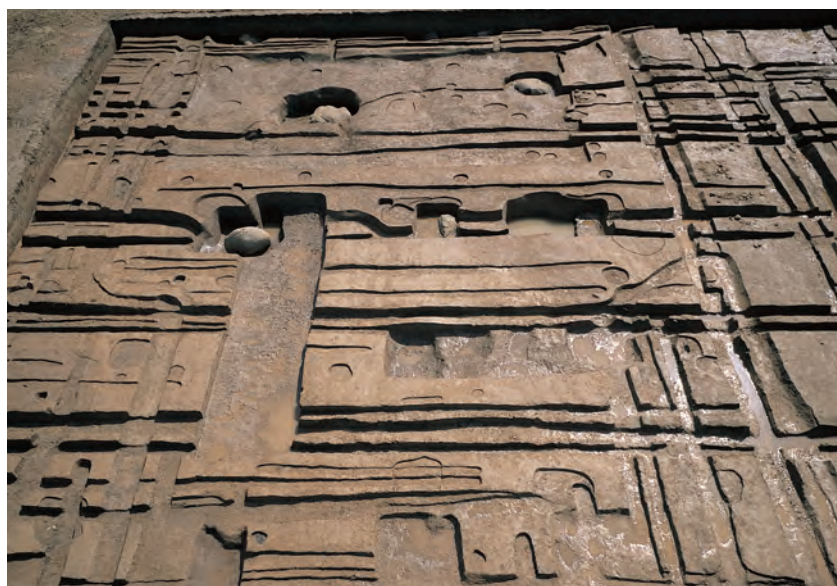
藤原宮朝堂院東門（飛鳥藤原第125次調査）

桁行3間、梁行2間、柱間は17尺等間の八脚門と推定される。現在まで確認されている朝堂院東門の中でも最大の規模を持つ。礎石の大きさも朝堂院のものに比べて大きい。北から。

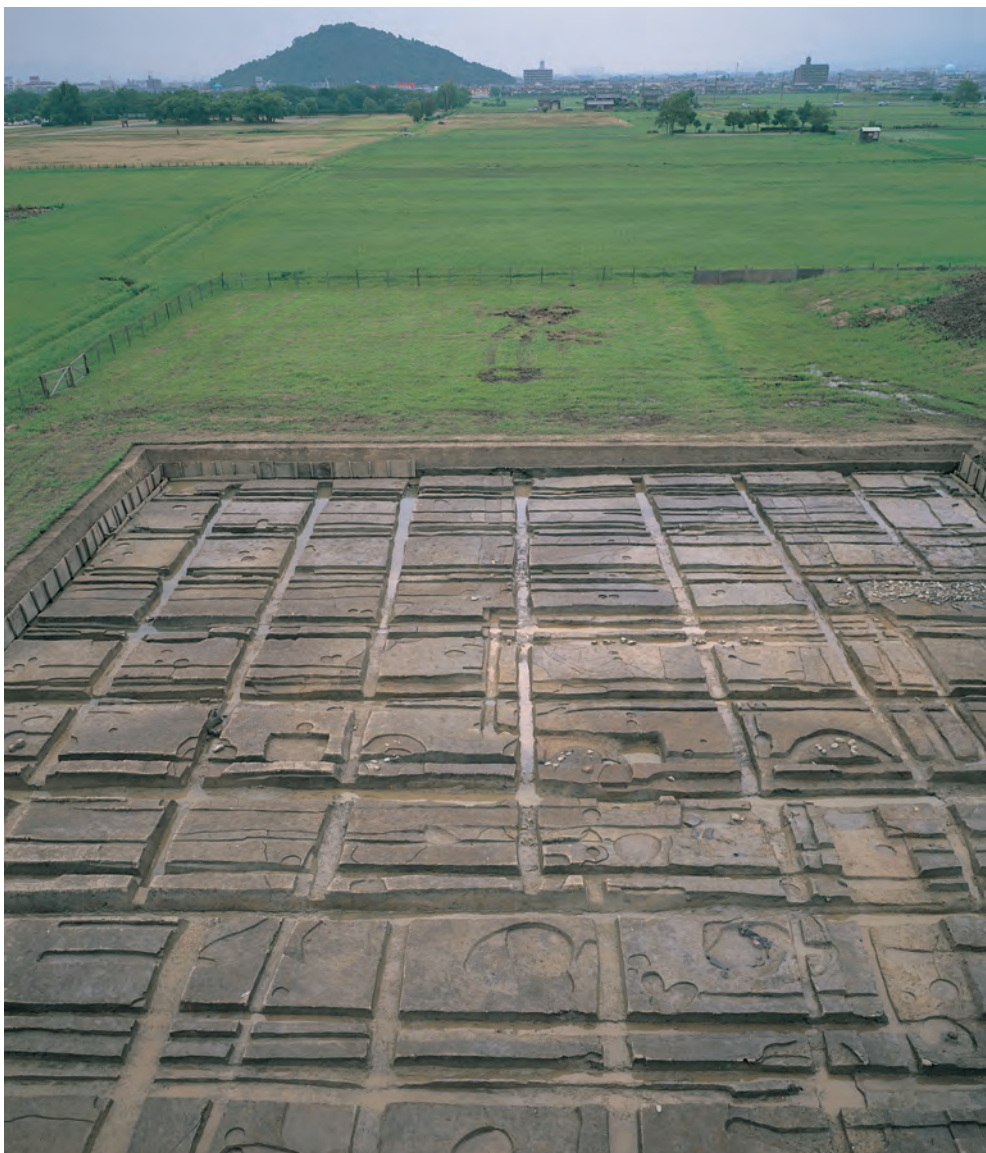
### 藤原宮朝堂院東南隅および朝集殿院西北隅

朝堂院回廊の東南隅と朝集殿院回廊(手前)の接続部。いずれも複廊だが、朝集殿院回廊が1間ぶん西にずれる。朝堂院南面回廊の礎石位置には根石を残す。南から。奥は耳成山。

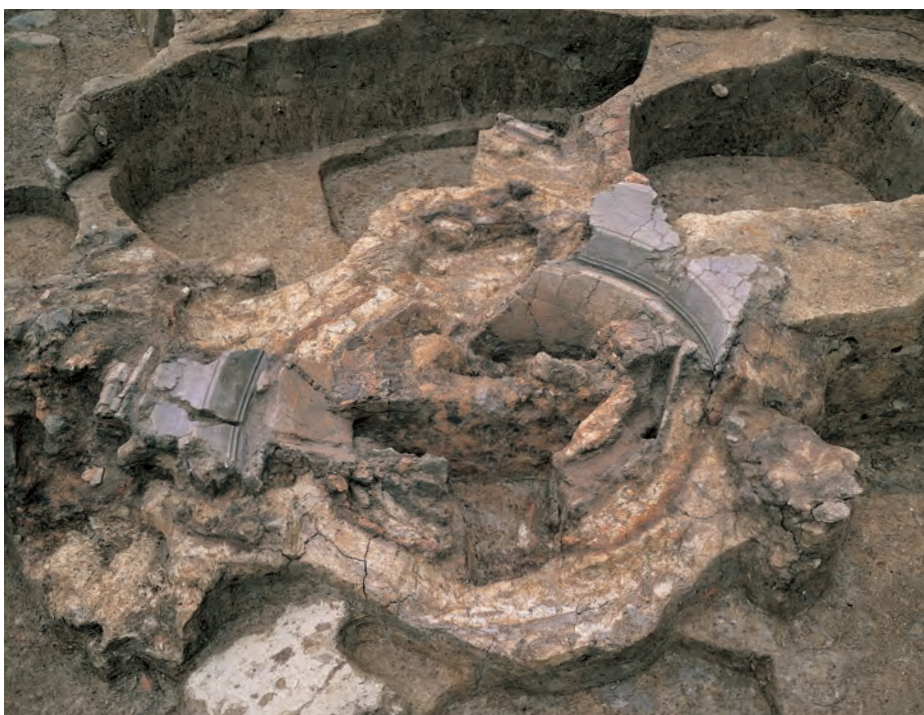
### 川原寺鉄釜鑄造土坑

寺域北限に、創建期の冶金関連工房跡があり、それに重複して鉄釜鑄造土坑が設置されていた。鑄造土坑は径2.8mの隅丸方形で、一部を奈良時代の建物の柱穴によって壊されている。土坑内には、口縁を下にしたかたちで据えられた、径1m近い鉄釜の鑄型が、良好に残っていた。北から。

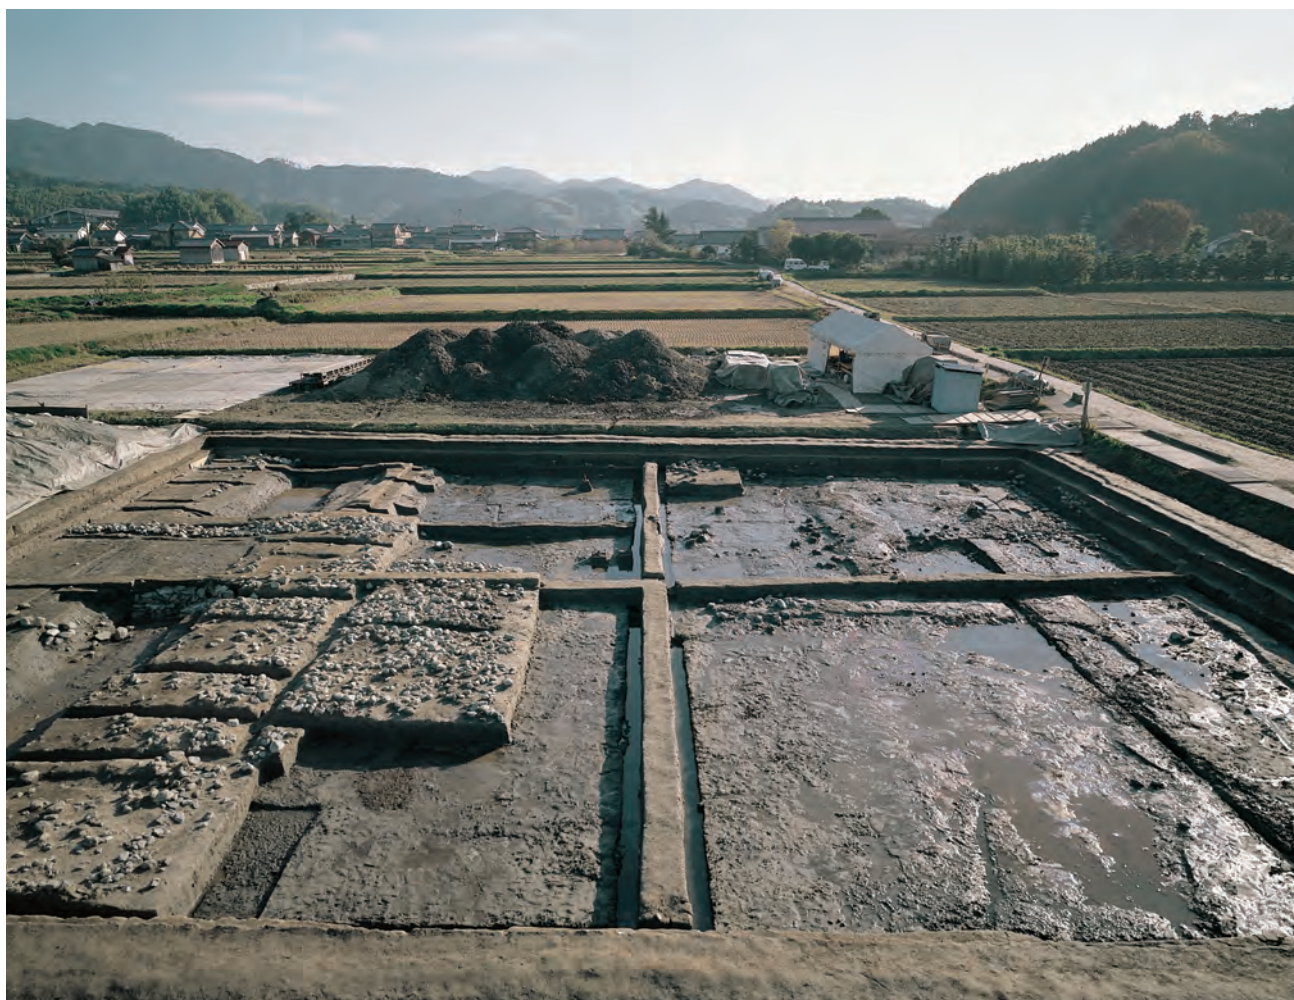
石神遺跡（飛鳥藤原第129次調査）

昨年度調査区の北隣接地を調査した。左に藤原宮期の南北道路と西側溝、その西側に石敷遺構がある。中央は天武～持統朝の幅の広い南北溝で、畦の手前には溝の西岸から突き出る堤状遺構がみえる。北から。

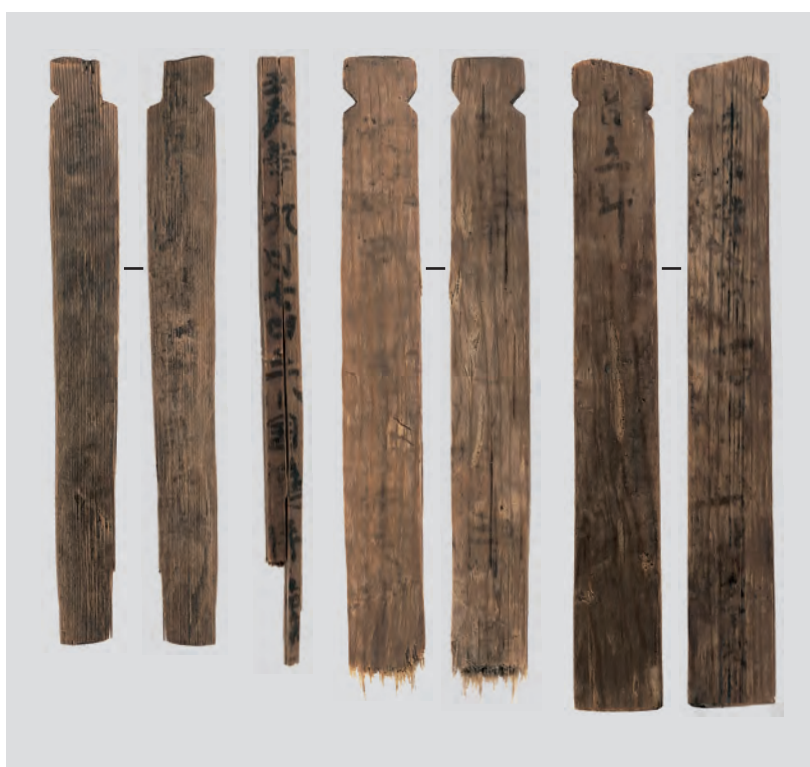
石神遺跡出土木簡

石神遺跡からは、昨年度の調査に引き続き、多くの木簡が出土した。写真は三川(参河)国から貢進された荷札木簡。荷札木簡に記される年紀や地名にはまとまりがみられる。このことは、木簡群の性格を解明する上で大きな手がかりとなるであろう。縮尺2：5

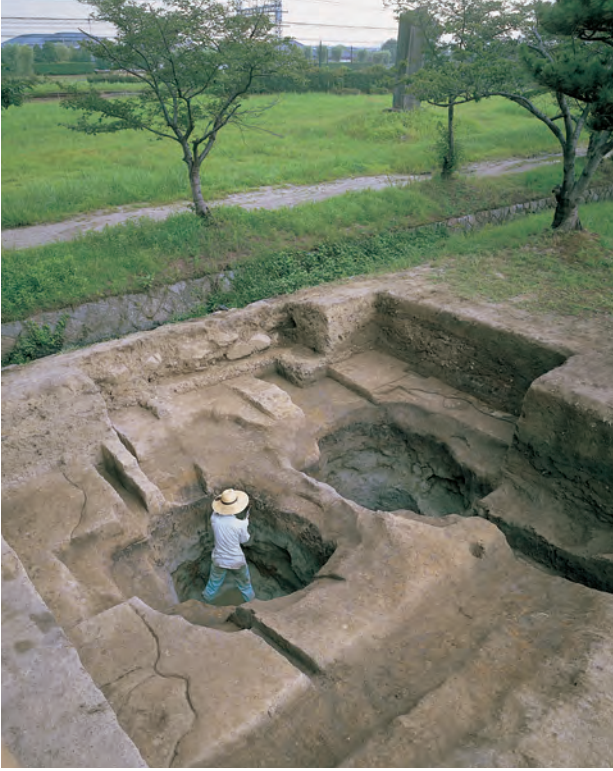
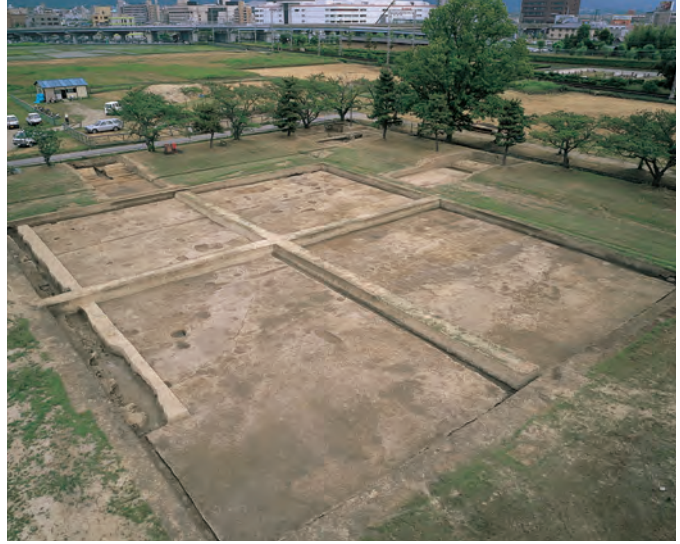
朝集殿院（平城第355次：上写真・346次：下写真）

東区朝堂院に南接する朝集殿院の内庭部と外郭部を調査した。朝集殿院の区画施設が掘立柱塼から築地塼へ変遷することを確認。南面では二時期の掘立柱塼の柱穴を検出した。下層の掘立柱塼の柱抜取穴は深さが2 mに及ぶ。本文128頁参照（撮影：中村一郎）

朝集殿院の東西幅が、掘立柱塼の時期には、朝堂院に比べて広いことが明らかとなった。東面築地塼の東外側で検出された南北方向の掘立柱塼は、当初の朝集殿院の東面掘立柱塼である可能性が高い。本文128頁参照（撮影：牛嶋茂）

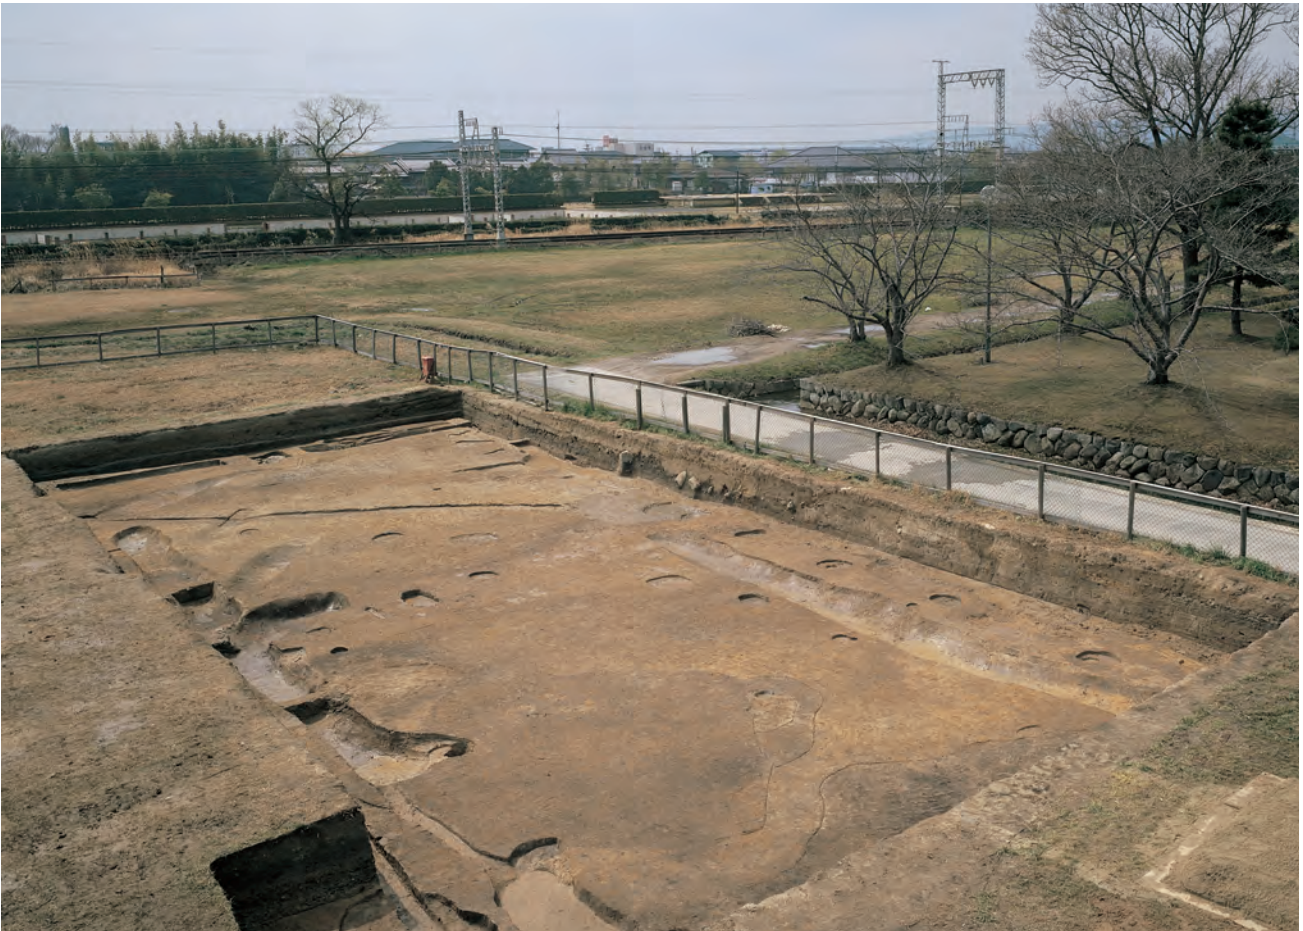
第一次大極殿院南面築地回廊

第一次大極殿院南面築地回廊の西南部分を検出した。これまでの調査とあわせると南面築地回廊西半を全面発掘したことになり、その規模や造営・解体過程がこれまでの知見と共通することを確認した。加えて、築地回廊南側で検出した朝堂院の礎敷が、奈良時代に属する可能性を指摘した。北東から調査区全景。

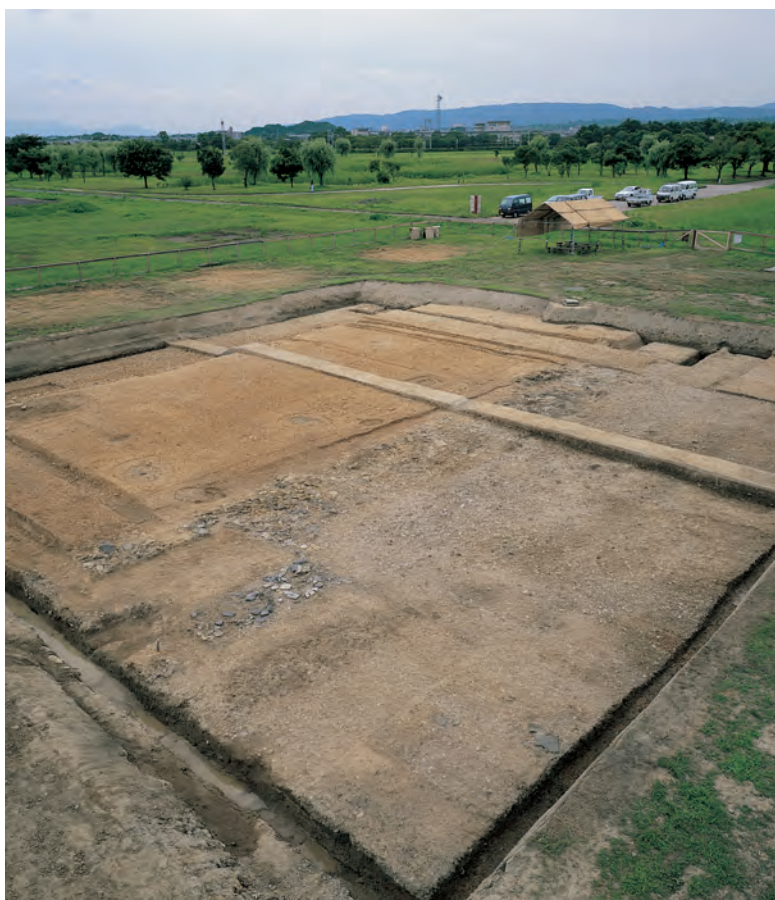
第一次大極殿院内庭部の見切石列

第一次大極殿院内庭部で確認されている奈良時代前半の礎敷のうち、中層の礎敷で南を限る見切石列を検出した。見切石列は南側に面をあわせ、築地回廊に沿って東西に連続している。北西から。

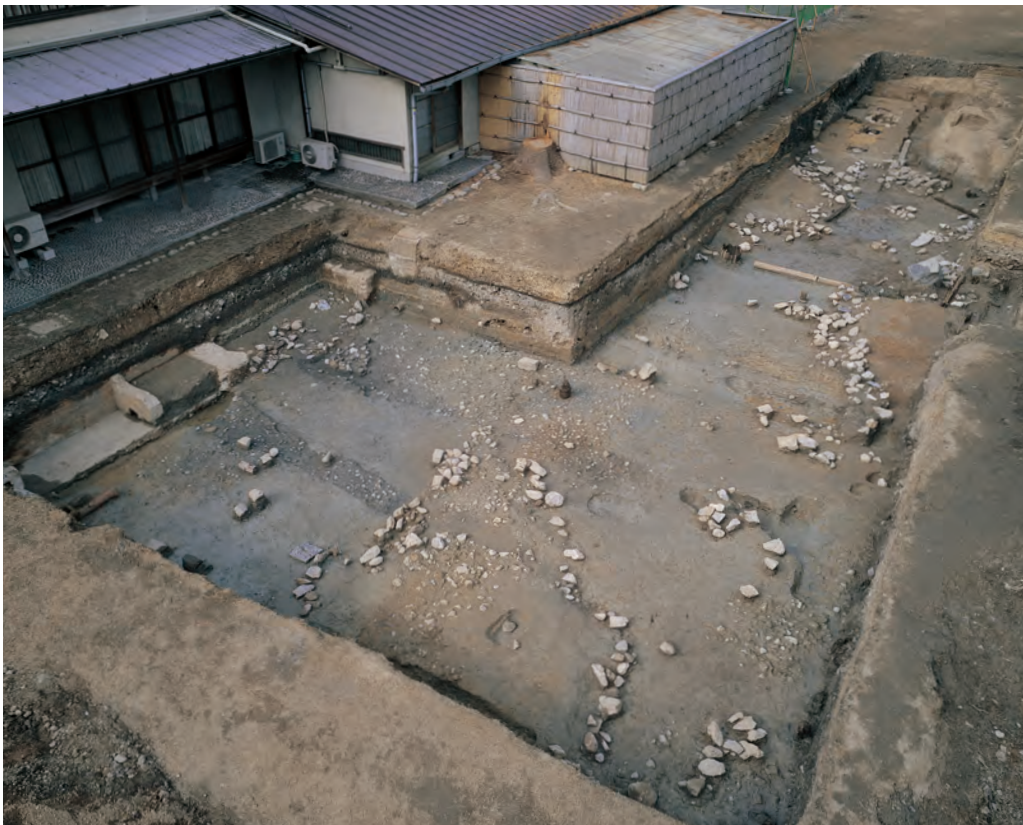
旧大乘院庭園 東大池西北の陸上部分 (平城第365次)

東大池の西北隅に設けた調査区(北区)では、中世後期から近代にいたる各時期の遺構を検出し、庭園の陸上部分が度々造り替えられた様子を確認した。手前に東西礫溝SD8571(1期)中央に南北石列SA8564(3期)とSA8565(4期)がみえる。北西から東大池越しに福智院本堂を望む。

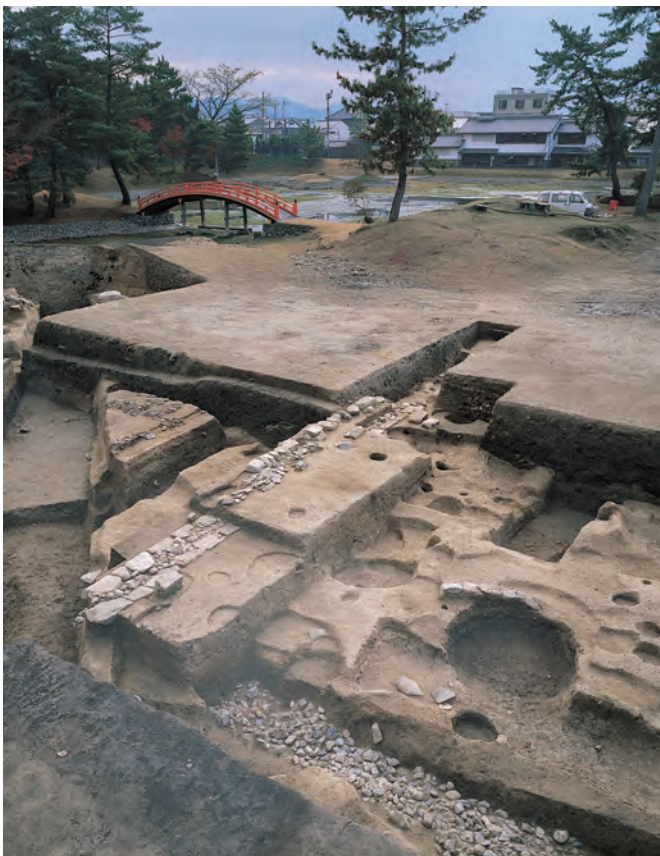
旧大乘院庭園 東大池西南岸 (平城第365次)

東大池の池岸は中世以来の積土によってだいに高く造成されている。東大池の西南隅に設けた調査区(南区)では、岸の造成土の下に広がる礫敷面SX8587を確認し、かつて東大池西南部が現況より西に張りだし、洲浜状の入江を形成していたことを明らかにした。池岸SX8590の汀線の位置で、手前にみえる地山起源の礫層SX8589が途中でとぎれ、礫敷面SX8587に切りかわる。北から。
