名勝法華寺庭園保存活用計画

高橋 知奈津 (奈良文化財研究所 文化遺産部 遺跡整備研究室)

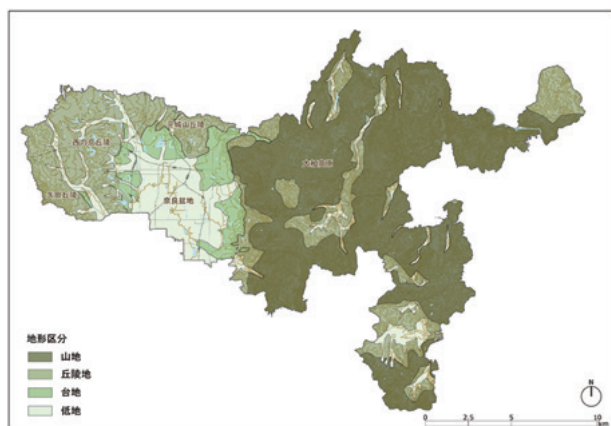
図1 奈良市の地形

奈良市は、奈良県の北端に位置する。市域は東西に長く、中央に位置する春日山系以東は大和高原の山地、以西は奈良盆地北部の平坦地である(図1)。

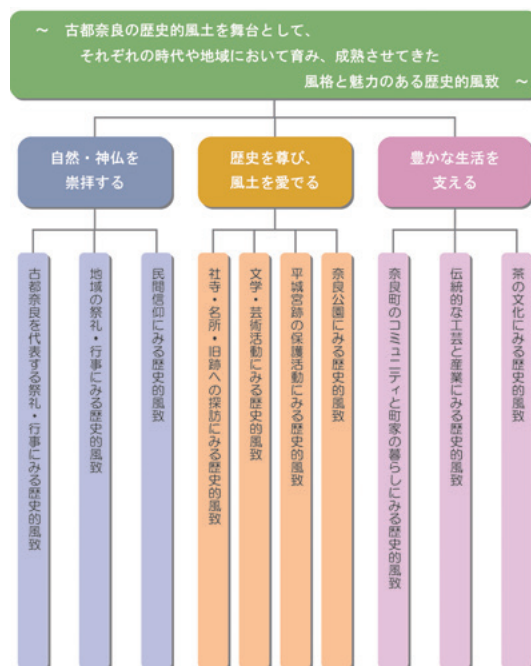
図2 奈良市の維持向上すべき歴史的風致の構成

成27年2月に策定され（図2）、奈良町及び奈良公園地区が重点区域となっている。また、世界遺産「古都奈良の文化財」（平成10年一覧表記載）について、奈良県・奈良市により「包括的保存管理計画」が平成27年3月にまとめられている。

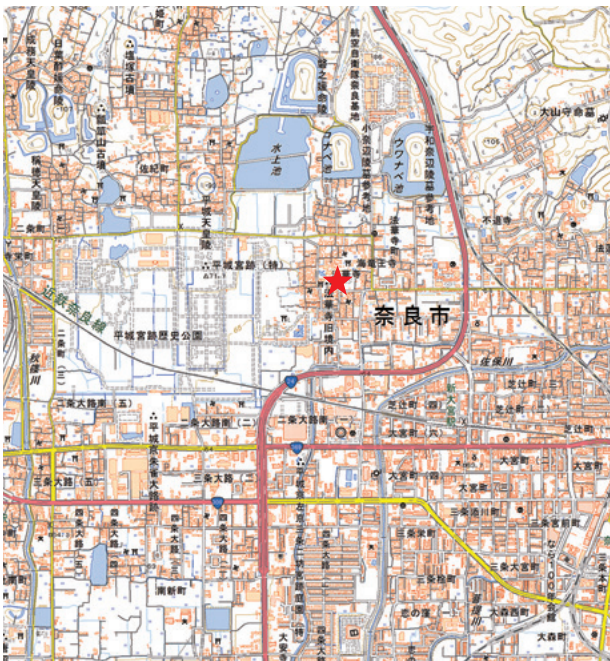
図3 法華寺の位置（☆印）

法華寺は、奈良盆地の北部に東西に広がる平城山丘陵の南面裾部、佐紀盾列古墳群のコナベ古墳から南方500m地点、平城宮跡の東に隣接する法華寺町の集落内に位置する（図3）。東大寺転害門から西に延びる一条南大路（佐保路）が現境内の南につきあたり、東から西流してきた佐保川は境内の南方600m地点で南折する。また境内の北東に海龍王寺の境内が接する。

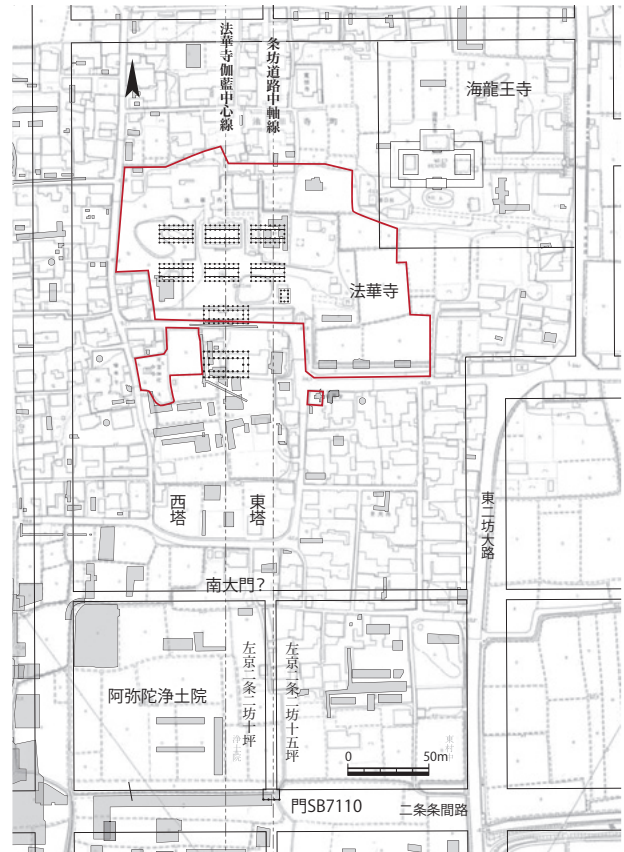
図4 法華寺旧境内（黒線）と現在の境内（赤線）

現在の法華寺境内は、奈良時代の旧境内における講堂以北を継承する範囲である（図4）。本堂は、古代伽藍の中軸線上の東西棟の建物（食堂か）の跡に、慶長6年に片桐且元を奉行として、豊臣秀頼が再建した建物である。この時南門、鐘楼も再建され、これら3棟が国の重要文化財建造物に指定されている。

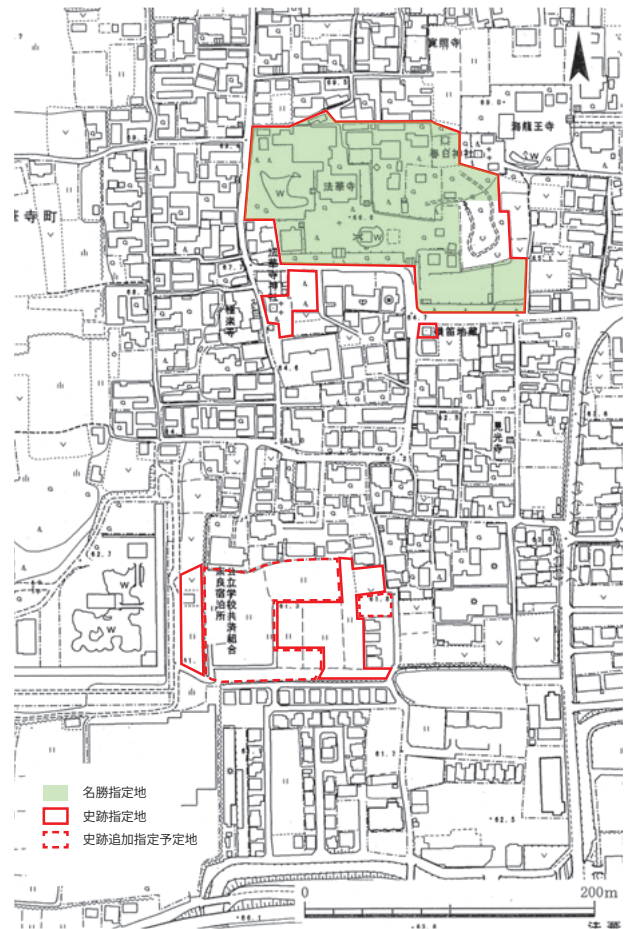
図5 名勝法華寺庭園と史跡法華寺旧境内の範囲

名勝の指定説明文をみると、基本的に昭和29年に県指定文化財となった際の価値づけを踏襲し、「前庭」「内庭」「主庭」と呼ばれる客殿に伴う3つの庭園の価値が記載されている。一方で、指定範囲は、上記の「前庭」「内庭」「主庭」を含む地番が一筆にまとまっていたことから、地番を指定する方法を採ったようである（図5）。しかし、この地番は、実態として指定説明文の内容を越えた、法華寺の現境内全域に相当する範囲となっており、指定説明文の趣旨と指定範囲とにズレが生じていた（後述）。

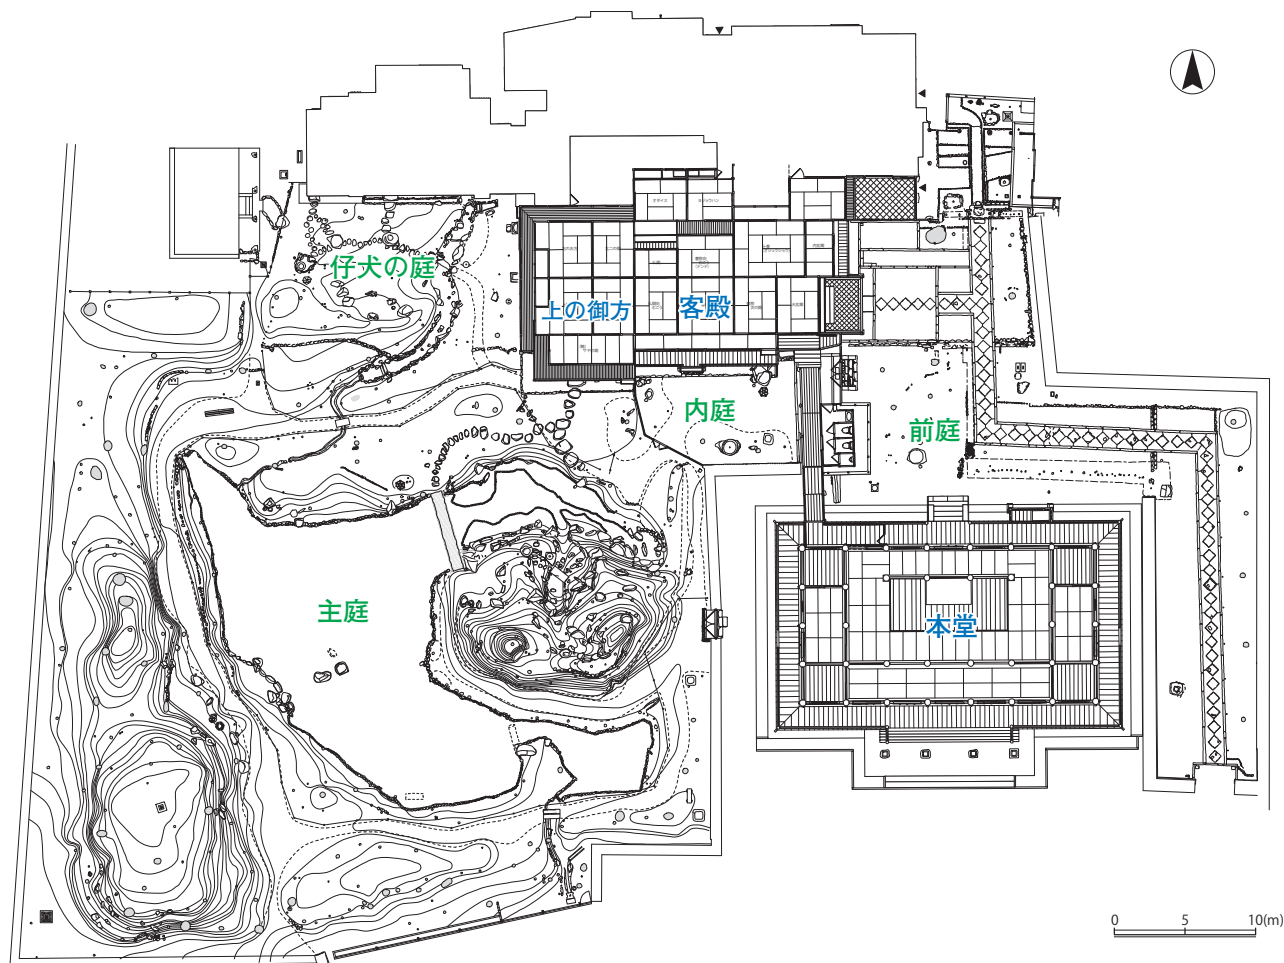
図6 法華寺庭園平面実測図（平成29年、奈文研作図）

は、仙洞御所から移築されたという伝承のある建物で、東西棟の二棟の建物が東西に横並びに接続している。厳密には、そのうちの西の棟を上の御方（かみのおかた）、東の棟を客殿と呼び、客殿の東に大玄関が取りつく。庭園は、本堂の東にある中門から客殿に至るアプローチとなる「前庭」、客殿南面を平庭とした「内庭」、上の御方の西南に広がる池庭の「主庭」の三つの空間からなる（図6）。

今回の計画策定の事前調査として、客殿の建造物調査をおこなった。先行研究の判断の根拠となった客殿玄関棟の銘を小屋裏で確認し、柱材等の痕跡から、客殿は高慶尼在任時の寛文13年に当地に移築された建造物であると判断した。また、庭園調査では、庭園平面実測図を作成し、庭園構成について再度検討をおこない、主庭が客殿・上の御方と密接な関係にあることを追認した。以上の調査より本計画では、これらのことから類推できる法華寺庭園の造営時期として、寛文13年にほど近い高慶尼在任期、すなわち指定説明文に記される江戸時代前期の造営とみなしている⁴⁾。

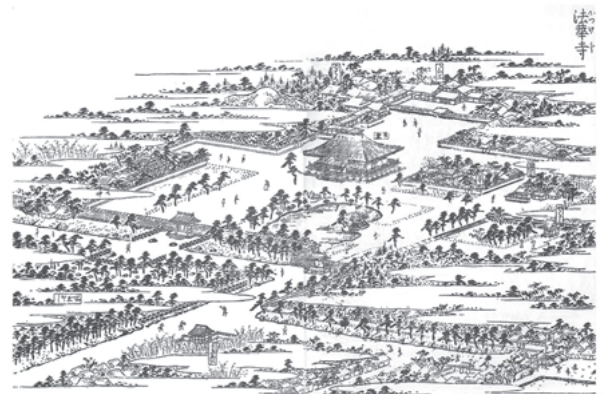
図7 『大和名所図会』にみる法華寺

内に取り掛かることは不可能であった。そのため、既知の史料のみを用いて価値を整理せざるを得なかったが、その中でも「法華寺御所境内惣絵図」（宝暦13年（1763）～安永2年（1773）、法華寺蔵）や『大和名所図会』（寛政2年（1790）、図7）の絵図史料があったことは幸いであり、現在の境内景観が江戸時代の境内景観を継承するものである、という根拠とすることができた。ただし、これらの絵図のみに根拠が偏らないよう、今後の史料調査の成果を逐次反映させていくことは言うまでもない。

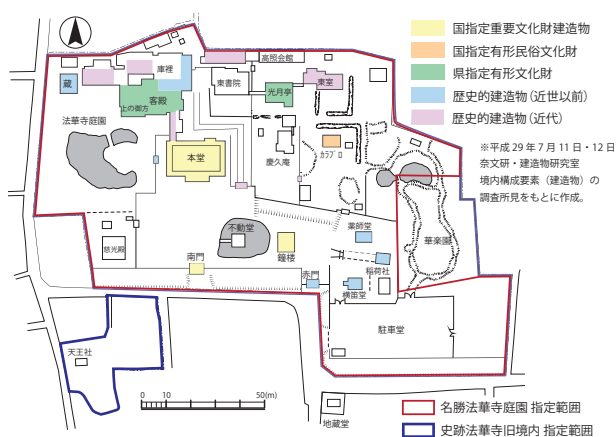
図8 法華寺境内の歴史的建造物

特に、境内北東部のカラプロ周辺には、見どころある建物が移築・新築され、特色ある景観が構成されている(図8)。その一つは、県指定文化財の旧東谷家住宅(光月亭)である。元は奈良市東部の月ヶ瀬にあった江戸時代中期の庄屋の家で、昭和46年に当地に移築保存された。その南には、昭和48年に茶室・慶久庵が新築された。これは、建築史家・中村昌生の初期作品で、周辺の露地は森蘊による。また、光月亭の東方には、東室と呼ばれる昭和59年に移築した大正時代の和風住宅建築がある。さらに光月亭の西には、昭和の大修理の際に仮本堂として建てられた東書院がある。東室と東書院には、それぞれ南面に小庭が設けられる。4月の雛会式の際には、これらの建物すべてを使つての茶会が開かれている。その際光月亭は大寄せの待合となり、慶久庵の露地は内露地となる。元より境内を広く利用した茶事を想定した配置計画としたことがうかがえる。法華寺における茶事に関する歴史が、どの程度遡りうるものであるのかは、今のところ不明である。ただし「奈良市歴史的風致維持向上計画」でも、「茶の文化にみる歴史的風致」を維持向上すべき歴史的風致としてあげるように、文化財建造物を移築保存しつつ奈良の茶文化を現在に継承する空間として、副次的価値があるものと考えた。

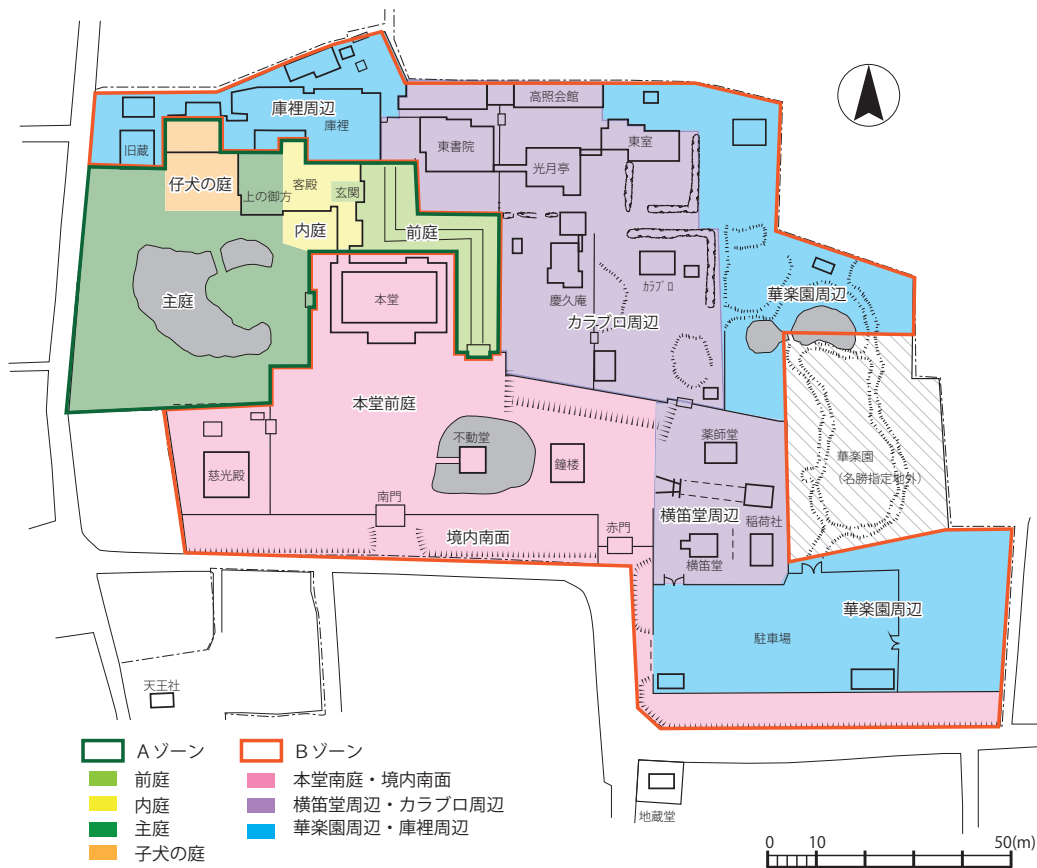
図9 名勝法華寺庭園のゾーニング

一方、法華寺境内全域を見ると、法華寺の宗教的な施設や住職の生活にかかわる施設が含まれるエリア、副次的価値を構成する要素の多いエリアなど、用途に差があり(図9)、ここでは、史跡の現状変更の取り扱い基準を参考に、表を作成した(表2)。
