### 法華寺庭園の調査 (平城第618次)

そこで2019年に「名勝法華寺庭園保存整備委員会」が組織され、保存整備事業を開始することとなりました。初年度には、池護岸の崩壊要因の把握および構築技法の解明を目的に、池南半部の岸に3ヵ所のトレンチを設定し、発掘調査をおこないました。

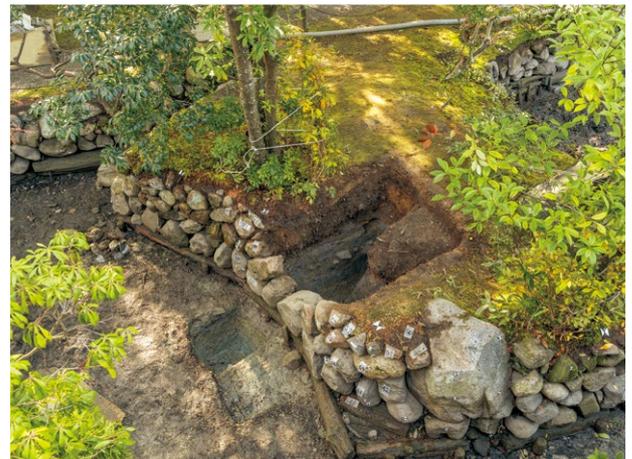
2トレンチ完掘状況(北から)

現状の池の石積護岸は、胴木の上に自然石を3～4段ほど積み重ねて構築されていました。裏込として下層に粗砂、上層に粘質土ないし砂質土を用いていますが、この裏込の上層と下層の境界に大きな空隙が生じていました。池の水位が上下することにより浸食が進んだためとみられます。これが原因となって石積護岸が一部崩落していたことがわかりました。本庭園を適切に保存するために早急な対応の必要があります。

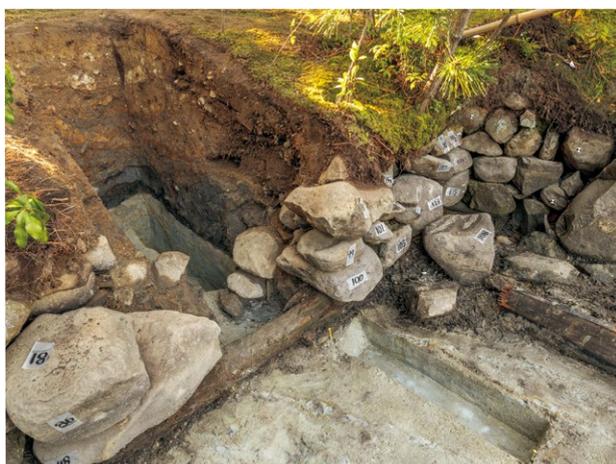
1トレンチ完掘状況(東から)

また、盛土の最下層から江戸時代前半と考えられる瓦が出土した1トレンチの調査成果から、本庭園の当初作庭年代が江戸時代前半である可能性が高いことがわかりました。これは、従前より、寛文13年(1673)頃と目されてきた作庭年代を考古学的に支持するもので、本庭園の学術的価値が一層高まったといえるでしょう。

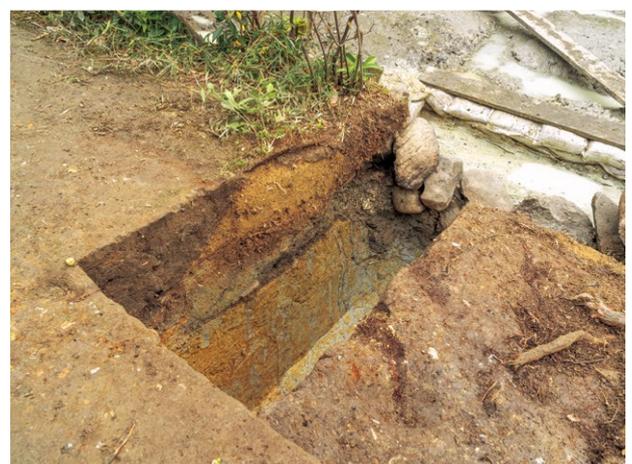
3トレンチ完掘状況(北から)
