# 興福寺境内の調査

## — 第567次

### 1 はじめに

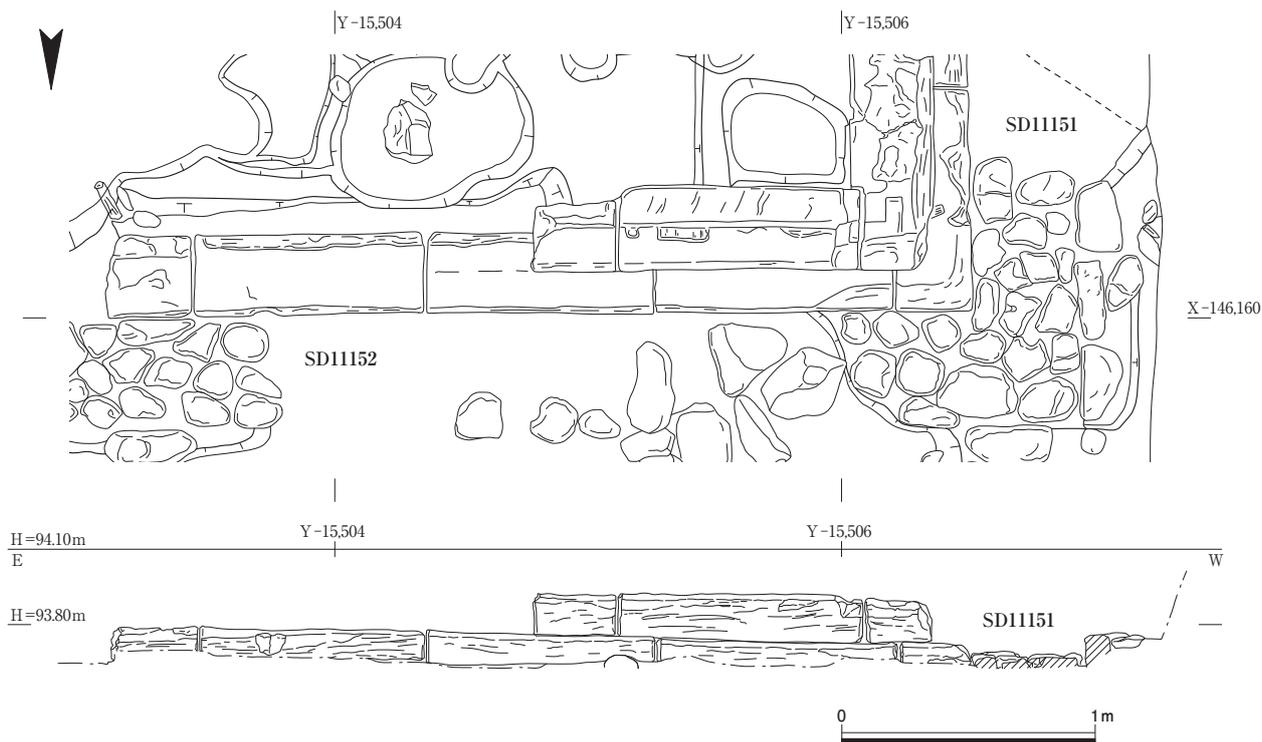
図273 SX11144西端遺構図 1 : 30

**基壇外装SX11144** SB11150北面の基壇外装。東西両端を検出した。西は基壇西北隅から東に約3.4m分（延石4石・地覆石2石）、東は基壇東北隅から西に約1.8m分（延石2石）が残存する。中央部は、主に後述の大土坑

西面・北面の地覆石・延石のうち完存するものは、幅約33cm、長さ約89cmもしくは約93cm。高さは、延石が最大15cm、地覆石が最大20cm。延石の一部は、上面の基壇側を幅約6cm、深さ約2cm切り欠き、地覆石を受ける仕口を設ける。地覆石は、同じく基壇側を幅約15cm、深さ約5cm切り欠いて羽目石の仕口とし、さらに東石を受けるための仕口を設けている。

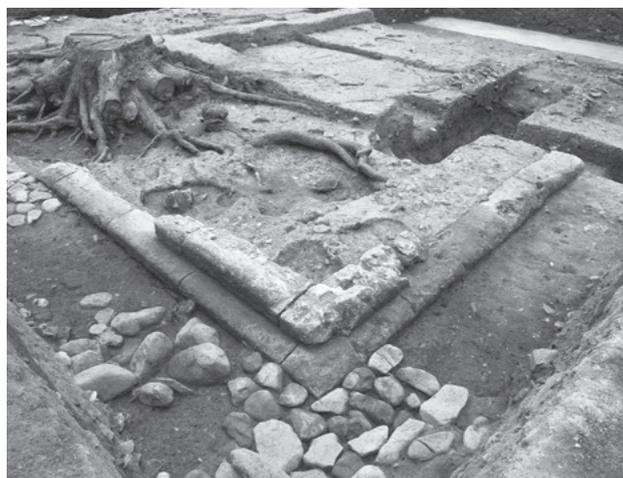
図274 SB11150西北隅の基壇外装と雨落溝（北西から）

**基壇外装SX11143** SB11150西面の基壇外装。基壇西北隅から南に約3.6m分、延石4石と地覆石2石を検出した。以南は残存しないが、後述の土坑SK11157の西縁が直線状を呈しているのは延石に規制されたためと考えられ、少なくとも土坑SK11157の南端まで、約8.2m延びていた可能性が高い。

した乱石組の溝。幅約45cm、深さ約15cmで、基壇西北隅から南に長さ約1.1m分を検出した。SB11150の西雨落溝と考えられる。

**石組溝SD11152** 基壇外装SX11144の北に接して検出した乱石組の溝。幅約45cm、深さ約15cmで、基壇西北隅から東へ、断続的ながら長さ約10.2m分を検出した。SB11150の北雨落溝と考えられる。

石組溝SD11151・SD11152は、いずれも側石を内側(基壇側)には設けず外側にのみ設け、長径35cmの前後の細長い自然石を用いる。底石は、長径約10~25cmの玉石を2~3列敷き詰める。SD11152では東端に近いY-15.497.5付近を境に、西では底石が概ね3列、東では2列となり、工程差あるいは改修などの時期差を反映している可能性がある。

**基壇建物SB11150（西門守屋）** 遺構として検出したのは、基壇外装とその抜取溝である。柱位置の痕跡は、後世の削平・攪乱が著しく、確認することができなかった。調査区北部では、旧調査で確認していた地覆石・延石を再検出し（図274）、調査区東南部では、部分的ながら、新たに基壇の東側から南側にかけての延石とその抜取溝を検出した（図275）。その結果、西門守屋は基壇が西側で南に折れ、東側では南辺に階段とみられる凸部をもつなど、東門守屋と南大門をはさんでほぼ対称の平面形態であることが判明した。なお、西側の基壇南端を確認するため、調査区を南に拡張したが、攪乱により確認できなかった。また、複数箇所土層断面を観察したが、掘込地業や版築は認められなかった。

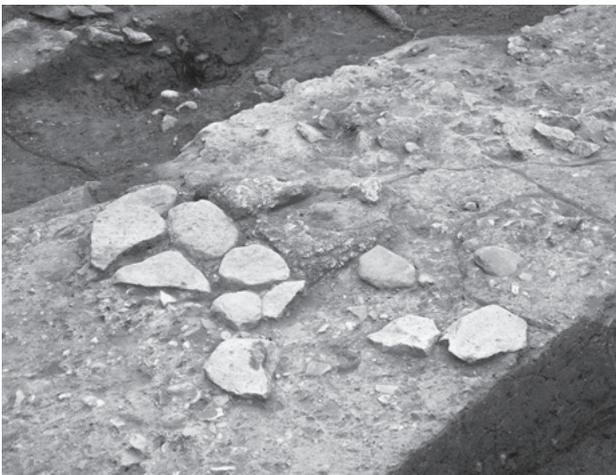
図275 SB11150東南隅の基壇外装と雨落溝(南東から)

**基壇外装SX11147** 調査区東南部、SX11146の南西で、L字形に並ぶ延石2石を検出した。東西約0.6m、南北約0.5mで、北と西は大土坑SK11158に壊される。SB11150南面凸部（階段か）の東南隅にあたりと考えられる。

**石組溝SD11154** 基壇外装SX11147の南東に隣接する石列。東西約1.3m、南北約0.8mの範囲で検出した。SB11150南面凸部東南隅の雨落溝の底石と考えられる(東端の1石は側石の可能性もある)。

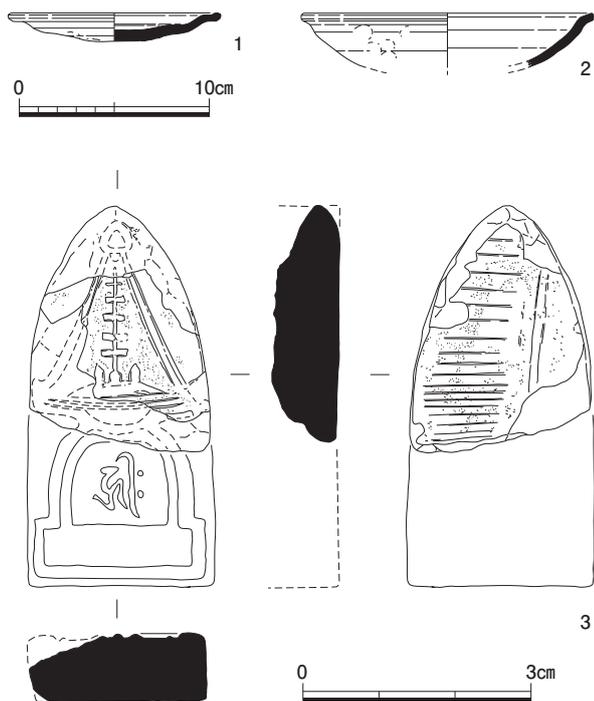
図276 第567次調査出土土器・土製品 1：4 (3は1：1)

図276の1・2は土坑SK11157出土の土師器皿。1はいわゆるての字状口縁を呈し、器壁がやや厚い。口径10.8cm。2は口縁部が緩やかに立ち上がり端部のみを外反させる。口径15.2cm。これらは11世紀後半から12世紀初頭に位置づけられる。

3は近世の包含層から出土した扁平形泥塔。宝塔軸部が欠損し相輪部分のみが残る。板状を呈し、表面に宝塔

を型押しする。裏面には木目らしき凹凸が残る。焼成は良好で色調は褐色を呈する。表面と裏面に金雲母が付着し、同じ範囲が赤褐色を呈する。金雲母は側面や胎土には見られず、成形時以降の工程で付着したものである。型の離れ砂もしくは塗布されていた可能性がある。

廃絶時期については判然としないが、建物の西南部と重複する土坑SK11157出土土器の年代観を重視すれば、11世紀後半から12世紀初頭頃が1つの有力な候補となり得る。

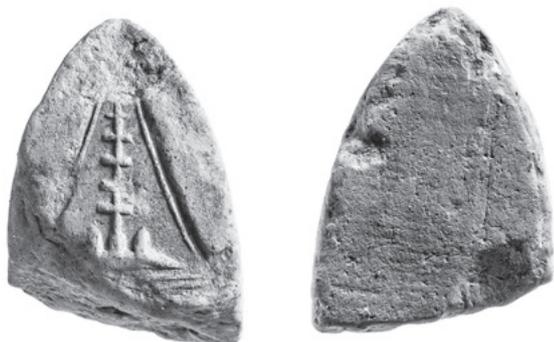
図277 第567次調査出土泥塔

この泥塔は舟形光背宝塔型I類に分類され、三重県伊賀盆地から奈良県を中心に分布する<sup>4)</sup>。ただし、複数の型が存在するようであり、宝塔のみを陽刻し縁辺部が平坦になる型に対し、本例は宝塔の縁辺部が堤状を呈する点の特徴である。本例は明日香村橘寺出土と伝わる資料<sup>5)</sup>にもっとも近い。また、扁平形泥塔は、一地点から大量に出土する遺跡と少数出土する遺跡があり<sup>6)</sup>、本例は後者に位置づけられる。量産された泥塔が二次的に移動した行き先の一つとして興福寺境内が加わったものと評価できる。
