西トップ遺跡の調査と修復

北祠堂解体修復の概要

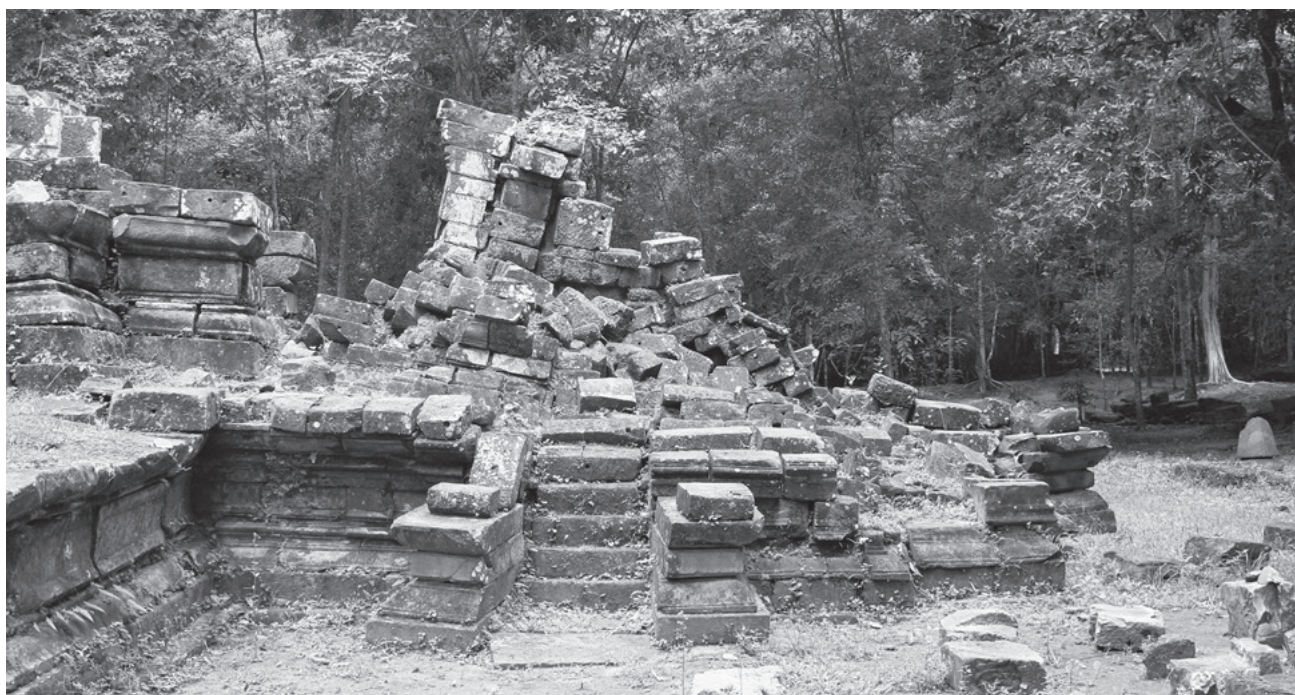
北祠堂の躯体部は西側と南側が残り、それ以外の2面は基壇中央部の不等沈下のために、中央寄りに傾き、躯体部中央に倒れ込むように崩壊していた(図6)。西面には屋蓋部の最下段となる桁材が落下した状態で残されていたため、南西コーナー部分のみはこの桁材まで旧状が復元できた。桁材を受ける石材をN1とし順次番号を付した。N1は桁材を受ける直方体の石材で、その下にモルディングを有するN2・N3が続く。N4からN6までは躯体部本体の柱に相当する直方体の石材で、その下にモルディングを有するN7からN9までの石材が続く。躯体部最下段の直方体の石材N10が続く。屋蓋部材の多くは1920年代におこなわれたフランス極東学院による遺跡クリーニング作業によって、北祠堂北側にまとめて整理されており、本来の位置を推定する事ができない。さらに屋蓋部の屋根を構成する石材は、躯体部内側に一部が落下しているようであるが、屋根の石材であることを同定することも困難なため、復元は不可能と判断した。

図6 北祠堂(東から)

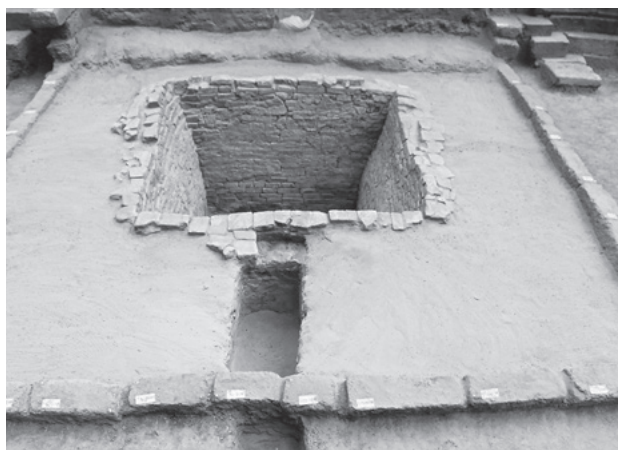
下成基壇の断割調査を進める中で、下層にレンガを使用した遺構が存在することがわかってきた。当初は南祠堂のようなレンガ列で構成される遺構かと推定していたが、最終的に解体がN25まで進んだ段階で、この遺構が平面方形のレンガを積み重ねた直方体の遺構であることが判明した。

N25の上面で南北2.13m、東西2.08m、深さ1.48m、底部の南北1.85m、東西1.6mを測る。構築の概要は以下の通りである。

まず東西約4.6m、南北約4m、深さ約1.5mの土坑を掘る。土坑の底に底面になるレンガを敷き詰め4壁を立ち上げながら粗砂を積み上げる。レンガは長さ20cm、幅13cm、厚さ6～8cmの扁平なものが多いが、異なった規格のレンガも多く、再利用されている可能性が高い。レンガの表面には遺構下半部を中心に厚さ1cmほどに粘土が上塗りされている箇所がある。遺構下半部は特に強く被熱している部分が多く、特に東壁面の被熱と黒化が著しい。遺構の底10cmほどに炭化物が多く混入する遺物層があり、金製品を中心とする遺物が出土した(図8)。

図7 レンガ遺構(北から)

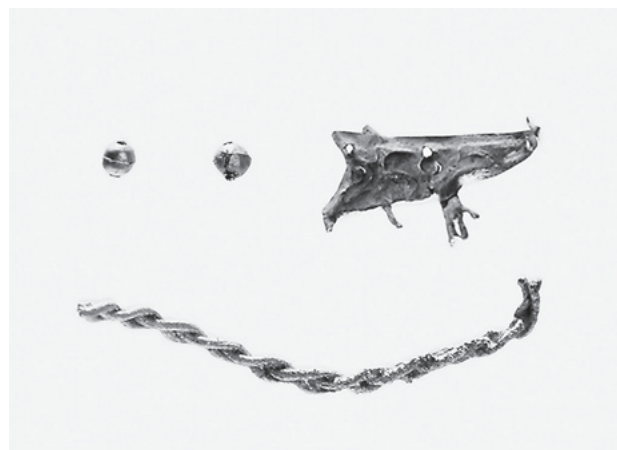
金属製品・石製品では金製品が主体をなす。図8左上の2点は金製中空の小玉で直径3mm前後である。金製小玉には直径1mm程度の中実小玉もある。金製品にはこの他、薄い金製品で表面に打ち出して文様を表現しているものや(図8右上)、直径1mmほどの金製針金を3本網状に撚ったものなどがある(図8下)。この他、ガラス小玉、青銅製小玉、水晶片、青いガラス製品の破片などがある。

図8 レンガ遺構出土遺物

これら一群の遺物は、一部を除きいずれも火を受けた痕跡があり、溶解して原型をとどめないものが多い。ただ文様を有する薄い金製品があることから、金を使った装飾品、もしくは小形の荘厳具等が火中に投入されたと推定できる。
