藤原宮朝堂院の調査

—第189次

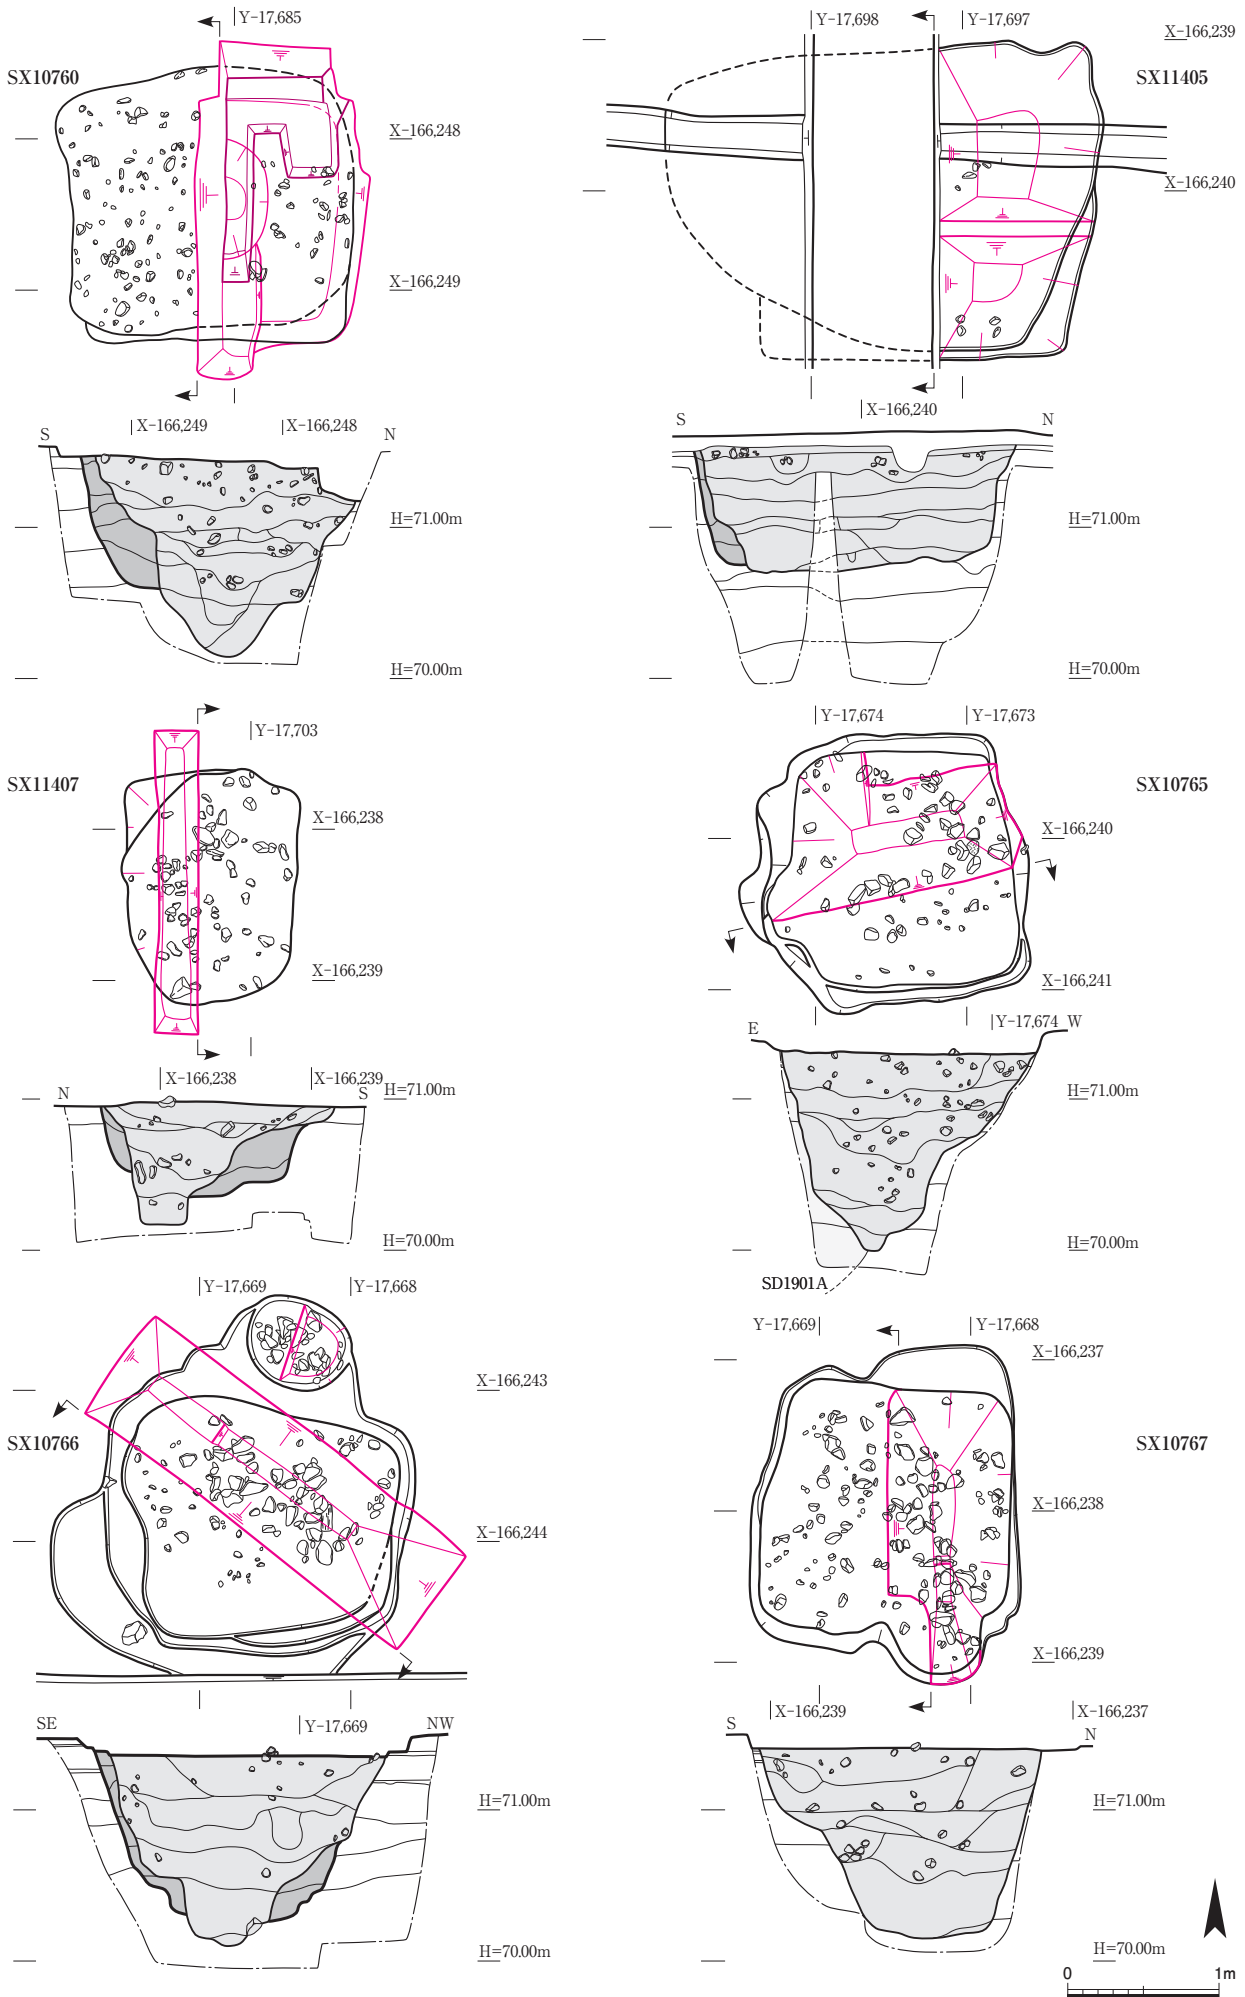
図94 大型柱穴SX10760・10765~10767・11405・11407 遺構図・断面図 1:50

柱掘方は一辺1.7～1.8mの方形に復元され、柱抜取穴は南北1.7mを測る。柱掘方は柱抜取穴により大きく壊される。礫敷面からの柱掘方の深さは1.0m（底面の標高70.60m）、柱抜取穴の深さは1.4m（底面の標高70.14m）。柱抜取穴の底面は、柱掘方底面から柱のあたり状に1ヵ所のみ沈み込む。柱抜取穴の埋土は礫敷由来の礫を多量に含み、埋土下層はきわめてしまりが悪い。一方、柱掘方

SX11405は柱掘方の残存長が南北1.2m、東西0.8m以上で、一辺2mほどに復元される。柱抜取穴は南北2.0m、東西2.9m。礫敷面からの柱掘方の深さは0.75m（底面の標高70.75m）、柱抜取穴の深さは0.8m（底面の標高70.70m）。今回掘削した範囲には柱穴心は検出されず、未掘削の西半部に存在するものとみられる。柱抜取穴の埋土最上層のみ、礫敷由来の礫を含む。SX11406は柱掘方の残存長が南北0.5m、東西1.4m。柱抜取穴は南北1.3m、東西2.1m。SX11407は柱掘方の残存長が南北0.5m、東西0.7m。柱抜取穴は南北1.5m、東西1.2m。礫敷面からの柱掘方の深さは1.1m（底面の標高70.36m）、柱抜取穴の深さは1.3m（底面の標高70.17m）に復元される。柱抜取穴の底面は、柱掘方底面から柱のあたり状に1ヵ所のみ沈み込む。柱抜取穴の埋土下層はきわめてしまりが悪い。SX11406・11407は柱抜取穴の埋土に礫敷由来の礫を多量に含む一方、柱掘方の埋土は礫を含まない。

SX10765の柱抜取穴は南北1.6m、東西1.6m。礫敷面からの深さは1.5m（底面の標高70.00m）。SX10766は柱掘方の残存長が南北0.5m、東西1.0mで、一辺1.5mほどに復元される。柱抜取穴は南北1.6m、東西1.8m。礫敷面からの柱掘方の深さは1.3m（底面の標高70.25m）、柱抜取穴の深さは1.4m（底面の標高70.10m）。SX10767の柱抜取穴は南北1.9m、東西1.6m。礫敷面からの深さは1.4m（底面の標高70.15m）。柱抜取穴の埋土は、いずれも礫敷由来の礫を多量に含み、埋土下層はきわめてしまりが悪い。一方、柱掘方が一部遺存するSX10766の柱掘方埋土は礫を含まない。

次に柱穴の構造をみてみたい。削平が著しいSX11406とSX11407を除き、SX10760・10765~10767・11405は平面規模が一辺1.5~2m程度に復元できる大型の柱穴で、いずれも柱抜取穴が柱掘方を大きく壊す点で共通する。断割調査をおこなっていないSX11406を除き、柱掘方の深さは 1.0 ± 0.3 mで、柱抜取穴の深さも、柱穴心が検出されなかったSX11405を除き、 1.4 ± 0.1 mと近似する。加えて、柱抜取穴の埋土に礫を多く含み、埋土下層がきわめてしまりが悪いことも類似する。

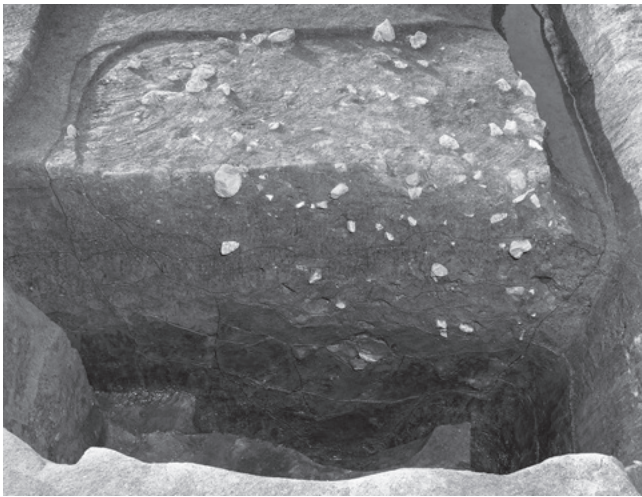
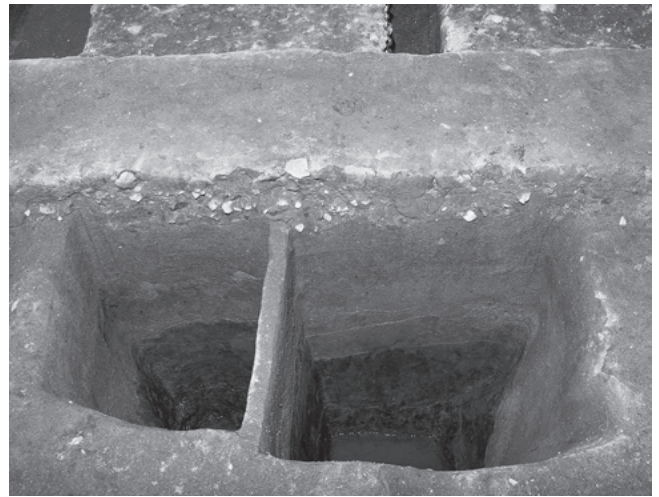
図95 大型柱穴SX10760・10765~10767・11405・11407 断面

SX10760 (東から)

SX11405 (東から)

SX11407 (西から)

SX10765 (北から)

SX10766 (北東から)

SX10767 (東から)

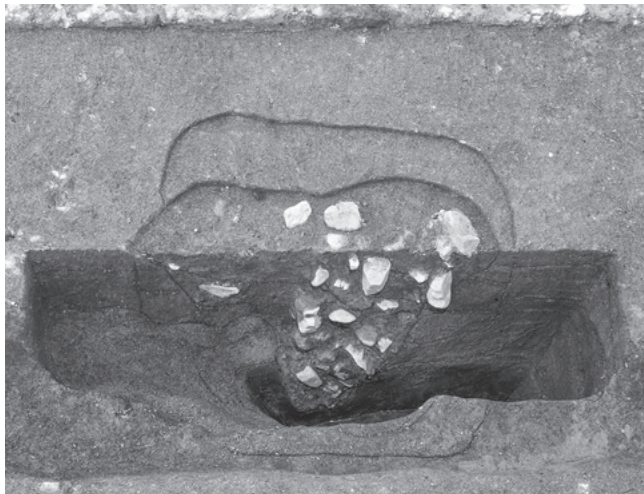
図96 柱穴列SX10771・11415・11416・11418 遺構図・断面図 1:50

SX10770・10771・11415~11417は、それぞれ東西1.4~2.0m、南北0.9~1.1mの横長の柱掘方に、0.6mの間隔で東西に大小2穴一組の柱抜取穴が並ぶ。断割調査をおこなったSX10771・11415・11416の知見では、柱掘方の礫敷面からの深さは0.5~0.6m前後。2穴一組の柱抜取穴の平面規模には大小があるものの、柱抜取穴底面付近の径はいずれも0.2m前後で、礫敷面からの深さも0.6m前後（底面の標高71.00±0.1m）である。

それに対し、西端のSX11418は、一辺1.0~1.1m、礫敷面からの深さ0.5mの柱掘方に、径1.1m、深さ0.8m（底面の標高69.78m）の柱抜取穴を1穴のみ検出した。これは東端の柱穴SX10778と同一の様相で、SX10770~SX10777およびSX11412~11417の14基には2本一組の柱が立ち、東西両端のSX10778とSX11418には柱が1本のみ立つものと考えられる。いずれの柱抜取穴も、埋土に10~20cm程度の大ぶりの礫を多く含む。

SX10771・SX11416については、少なくとも2回、柱を立てたことを確認した。以下にその詳細を記す。①初回は横長の柱掘方を掘削し、2本の柱を立てる。②2本の柱を抜き取る。柱抜取穴の埋土は礫を含む。③その後、同一位置に柱を立てるために初回の柱抜取穴を壊すように、再度、径0.4~0.8mほどの柱掘方を掘削し、柱を立てる。④2本の柱を抜き取り、再び礫敷を施す。この柱抜取穴の埋土には10~20cmの大ぶりの礫が多量に含まれ、柱穴上面の礫敷が盛り上がる主要な要因となる。

SX11418 (南から)

SX11416 (南から)

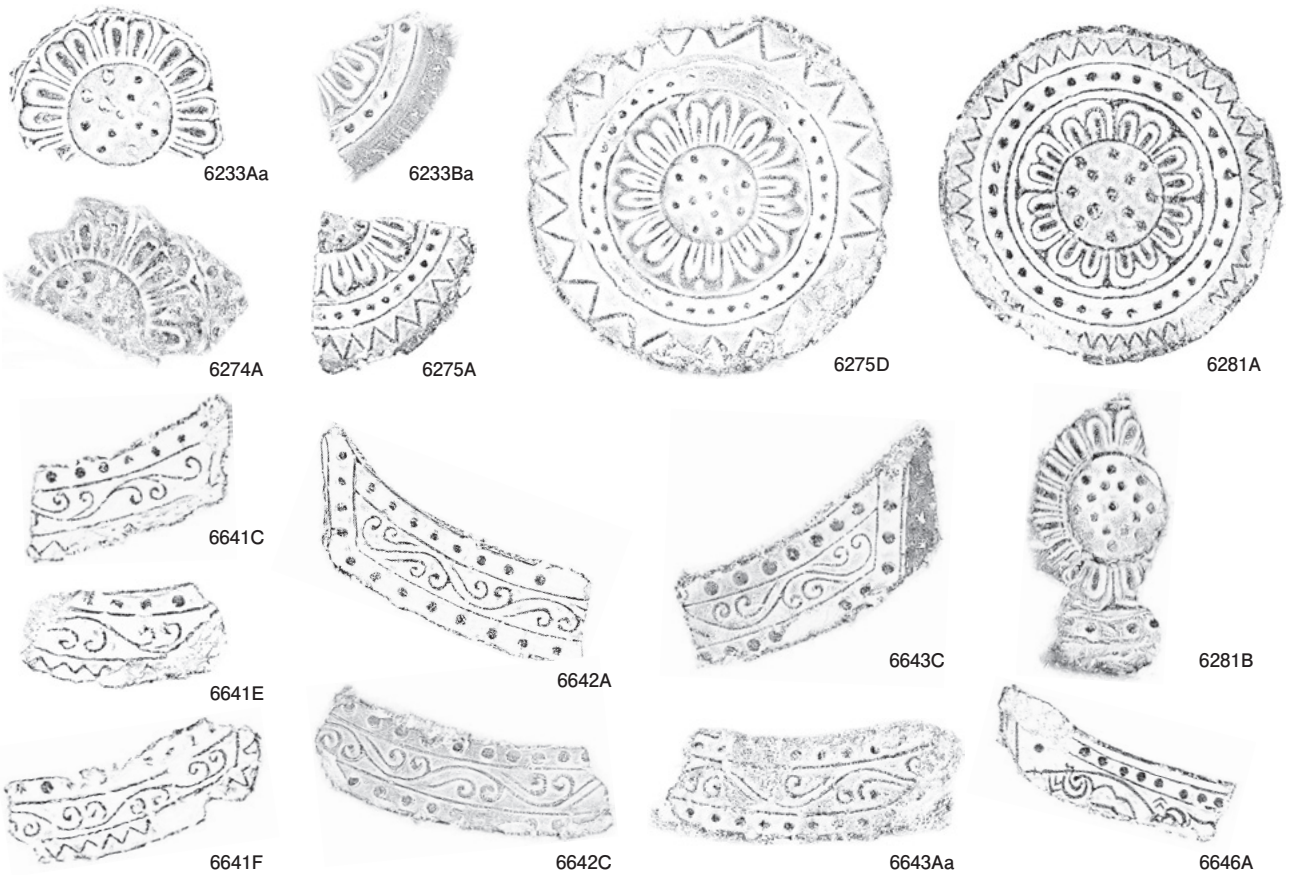
図99 第189次調査出土瓦 1 : 4

瓦類 第189次調査出土瓦の種別点数は表17のとおり。軒丸瓦・軒平瓦ともに、型式が判明するものは重弧文軒平瓦を除きいずれも藤原宮所用である。各種とも点数は少なく顕著な出土傾向は示さないが、軒丸瓦ではこれまで大極殿院南門所用に比定されてきた6275Aが比

較的多く出土した。軒平瓦で6275Aと組み合わせるとされる6643Cは、出土した個体数は少ないもののいずれも他の型式や種に比して破片が大きく、かつ礫敷がもっとも高まる調査区北端部付近、大極殿院南門の近傍で出土している。よって、今回の調査でも6275A、6643Cの両種を大極殿院南門の所用瓦とする考えを追認できる。そのほか遺構別に見れば、柱穴列の西端にあたるSX11418の柱抜取穴から瓦当面略完形の6275Dが1点出土した。大土坑SK11430から出土したものには6233Ba、6274A、6275A、6641（種不明）、6643C・Dがある。瓦当面完形
