# 東大寺東塔院跡の調査

## —第574次

東大寺では、『東大寺境内整備基本構想』にもとづき、2014年度から「東大寺境内史跡整備第一期計画」として境内整備事業を開始した。その一環として、東大寺・奈良県立橿原考古学研究所および奈文研の三者合同で史跡東大寺旧境内発掘調査団を結成し、2016年度は境内史跡整備事業に係る発掘調査（東大寺旧境内第167次調査、平城第574次調査）として、前年度にひきつづき東塔院跡の調査をおこなった。ここではその概略を述べる。

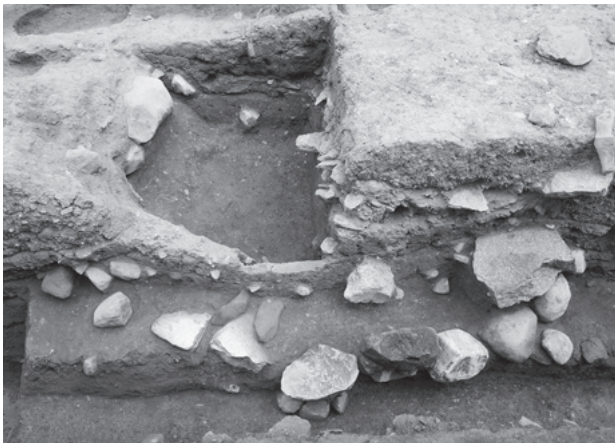
図289 再建塔礎石抜取穴直下の環状石列 (2区、南から)

また、2区南端付近、東南四天柱の礎石抜取穴の直下において、環状に配された石列の一部を確認した。この石列の内側のみ盛土に焼土が含まれないことから、荷重がかかる礎石直下の盛土を強固にするための工法の一環で、施工範囲の表示を意図した可能性などが考えられる。

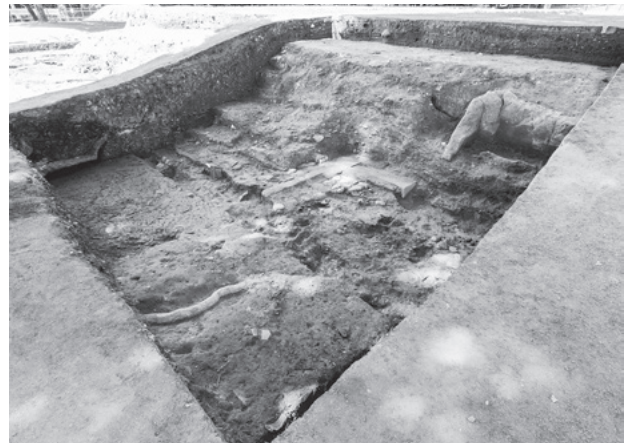
図291 創建塔・再建塔の南面階段東端部 (4区、南東から)

基壇南面は他面に比して再建塔盛土の削平が著しく、創建塔階段東端部付近の羽目石と入隅の東石の一部が、再建塔盛土の遺存面の上に露出していた。また、同階段の西端想定位置でも地覆石と延石を検出した。地覆石は上面の内側・外側それぞれに切り欠きを有する。内側の切り欠きは羽目石を受けるための仕口であり、外側の切り欠きは装飾とみられる。さらに、地覆石の上面には羽目石および入隅の東石の痕跡が明瞭に認められた。測量データからは羽目石どうしの間の距離が約9m（30尺）となり、耳石などを含めた階段全体の幅を32尺（約9.5m）とする設計と推察される。また、地覆石の延長線上には塔初層の柱筋が位置すると想定される。

**再建塔** 4区において、基壇南縁辺部（西南隅から階段東端の東側にかけて）およびその周囲裾部（南側・西側）の遺構を検出した。前年度に確認した北面・東面に比して遺存状態は悪く、基壇外装や石敷の石材などは大部分が残存していなかったものの、延石列や石敷の抜取痕跡などを確認した。遺構の検出状況は、いずれも前年度調査による基壇規模の推定結果（約27m（90尺）四方、階段幅約6m（20尺）、階段部分の突出および石敷の幅約1.8m（6尺）、基壇高1.7m以上）と整合的といえる。

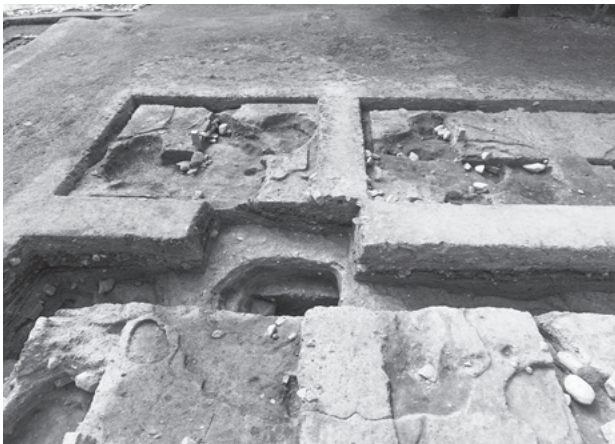
図290 塔心礎抜取穴 (2区、東から)

なお、心礎想定位置では、近現代の遺構表示である石敷の下層で、直径約5mの抜取穴を検出した。検出面から深さ50cmほどまでの上部断面形状は皿形だが、それより下は直径約1.5mでほぼ垂直に掘り込まれ、全体の断面形は漏斗状を呈する。下部は鎮壇具などの発見を企図した掘削であろう。埋土の様相から、心礎の抜き取りと鎮壇具の探索は一連の工程とみられる。抜取穴の壁面には創建塔基壇盛土の版築層が明瞭に認められ（後述）、心礎周辺部は鎌倉再建時に創建塔の基壇盛土が掘削されなかったことがわかる。他の礎石と異なり、心礎は創建塔のものをそのまま再建塔に利用したと考えられる。

今回の調査では、再建塔の基壇造成の工法に関する新たな知見を得るとともに、創建塔の心礎が再建塔に継承されたことや、その抜取工程の実相などが判明した。

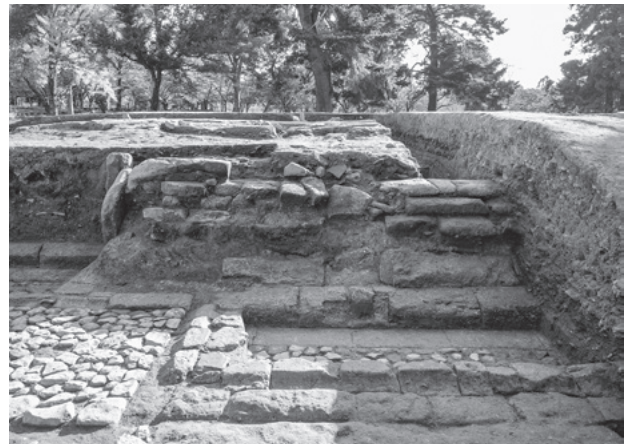
図292 創建塔の北面階段東半 (2区、北から)

北面階段部分では、階段の踏石を多数検出した。下半の数段分と上半の数段分とで著しく様相が異なるなど不自然な点が認められることから、下半は奈良時代創建時の部材、上半は平安時代の改修にともなう部材と考えられる(後述)。創建時の部材とみられる踏石には、端部に切り欠きを有するものがある。これは、30尺を超えると目される幅広い階段を3分する仕切り石(耳石のように階段の傾斜にあわせて斜めに設置する部材)を載せるための仕口と考えられる。階段の東端部から仕切り石までを10尺(約3m)とする設計の可能性がある。また、この仕切り石の延長線上にも、塔初層の柱筋が位置することが想定される。

**北面階段の改造** 創建塔北面階段の踏石は、下半は1段約30cm(1尺)であるのに対し、上半は1段約15cm(5寸)と不揃いである。また、現状での上から3・4段目の間

に空隙が存するなど、不自然な点が認められる。

これらから、治承の焼討までのいずれかの時点で、北面階段の改造がおこなわれたと推察される。下半は奈良時代創建時の部材、上半は平安時代の改造時に新たに据えられた部材であろう。

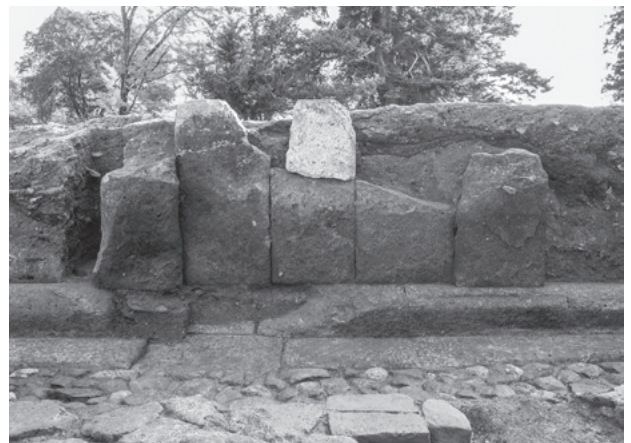
図293 創建塔基壇北縁辺部東半の基壇外装 (2区、北から)

一方、基壇北面では、創建塔の基壇外装をきわめて良好な状態で検出した。葛石は残っていなかったものの、羽目石は一部遺存し、上端まで原形を保つものもある。地覆石と延石はすべて抜き取られず残っていた。

羽目石は高さ約120cm（4尺）、幅約60cm（2尺）、厚さ16cm前後（5～6寸）の板状で、表面に被熱による変色や薄く剥離した部分が認められるものが多い。治承の焼討の痕跡であろう。また、階段東端の入隅部分の他に、東石を2石検出した。羽目石とほぼ同規格の石材がそれより10～12cmほど外（北）側に据えられ、両者の間には羽目石が3石配される。東石どうしの間の距離は約2.4m（8尺）である。また、西側の東石から北面階段東端部までの距離と、東側の東石と基壇東北隅の東石との間の距離も、同じく8尺とする設計と想定される。ただし基壇東北隅の東石は残存しない。

地覆石は高さ約30cm（1尺）で、南面階段の西端部と

同様、内端・外端それぞれに切り欠きが施される。葛石は残存しないが、高さは地覆石と同等の1尺程度と見込まれ、全体の基壇高は6尺(約180cm。地覆石1尺+羽目石4尺+葛石1尺)の設計となる可能性がある。なお、創建塔の基壇外装材はすべて二上山産凝灰岩製である。

また、基壇東北隅および西南隅の外装材を検出し、その座標を測定しえたことにより、基壇規模を正確に復元するための重要なデータを取得した。それによると、創建塔基壇は約24.2m(82尺)四方で設計されていた可能性が考えられる。

延石の外側には、自然石を用いた石敷が施されていた。1石の大きさは10~25cmほどと再建塔の石敷と酷似するが、それよりさらに1石分ほど外(北)側まで広がり、幅12尺(約3.5m)で設計された可能性がある。

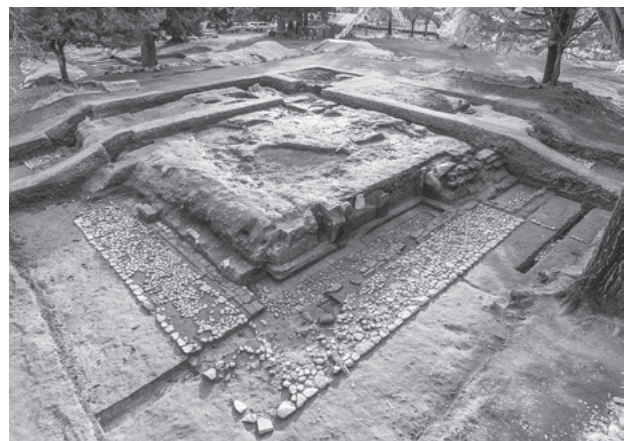
図294 2区全景 (北東から)

2015年度調査では、2区で創建塔・再建塔それぞれの基壇の遺構を確認した。基壇上で再建塔の礎石抜取穴9基を検出し、塔初層の柱配置が3間四方であったことが確かめられた。調査区南壁の断面観察からは、再建塔基壇造成に際して創建塔の基壇盛土を広く深く掘り込み礎石を抜き取って盛土をしながらしていること、盛土に治承の焼討由来とみられる焼土が多量に含まれること、などが判明した。基壇北面・東面では再建塔基壇の延石列がほぼ完存し、その外側には階段部分の突出と幅を揃える石敷も良好に遺存していた。
