西トップ遺跡北祠堂レンガ遺構全景

藤原宮朝堂院の調査（飛鳥藤原第189次）

藤原京大極殿院の調査（飛鳥藤原第190次）

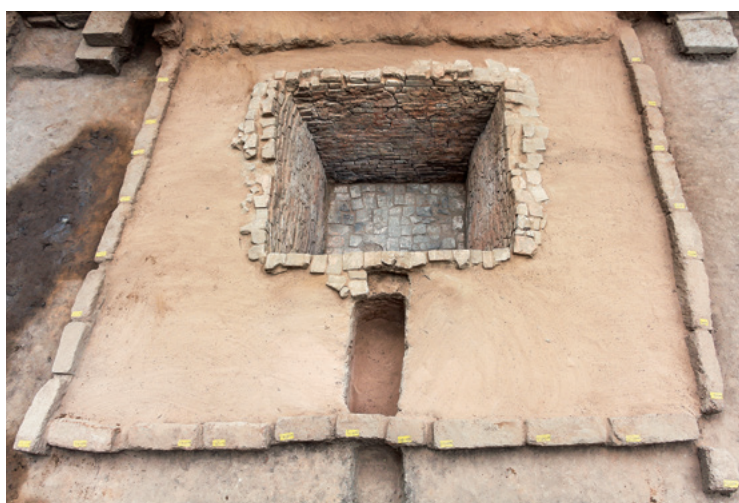
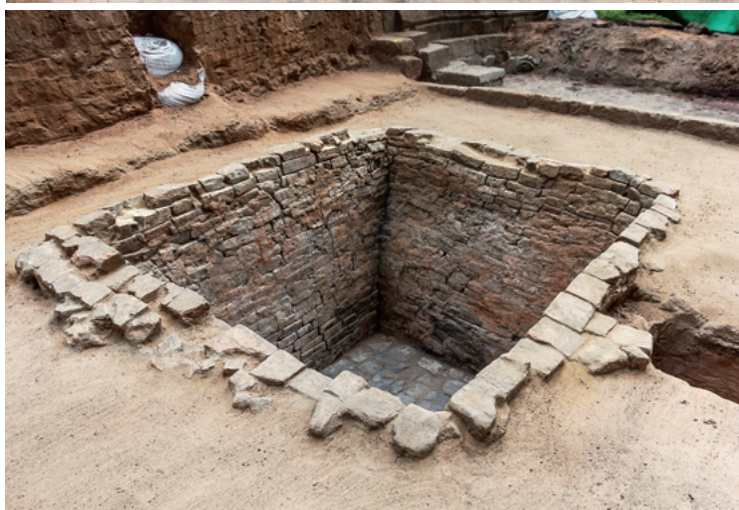
西トップ遺跡では、昨年度から北祠堂の解体修復をおこなっている。基壇まで解体を進めたところ、中央部からこのレンガ遺構を検出した。金製品などの遺物が出土するとともに、内面が焼けて炭化物も多いことから、火を使用した何らかの祭祀行為が北祠堂建立前におこなわれたと推定される。

写真上：北から、下：東北から

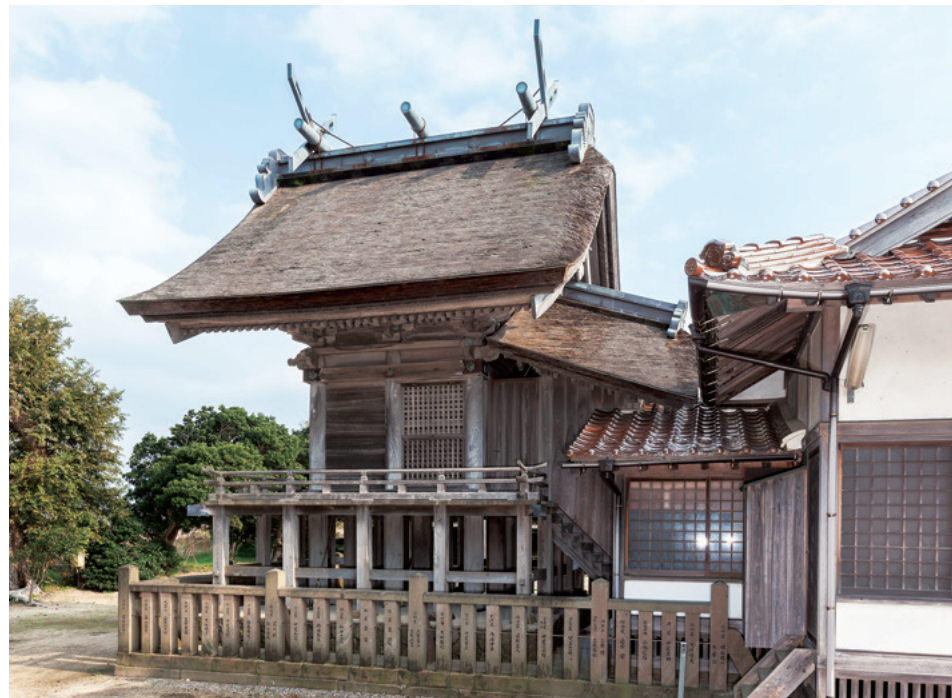
佐志武神社本殿

出雲市内神社調査の一つ。切妻造・妻入で正面に階隠をもつ、いわゆる大社造の本殿。正面の幣殿と接続して縁と階隠を囲う一般的な形式（本文D2形式）だが、出組の組物をもち、装飾的細部が多いのが特徴。明治前期。西から。

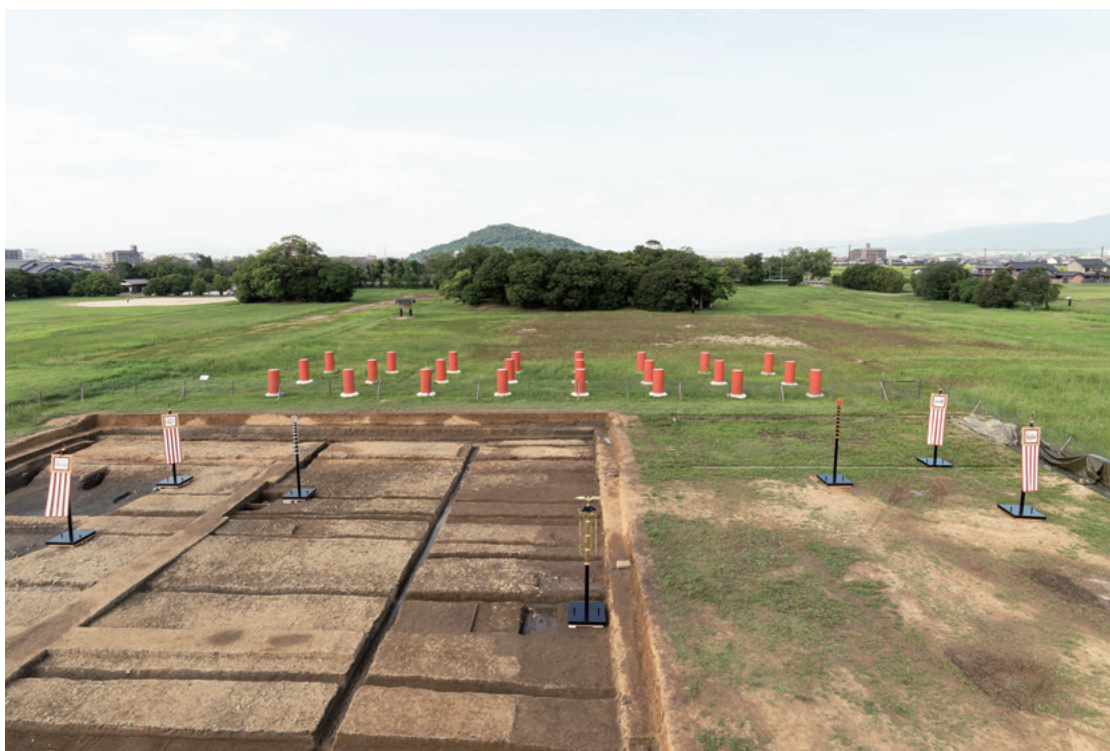
調査地は大極殿院南門の南、朝堂院朝庭北端部にあたる。今回の調査と第153次・179次調査の成果により、7基の大型柱穴、その南に16基からなる柱穴列、東西に東西柱穴列という大極殿院南門前面における儀式遺構の全容が判明した。とりわけ、中央に1基、その東西に各3基が三角形に並ぶ7基の大型柱穴は、大宝元年（701）の元日朝賀の際に立てられた7本の幢幡に関わる遺構と考えられる。南から。 本文84頁参照（撮影：栗山雅夫）

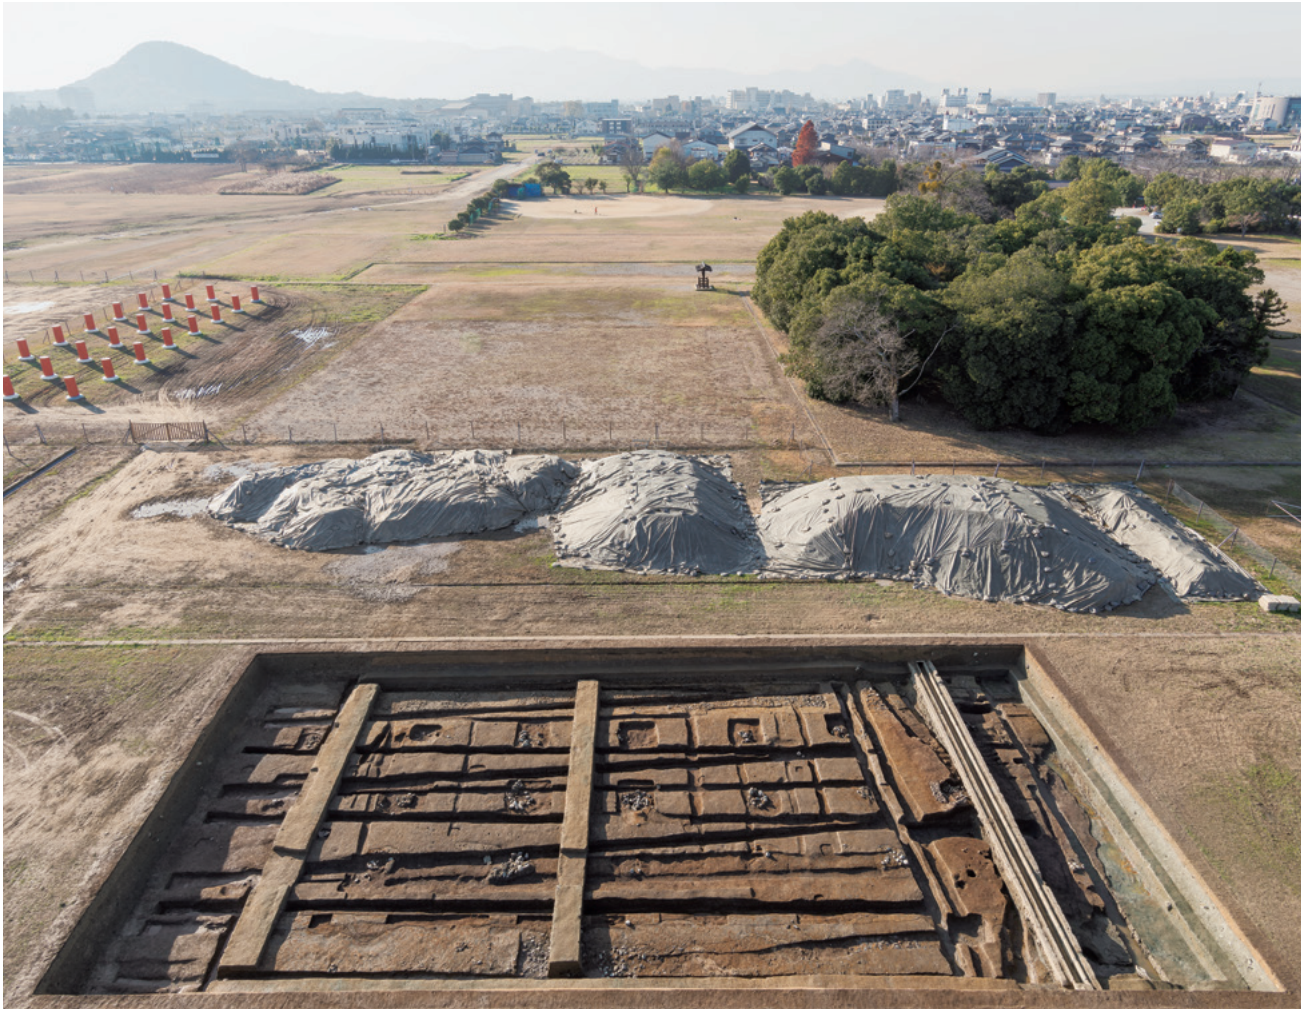
大宝元年元日朝賀の様子を復元

大宝元年の元日朝賀では、大極殿院南門の南に、中央に鳥形幢、その東西に日・月、東北に青龍幡、南東に朱雀幡、西南に白虎幡、北西に玄武幡が立てられた。復元した幢幡を各柱穴付近に配置した。赤い柱が大極殿院南門の遺構表示、その奥の森が大極殿。南から。（撮影：栗山雅夫）

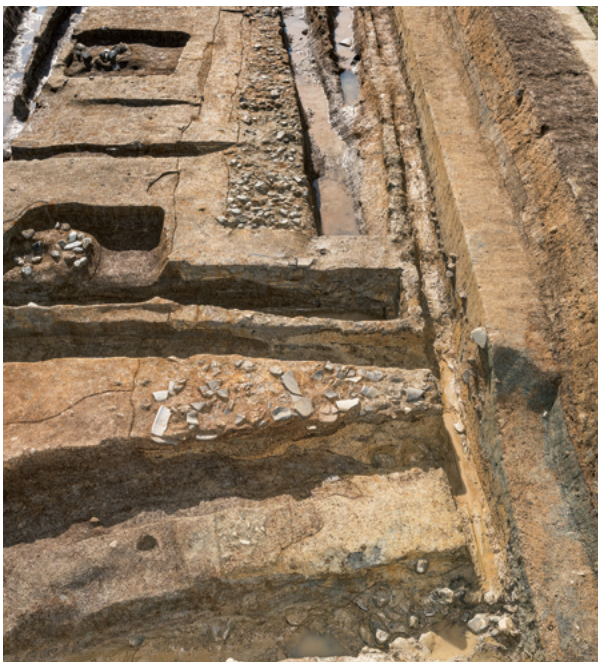
調査地は大極殿院東門と東面南回廊にあたる。東門の南端となる3基の礎石据付穴を確認した。また、東面南回廊の礎石据付穴と根石、基壇外装据付溝と抜取溝、雨落溝を検出した。東から。

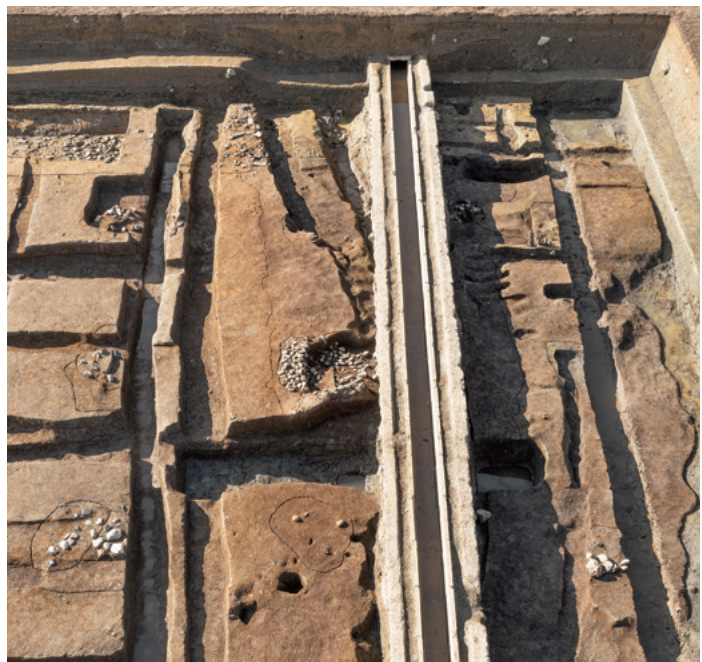
東面南回廊の内庭側の遺構検出状況

東面南回廊の内庭側では、基壇外装据付溝・抜取溝と礎敷が良好な状態で検出できた。北から。（撮影：栗山雅夫）

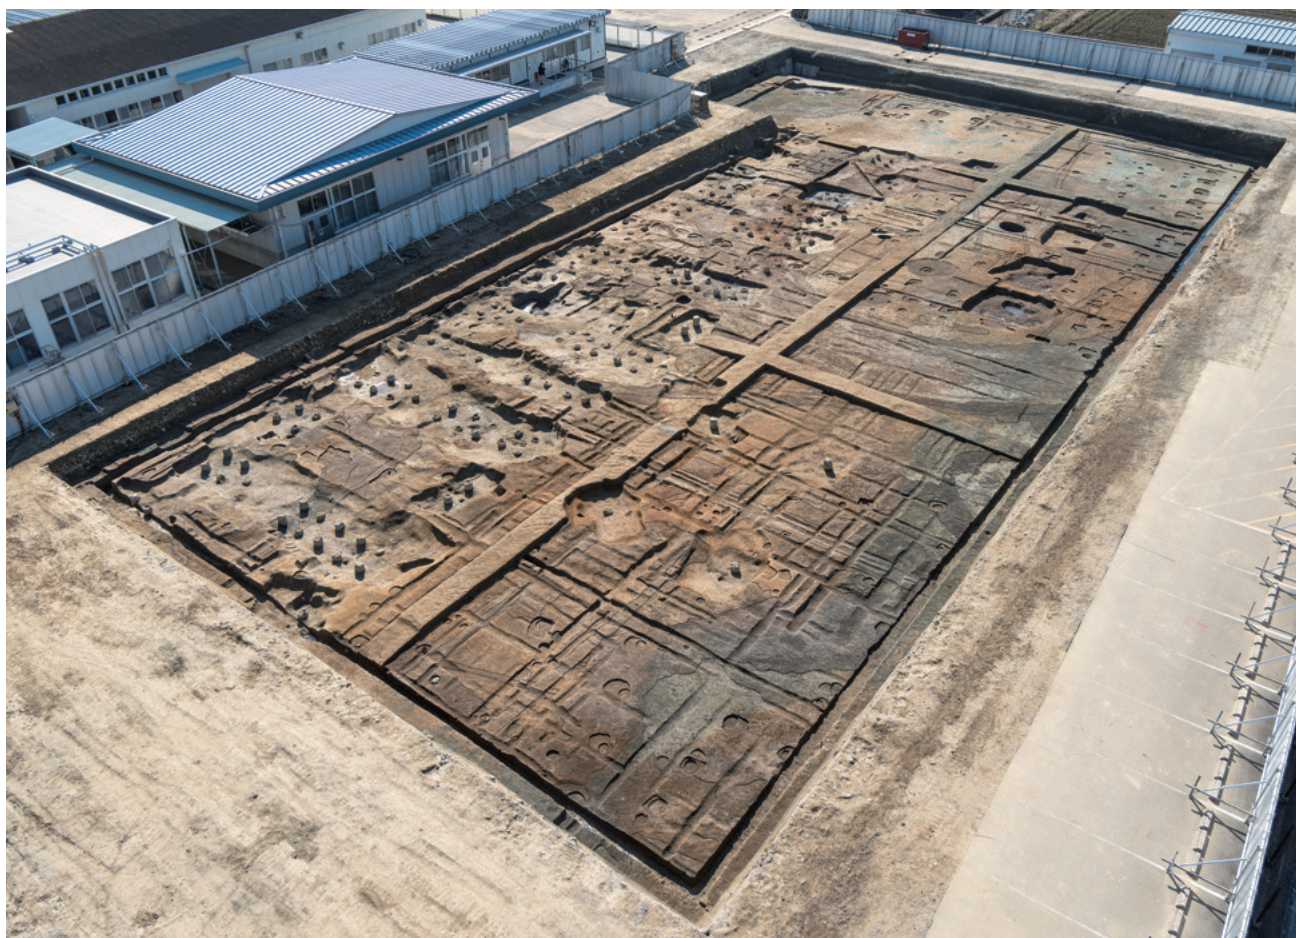
東門と東面南回廊との取付部

取付部の棟通りで、礎を詰めた礎石据付穴を検出した。取付部の柱間寸法（桁行）は回廊の柱間寸法とは異なる。北から。（撮影：栗山雅夫）

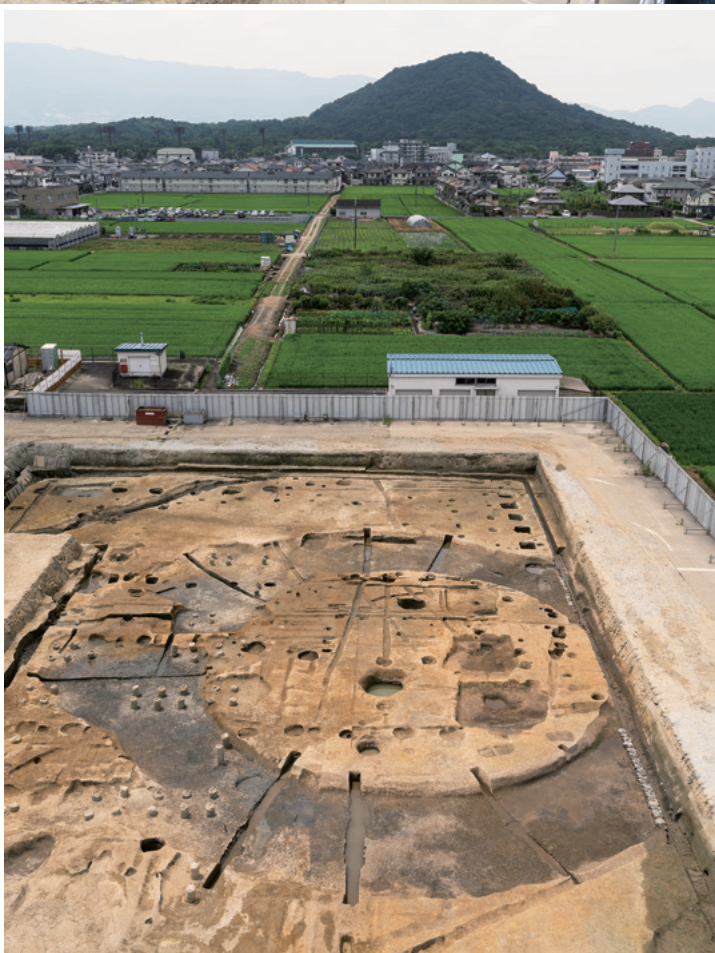
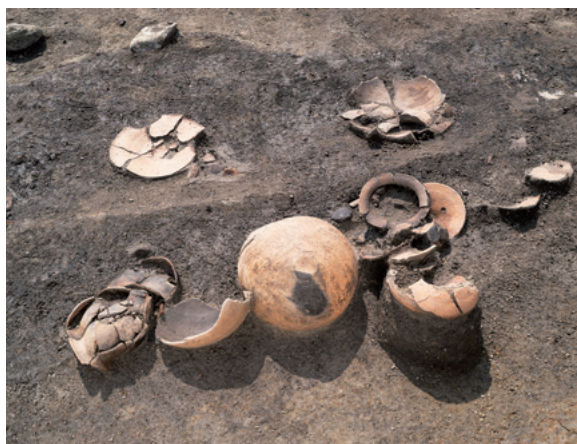
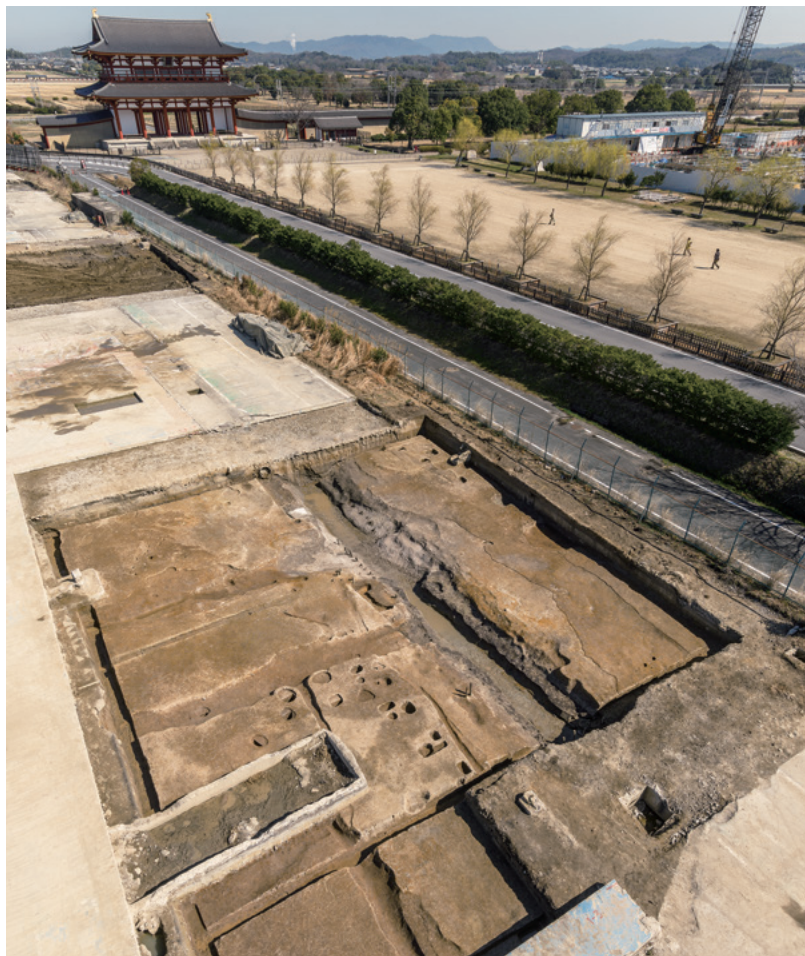
円形周溝墓SX4500

調査区中央部で検出した弥生時代後期末の円形周溝墓。直径約19mの墳丘に、撥形にひらく陸橋が南側に付属する(右写真)。陸橋部を含めた全長は約25.5mで、周溝からは庄内0式の弥生土器が多数出土した(下写真)。東から。(撮影：栗山雅夫)

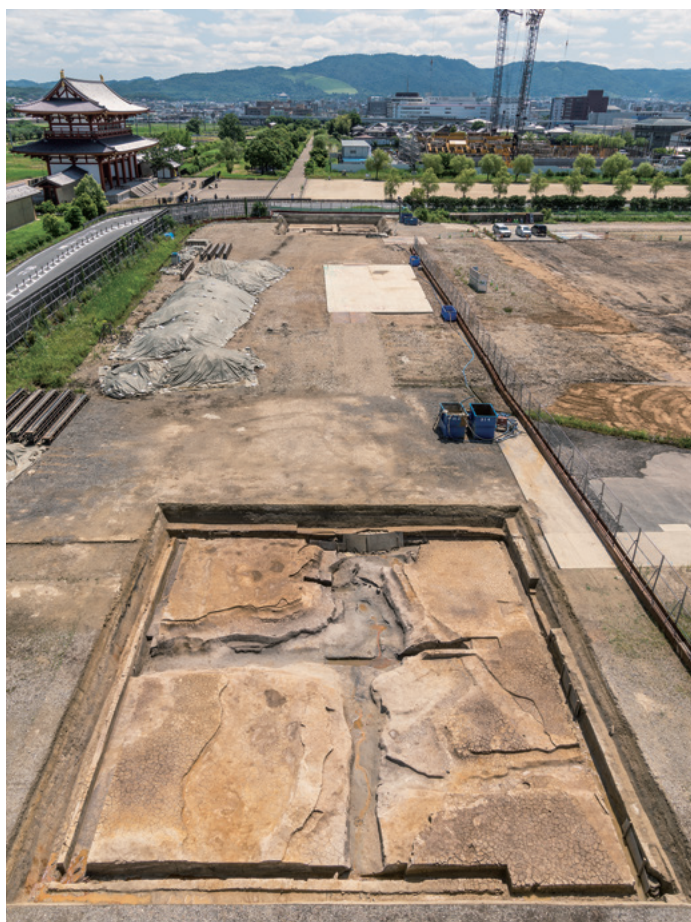
平城京右京三条一坊一・二坪、  
朱雀大路の調査  
(平城第552次)

南区全景。調査地は朱雀大路およびその西側の平城京右京三条一坊一・二坪にあたる。朱雀大路西側溝のほか、三条条間北小路の南北両側溝を確認した。南西から。本文190頁参照 (撮影：中村一郎)

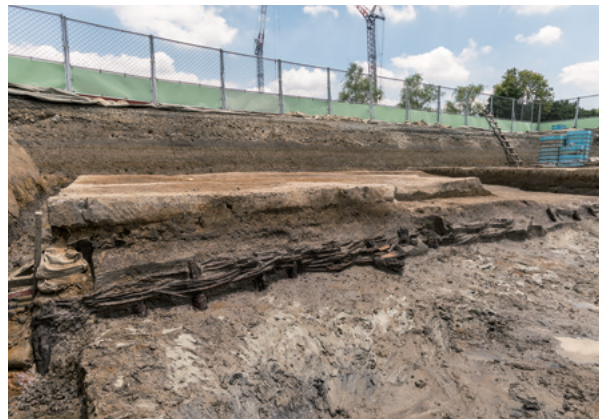
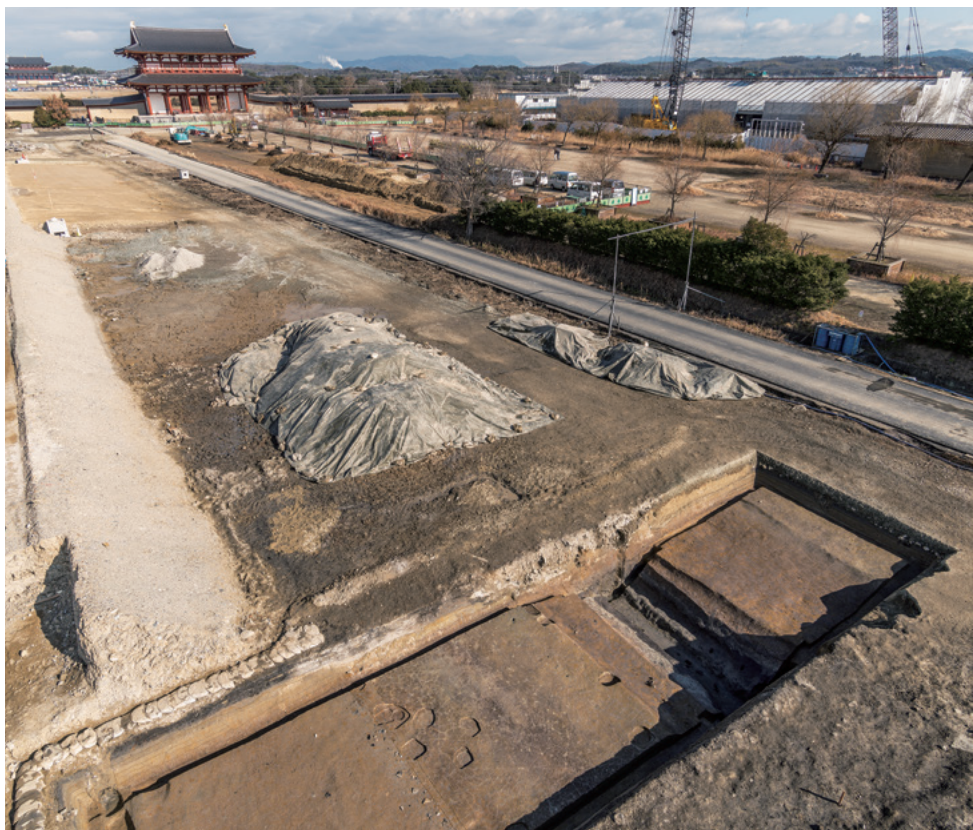
朱雀大路西側溝東岸しがらみ護岸SX3410

西区全景。二条大路南側溝、二条大路を横断する南北溝SD3400、西一坊坊間東小路西側溝を検出した。奥の東区では、朱雀大路西側溝と二条大路南側溝の合流点を検出した。西から。本文190頁参照 (撮影：中村一郎)

東区で検出した朱雀大路西側溝では東岸にしがらみ護岸が検出された。0.4m間隔で杭を斜めに打ちこみ、その間に長さ2mほどの細い枝を5段ほど交互に積み上げて籠状に編み、岸側を裏込め土で埋めている。西から。(撮影：飯田ゆりあ)

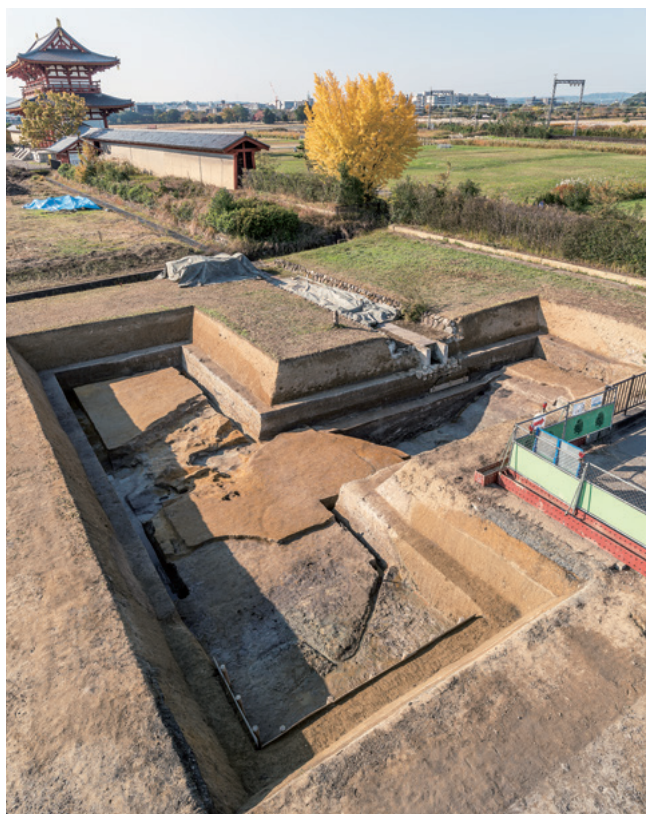
平城京右京三条一坊二坪、朱雀大路の調査（平城第577次）

調査地は朱雀大路およびその西側の平城京右京三条一坊二坪にあたる。本調査では、杭列をともなう朱雀大路西側溝およびその西側に隣接する築地塀の基礎が検出された。南西から。本文190頁参照（撮影：中村一郎）

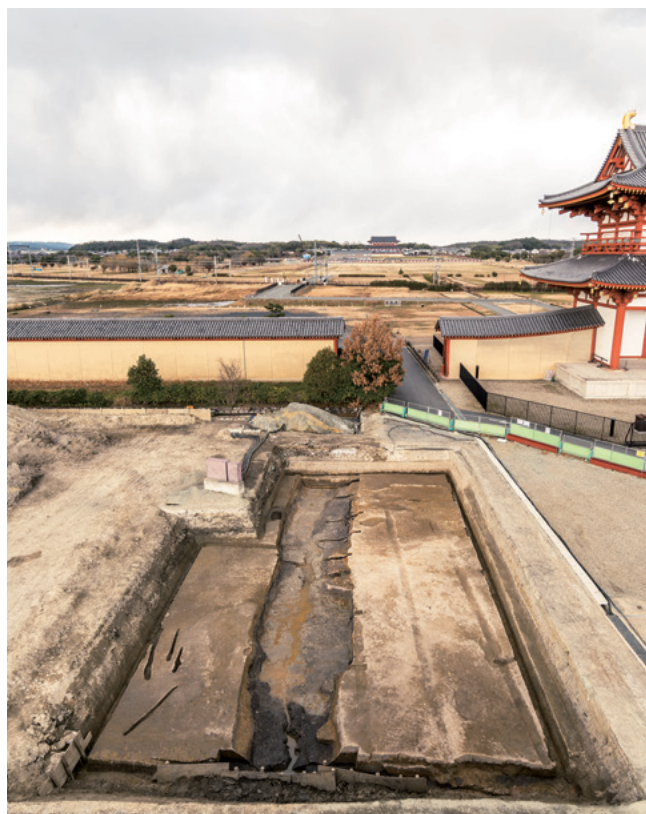
平城京二条大路東一坊域の調査（平城第576次）

東一坊域の二条大路北側溝を検出した。本調査地は、宮内から流れてくる中央大溝と二条大路北側溝との合流部付近と考えられ、北側溝が大きく膨らむ様子が伺える。南東から。

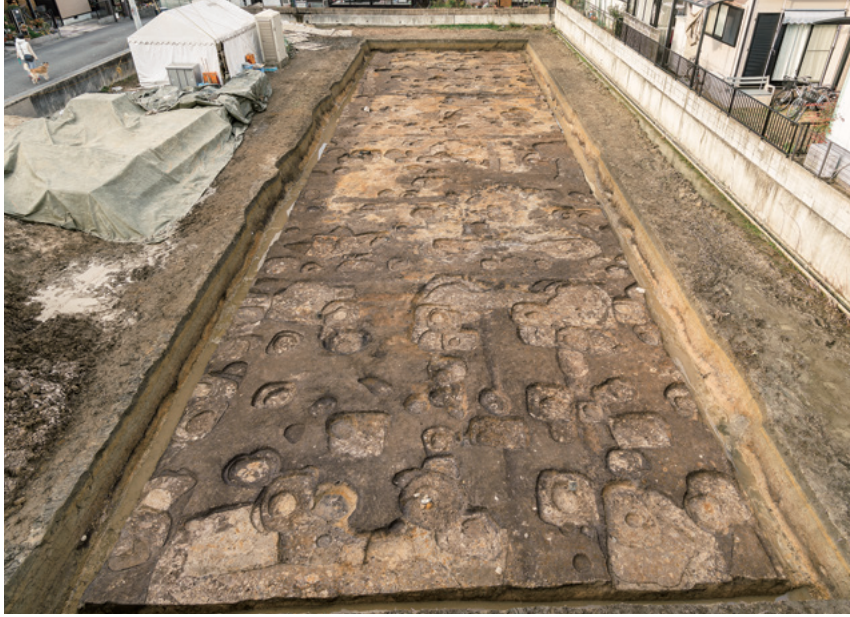
平城京朱雀大路・二条大路の調査（平城第578次）

朱雀大路西側溝が二条大路を横断することを確認し、朱雀大路西側溝の東岸に3か所の張出を検出した。類例がなくどのような機能をもっていたかは断定できないが、橋と何らかの関係がある遺構の可能性も考えられる。南から。本文190頁参照（撮影：飯田ゆりあ）

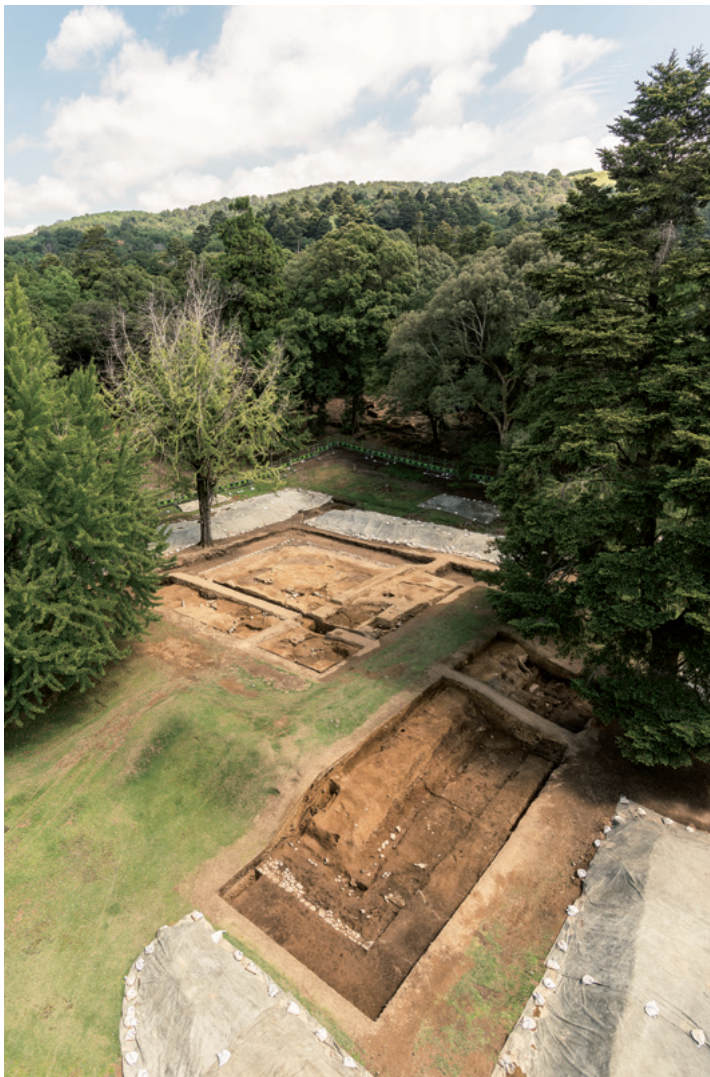
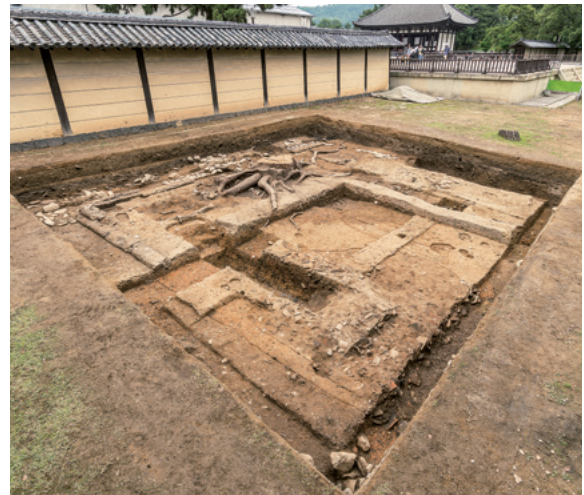
東大寺東塔院跡の調査 (平城第574次)

東塔基壇の東北部や南面西寄りの部分などを調査した。塔基壇の南・北の縁辺部では、鎌倉時代再建塔の基壇盛土の中に奈良時代創建塔の基壇外装が良好な状態で遺存していることを確認した。南西から。
