藤原宮 大極殿院の調査

飛鳥藤原第 205 次調査 現地見学会資料
(独) 国立文化財機構奈良文化財研究所 都城発掘調査部

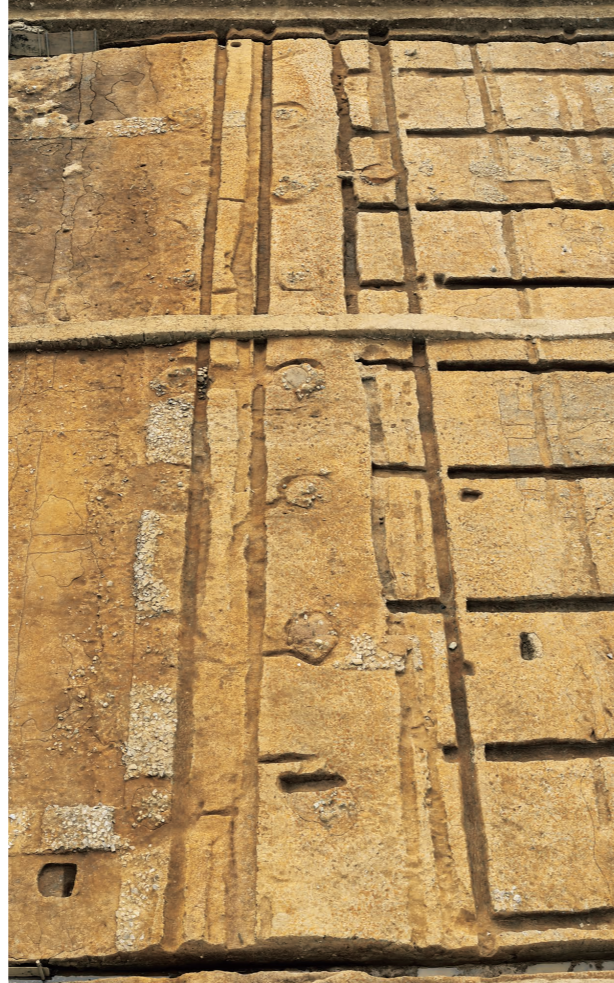
東面回廊検出状況（北から）
※棟通りと東側柱通りの礎石据付穴がよく残る

東面回廊 礎石建ち、瓦葺きの複廊形式の回廊で、基壇は橙褐色粘質土を版築状に積み上げて造成しています。棟通りおよび東側柱通りにおいて、桁行7間分、礎石据付穴16基をあらたに検出しました。柱間寸法は、桁行3.8～4.0m(13.0～13.5尺)、梁行約2.9m(10尺)です。

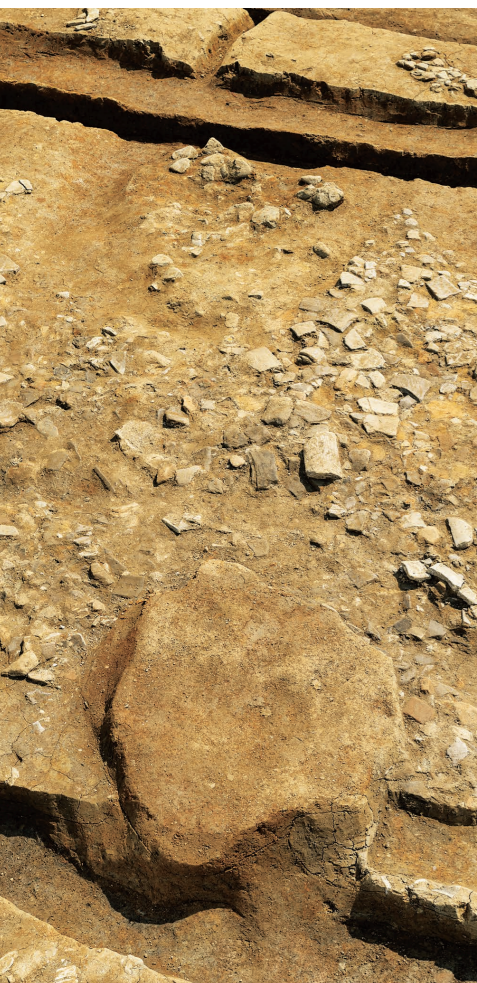
礎石据付穴と礎石移動痕跡（南西から）
※瓦堆積の上面に橙褐色土が堆積する

礎石移動痕跡 東面回廊棟通りの1.5～2.0m西方において、前述の瓦堆積の上面に、基壇土由来と考えられる橙褐色土が堆積し、その表面に花崗岩粉が固着している状況を3か所で確認しました。基壇が削平され、その上面に瓦が堆積した段階においても、回廊の礎石のうち、いくつかが当初位置に残っており、後に、それらの礎石を移動させた場所を示す痕跡と考えられます。

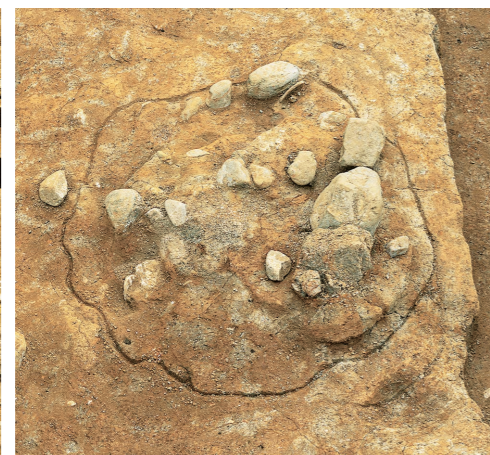
礎石据付穴（北から）
※拳大の礫を根石として詰める

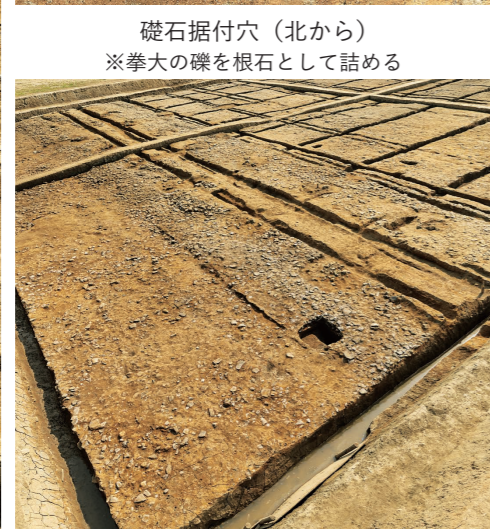
東面回廊付近の瓦堆積（北東から）
※回廊基壇を中心に多量の瓦が堆積する

宮廃絶後の瓦堆積 東面回廊基壇を中心に、多量の瓦が堆積する状況を確認しました。

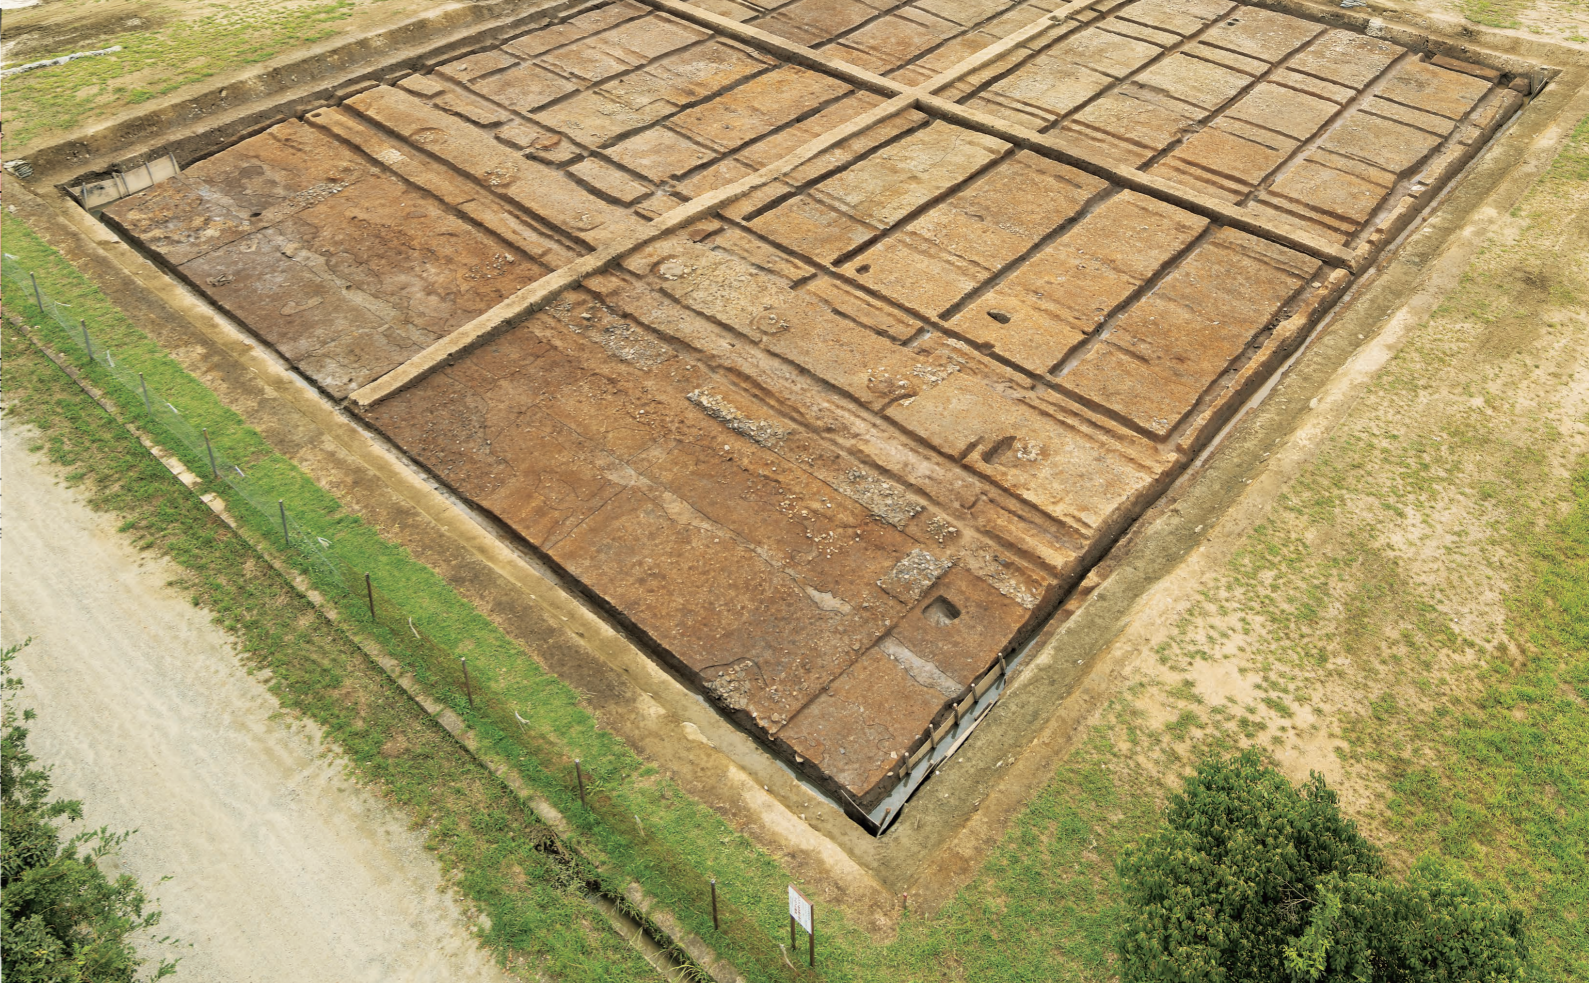
東面回廊から大極殿、畝傍山を望む
（北東から）
