## 第III章 調査経過

今回報告する発掘調査は、特別史跡「平城宮跡」の一部、奈良市佐紀町字寺前の地で行われたもので、5カ年計画による継続調査として、昭和34年度より開始された。

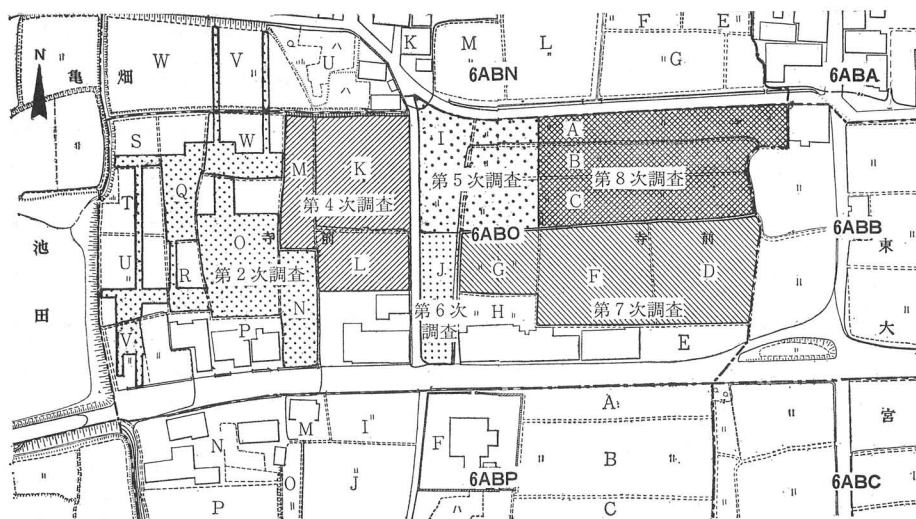
Fig. 1 6ABO 区地区割および発掘経過指示図

これらの調査を通じた発掘方法として、発掘開始に先立ち遺構遺物の出土地点標記のため3m方眼で地区を設定し、各水田毎に9～12mの間隔で土層観察用の畦畔を残し、そのほかは全面にわたって掘り下げた。

6 ABO区の発掘に当つては、遺構の所在を全く予見することができず、また小範囲の調査ではその性格を明らかにすることが到底不可能なので、毎次少なくとも30aを全面にわたつて発掘する計画を立てた。発掘期間については、発掘に就労する人夫の確保に地元農家の協力を必要とするので、農繁期を避け夏冬の2回が計画された。発掘作業の進行には排水の便が大切であり、調査は佐紀池に接する地区より漸次東進することになった。
