朝堂院東南隅・朝集殿院 東北隅の調査

—第128次

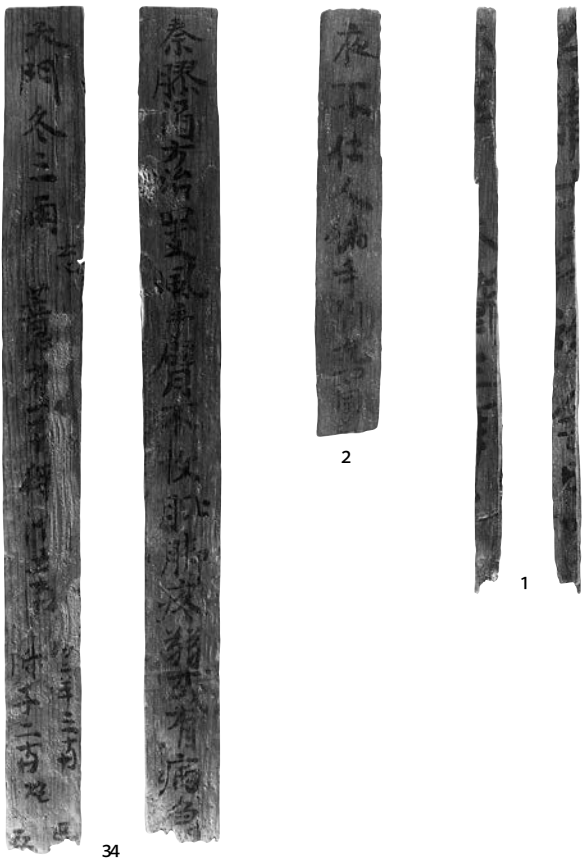
図109 第128次調査出土木簡 2：5

木簡はすべて南北大溝SD9815から出土した。ほとんどが第2層から出土し、調査区北辺付近の溝西岸に集中する。整理中のため出土総数は未確定だが、最終的には5000点を超えると予想される。大半は削屑で、完形の木簡はごく少数である。詳細は別途刊行予定の『藤原木簡概報18』を参照されたい。

処方箋木簡 34は薬の処方を記した木簡である。部分的な文字の違いはあるが、『備急千金要方』に載る「秦芫酒」（関節痛などの治療薬）の処方とよく合致する。
