# 朝集殿院の調査

—第346次・355次

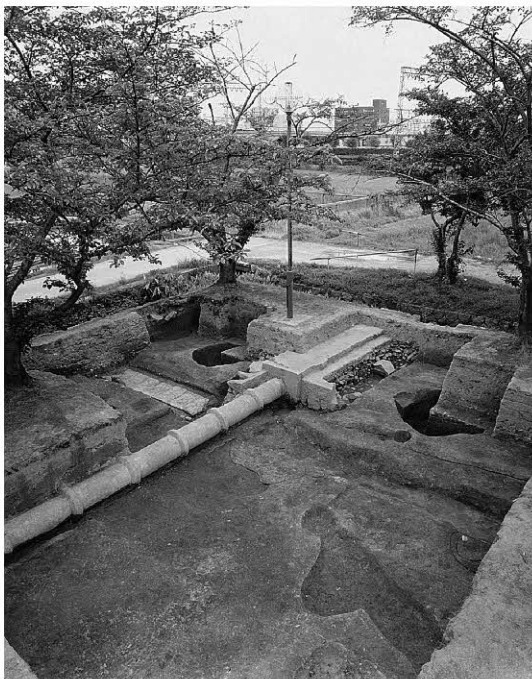
図31 東にのびる掘立柱塀S A18441(東南区北西から)

SA18441は、SA18440の柱抜取穴の埋土上面で検出された東西塀。柱穴を南区で2ヶ所、東南区で3ヶ所確認した。柱穴はSA18440より一回り小規模で、検出面での径は約1.7m。柱の掘形は抜取穴により壊されて残っていない。

SA18441の柱筋はSA18440とそろうが、東西方向の柱穴心は、ずれており、柱間は約2.7mである。柱穴の深さや規模が一定ではないことから、仮設の施設である可能性も高い。SA18440の柱抜取穴の埋土上層には堅くしまった暗紫褐色土がしかれており、SA18441の抜取穴は、この暗紫褐色土層上面から掘りこまれる。

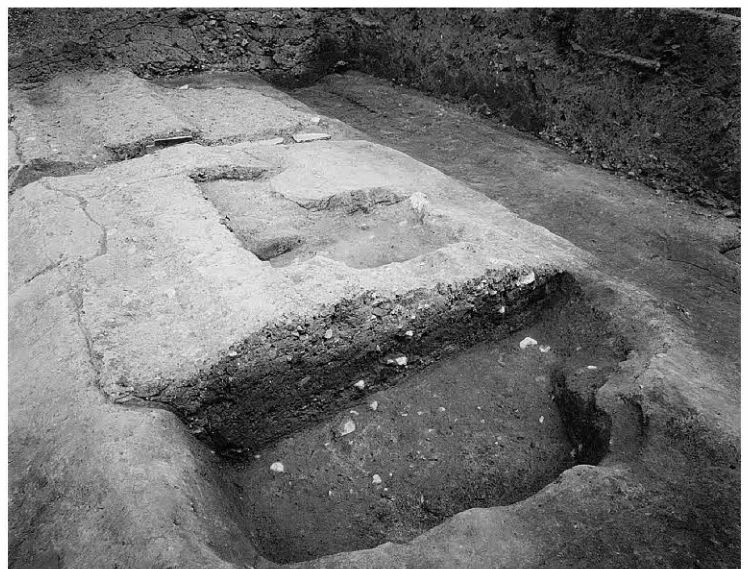
図32 南面築地塀S A18450の版築(南区北西から)

築地塀 SA18450 朝集殿院の南面築地塀。SA18441の抜取穴を埋めて築地積土を積む。調査区内では築地本体の大半が失われているが、南区で厚さ約10cmから40cmの

版築層を確認した。黄褐色砂礫土の積土は、SA18441の柱抜取穴部分では厚い。築地基底は、幅2.1mから2.4mに復元できる。築地南側の雨落溝想定位置には、溝の痕跡はない。基壇の出や高さ、あるいは築地塀の構造が南北で異なる可能性もある。

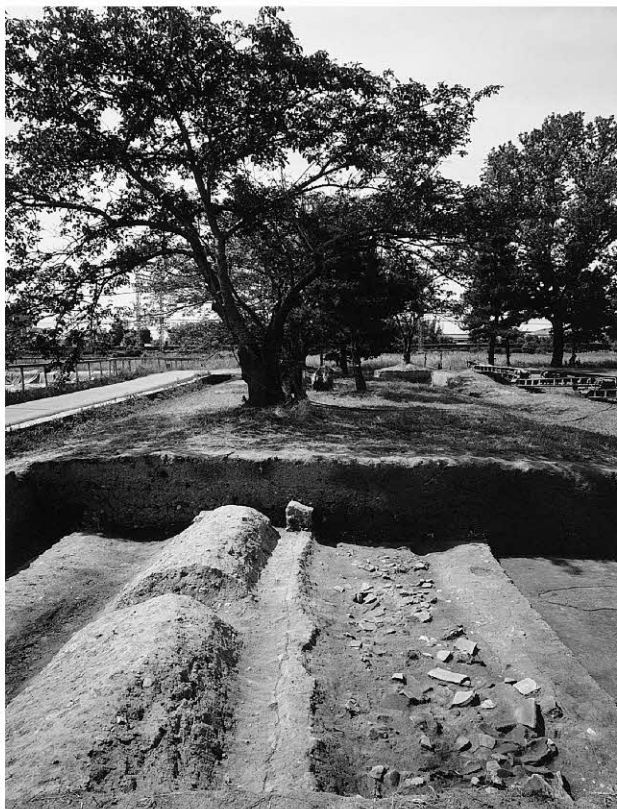
図140 東面築地S A5985と南北溝S D18460 (東区北から)

築地塀S A5985 朝集殿院東面を区画する築地塀。東区と東南区で検出した。積土は版築で築成されていた。積土の大半は削平されており、高さ40 cmほどが残存する。基底は幅約0.5 mが残存し、本来は約2.1 m幅であったと推定される。断割調査では、築地基壇土は古墳時代以前の堆積層上に積まれており、築地下層に掘立柱塀の遺構が存在しないことを確認した。

SD18460 東面築地SA5985に平行する素掘りの南北溝。溝心は築地の想定心から西に約2 mの位置にあたる。溝は幅約2 m、深さ35 cm。埋土中に6225 A-6663 Cの瓦を多く含む。第48次調査区内のSD6010、第267次調査区内のSD17356と一連の溝である可能性が高い。SA5985の西雨落溝を踏襲した溝で、奈良時代後半以降に埋没した。

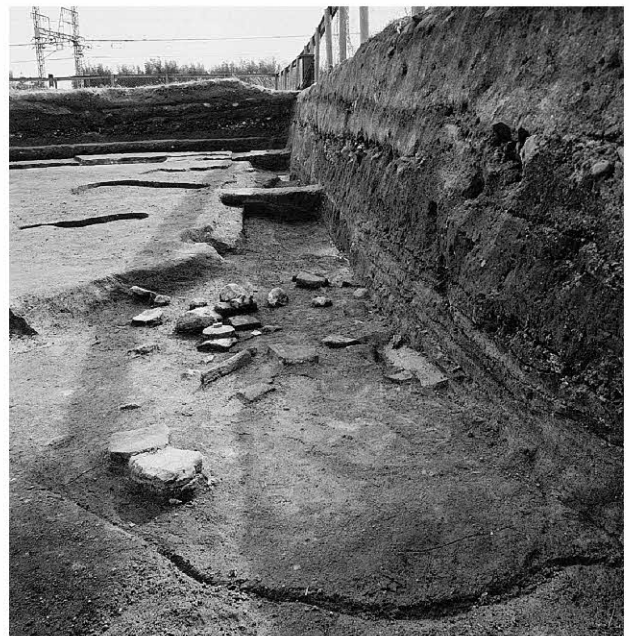
図43 南北溝SD11990北端の曲折部分(北から)

SD11990 346次調査区西南部で検出した南北溝。SD11990は、第229次、第235次調査等で検出した式部省下層掘立柱塀SA14680の東雨落溝で、今回その北端を確認した。溝の幅は約60 cm、深さは検出面から約15 cmから20 cm。溝は調査区内で西に直角に曲がり、調査区外にのびる。北端の曲折部分は溜り状を呈し、土器・陶硯・瓦などが出土した。出土遺物で年代の明らかなものは、いずれも奈良時代前半以前のものである。SA14680は調査区外であるが、SD11990が西に曲折することから、SA14680もSD11990を北雨落溝とする位置で西に続くと考えられる。
