朝堂院東第二堂・東面回廊 の調査 —第120次

1 はじめに

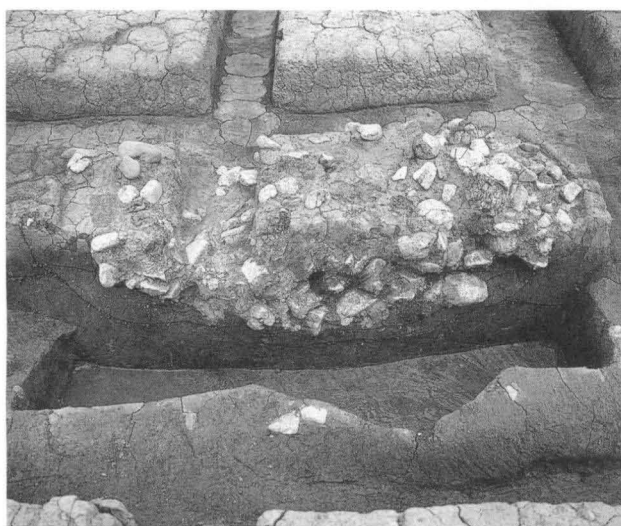
図88 F筋②列目の礎石据付掘形(西から)

った。掘形は後述の棟通りのものを除いて、径が約1.5mで、深さ0.4m程の規模をもち、拳大の栗石が密に埋め込まれていた(図88)。ただし、礎石を直接据えるための根石は、元の位置には存在していない。

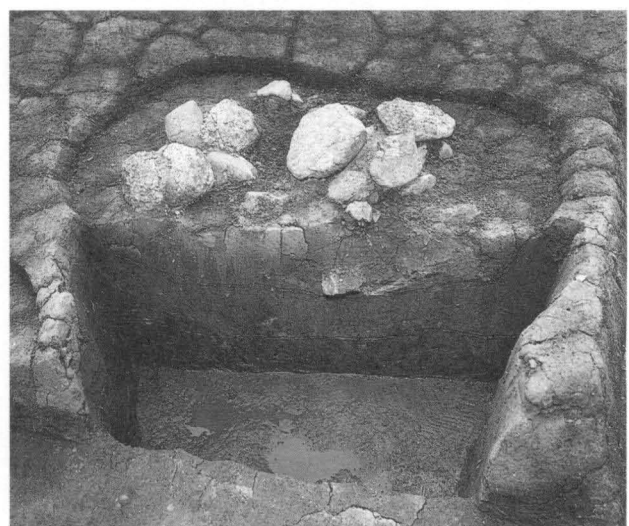
図89 D筋②列目の礎石据付掘形(東から)

さて今回の調査の目的のひとつとして、東第二堂が総柱建物となるかどうかを検証することがあった。棟通り(古文化研が想定したC筋ではなく、D筋のことである)にも柱がくるのかどうかである。結果的には、礎石据付掘形の存在を確認することとなった。だが棟通りの礎石据付掘形の状況は、他の掘形と大きく異なっている点に注意しなければならない。径は約1mしかなく、深さも約0.2mと小型である(図89)。栗石もまばらであり、なかには栗石のまったく遺存しないもの(D筋③列目)さえあった。この棟通りの柱筋の意味づけについては、4「成果と今後の課題」で考えることにしたい。
