# 第Ⅵ章 考 察

## 1 伽藍配置の復元－造営尺と造営計画－

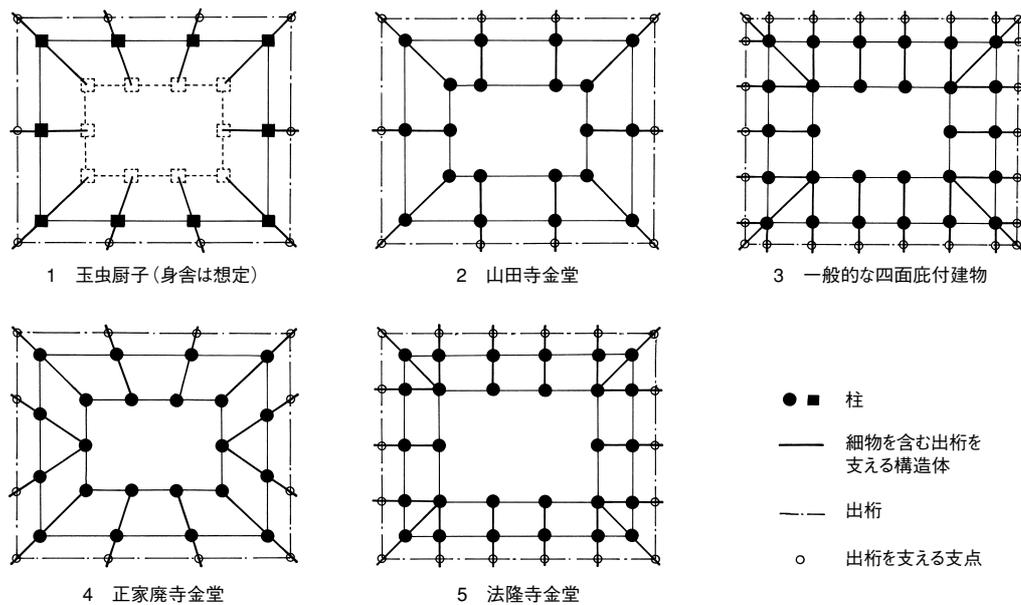
Fig.163 金堂の平面比較

にある。  
 一般的な建築では、身舎が桁行3間、梁行2間であれば、庇の柱は身舎の各柱の柱筋延長線上に立ち、隅部では身舎の柱1本に対して庇の柱3本が対応し、Fig.163-3のように庇は桁行5間、梁行4間となる。ところが、山田寺金堂の場合は、隅部でも身舎の柱1本に対して対応する庇の柱は1本のみで、身舎と庇の柱間数が一致し、必然的に身舎桁行端間は、庇桁行端間柱間寸法に比べて庇の出の寸法分だけ狭くなり、庇桁行柱間を等間として、身舎桁行端間を狭くしている。

**山田寺金堂の構造** 山田寺金堂の基壇の出は11.5尺であり、軒の出は11.5尺以上と考えられる。同様な軒の出をもつ現存の古代建築と比較すると、深い軒を建物壁面より外にある出桁で支える構造、すなわち出桁を支える組物が建物の外に突き出た構造であったと推定される。一般的には、身舎と庇を水平に繋ぐ部材と出桁を支える組物等の部材とは一体の構造で、その構造体はFig.163-3のように配される。山田寺金堂のような構造の建物は現存しないが、法隆寺に伝

わる玉虫厨子および法隆寺金堂との関連が考えられている<sup>1)</sup>。玉虫厨子の外観から身舎柱と庇柱が1対1で対応する構造を想定し、山田寺金堂も庇隅部で組物が隅行方向の一方向にしか配されないと考え、玉虫厨子と法隆寺金堂との間に山田寺金堂を位置づけるものである (Fig.163-2)。

法隆寺金堂では出桁を受ける支点間距離が均等となるように庇端間を狭くしているが、山田寺金堂の場合は庇桁行柱間寸法が等しいので出桁を受ける支点間距離が隅で広がってしまう欠点があり、この解決策として垂木を扇形に配して軒の隅部の構造強化をはかったとする考えもある<sup>2)</sup>。現存する建物からすれば、変則的な構造となるが、近年、玉虫厨子のように放射状に組物を配した可能性が考えられる正家廃寺 (岐阜県・8世紀) 金堂<sup>3)</sup>や、身舎と庇の平面形状が異なっている加守廃寺 (奈良県・8世紀) 六角堂<sup>4)</sup>のような建物の存在が確認され、古代建築の構造にはかなりのバリエーションがあったことが判明している。

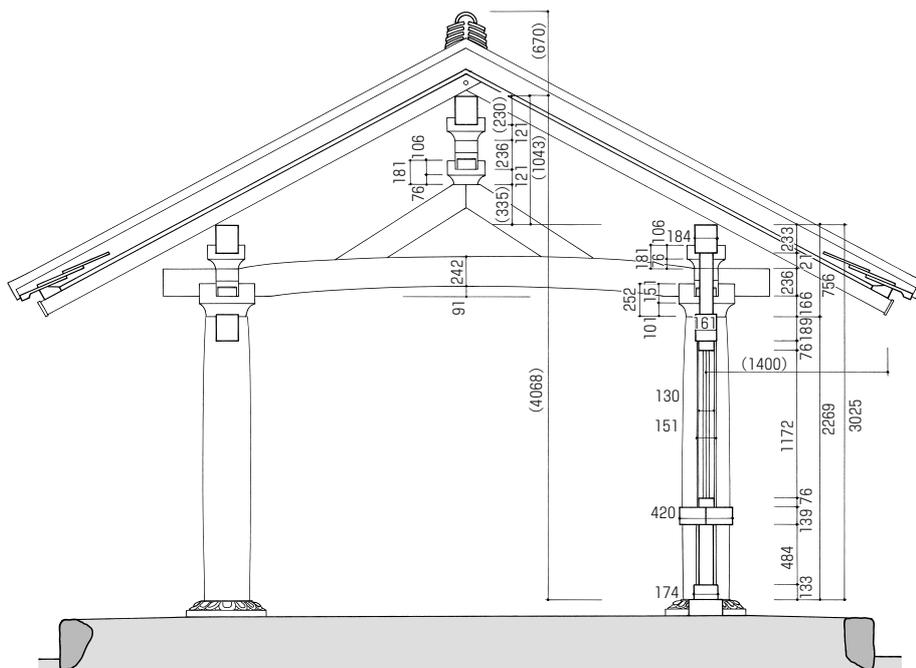
Fig.164 回廊 復元断面図 1:60

**礎石** 飛鳥地方産出の花崗閃緑岩で、円柱座外周に12弁の蓮弁を彫り出す。柱座の直径は1.4尺(42.3cm)、蓮華座の直径2尺(60.5cm)、高さ2.3寸(7.0cm)である。柱座上面に柵や柵穴はない。回廊外側柱筋では幅9寸(27.2cm)の地覆座を造り出し、柱間には幅8.25寸(24.9cm)、厚さ4寸(12.1cm)、長さ30~60cmの流紋岩質溶結凝灰岩製の地覆石を並べる。

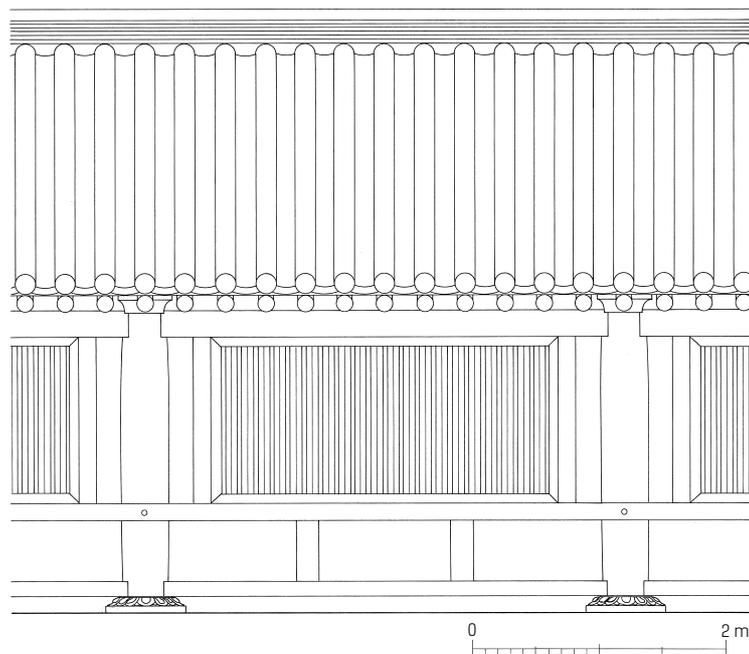
Fig.165 回廊 復元立面図 1:60

**腰壁束** 地覆と腰長押の間には心々寸法4尺 (121.0cm) を隔てて、見付幅6寸 (18.1cm)、見込幅5.5寸 (16.6cm) の腰壁束を2本立てる。腰壁束は地覆に対してはほぼ見込心に枘を造り出して納め、長押に対しては回廊外側寄りもしくは東外側面に合わせて枘を造り出して納める。

**辺付** 長押と頭貫の間に、心々寸法9.5尺 (287.3cm)、横内法寸法9尺 (272.2cm) を隔てて、見付幅4.5寸 (13.6cm)、見込幅5寸 (15.1cm) の辺付を立てる。辺付は長押や頭貫に対して、ほぼ材心に枘を造り出して納める。長押上端から頭貫下端の内法高は4.375尺 (132.3cm)。

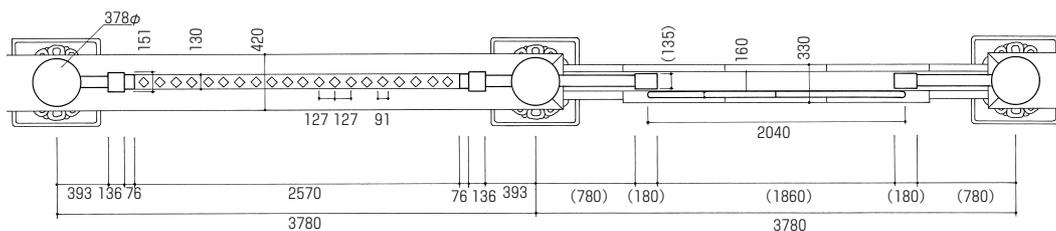
Fig.166 回廊 連子窓・窓扉まわり復元平面図 1:60

**連子窓** 四方に見付幅2.5寸(7.6cm)、見込幅4.3寸(13.0cm)の窓枠を組む。四隅を留めに納め、上下の窓枠の柄を堅窓枠から突き出して刃付に柄差しとする。窓枠の外法は横9尺、縦4.375尺、内法寸法は横8.5尺(257.0cm)、縦3.875尺(117.2cm)と復元する。上下窓枠には深さ1寸(3.0cm)前後の連子子穴を彫る。連子子は正方形断面对角3寸(9.1cm)、一辺は約6.4cmで20本立てる。連子子間の心々寸法は4.2寸(12.7cm)である(Fig.166)。

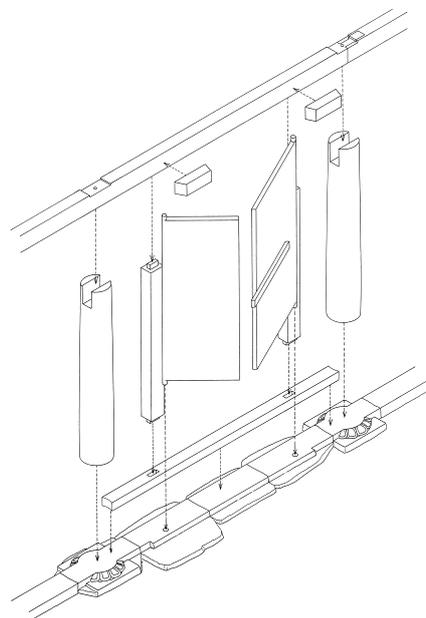
Fig.167 回廊 扉まわりの復元パース

**扉口** 扉口部分では地覆石の幅を回廊内側に広げ、ここに軸摺穴を彫る。軸摺穴は直径8.0cmで、軸摺穴の心々寸法は197.8cm(6.54尺か)である。軸摺穴には鉄製円筒の軸受金具を納める。軸受金具の内側には鉄製円筒の扉軸金具があり、内径は5.6cmである。扉板は現存しないが、軸金具径から厚さ2寸に復元される。2枚内開きで、

1枚の幅は102cm程となる。地覆石の上に地覆(蹴放)を置くが、東面回廊第12間の地覆11によれば、断面寸法は連子窓部分の地覆と変わらない。扉口の頭貫は出土していないが、連子窓部分と同寸であろう。上の扉軸は藁座を釘2本で頭貫に打ち付けた。藁座の軸穴径は8.5cmで、上の扉軸でも軸受金具と軸金具を用いたと推定される。頭貫のどの高さに打ち付けたかは不明だが、扉板は地覆や頭貫の内側面に沿ったはずで、扉板の高さは地覆や頭貫間の内法高寸法から206.6cm以上、226.6cm以下で、7尺(211.7cm)程に復元される。扉口の方立は出土していないが、見付幅6寸(18.1cm)、見込幅4.5寸(13.6cm)程度と推定される。

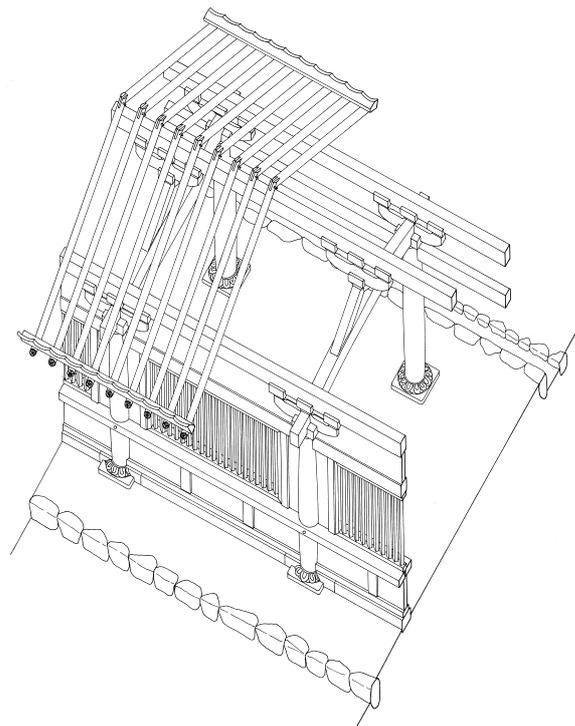
Fig.168 回廊の架構

**虹梁** 大斗上で肘木と相欠きに組み合わせる。虹梁が下木、肘木が上木である。組物位置での断面は、肘木と同寸の幅 6.1 寸 (18.4cm)、成 7.8 寸 (23.6cm) に復元される。柱心から虹梁木口までの出は 1.65 尺 (49.9cm) と比較的大きい。虹梁は起りをもって湾曲し、中央部の高さは端部の上端より 10cm ほど高く、下端は 3 寸 (9.1cm) 起る。中央部での成は 8 寸 (24.2cm) である。

**扱首** 扱首材は確認していないが、虹梁上に扱首の柄穴が残り、柄穴心々距離は約 200cm で、扱首束はないことがわかる。扱首の寸法と棟高は推定せざるを得ないが、桁までの高さ寸法、棟木とその下の組物垂木寸法、垂木勾配が推定可能である。垂木拌み部分の仕口から垂木の勾配は 4.7~5.7 寸。垂木勾配を 5.5 寸と仮定すると、扱首の勾配は 6.5 寸程となる。扱首の幅は卷斗の斗尻幅と同寸とみて 6 寸 (18.1cm) 程、成は 7 寸 (21.2cm) 程であろうか。

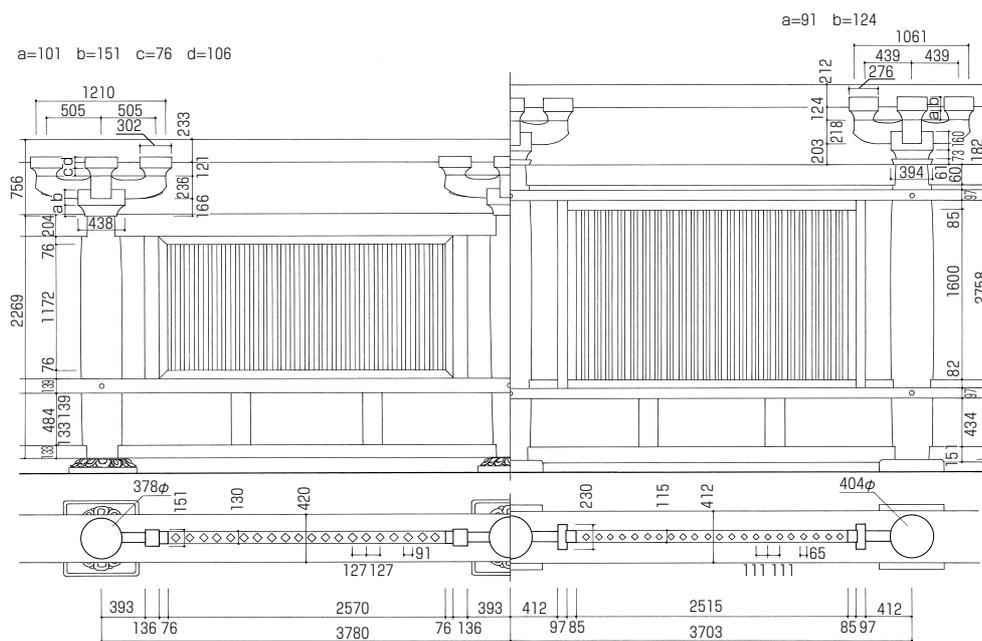
Fig.169 山田寺回廊と法隆寺西院回廊の壁面比較展開図 1:70

窓の腰高（礎石上端～長押上端）は、山田寺回廊の75.6cmに対して、西院回廊が68.2cmと低い。連子窓の規模をみると、内法幅（堅窓枠内）は山田寺回廊の257.0cmに対して、西院回廊が251.5cmとやや狭く、内法高（下窓枠上端～上窓枠下端）は山田寺回廊の117.2cmに対して、西院回廊が160.0cmとかなり高い。連子子は断面では山田寺回廊の6.4cm角に対して、西院回廊が4.6cm角、見付幅では山田寺回廊の9.1cmに対して、西院回廊が6.5cmと細く、連子子間隔は山田寺回廊が3.6cmに対して、西院回廊が4.6cmである。連子窓の内で連子子が占める面積は、山田寺回廊が約71%、

西院回廊が約57%と、閉塞感が強い。低い柱高、低い窓、太くて間隔の詰まった連子子の組み合わせから、西院回廊と比べてかなり閉鎖的な壁面構成であったことがわかる。

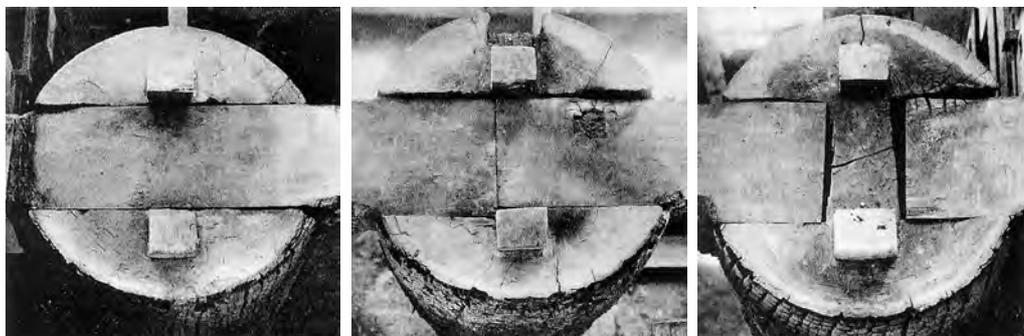
Fig. 170 法隆寺金堂における頭貫の納まり

山田寺回廊では頭貫が柱頂部を貫通し、頭貫上の太柄1個で大斗を固定しており、8世紀の建物と共通する技法である。ただし、頭貫の上端が柱頂より高く、頭貫を欠き取って大斗尻を柱上に納める点が異なる。この手法はわが国では中世の大仏様で知られるのみである。

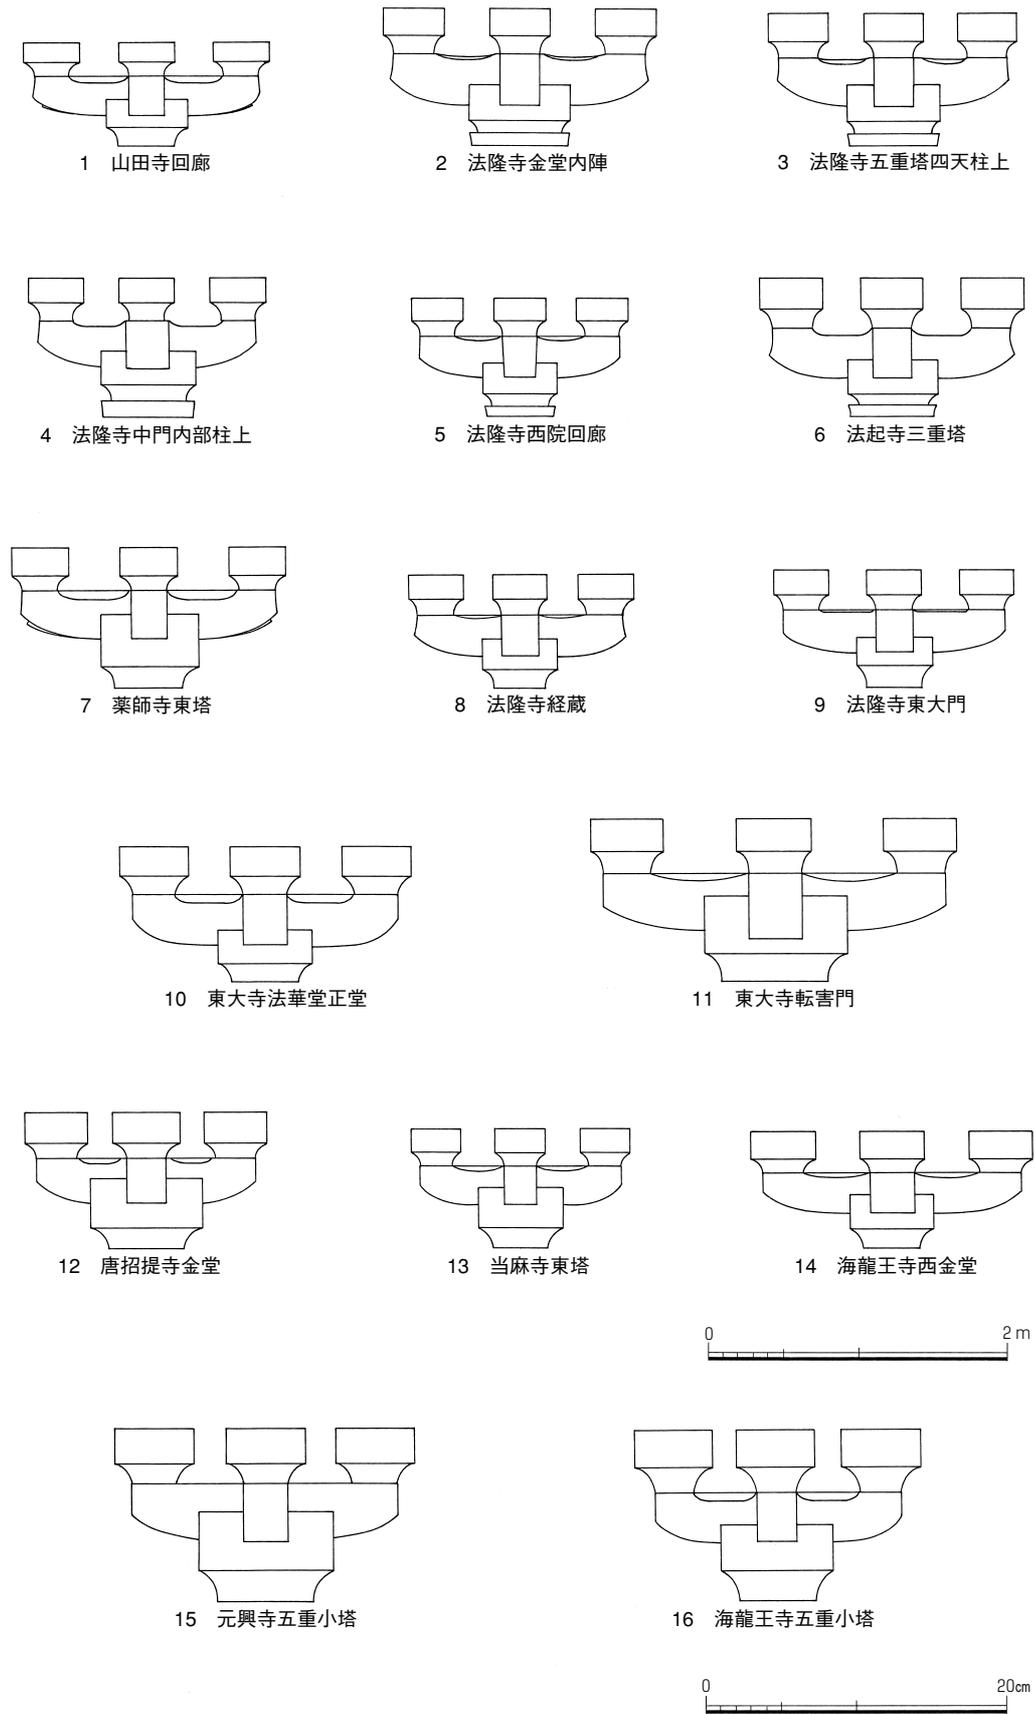
Fig.171 現存する飛鳥・奈良時代建築の三斗組 1:50 (15・16のみ1:5)

て曲面をなす形状が一般的である。ただし雲肘木を用いても、入側柱や四天柱の上では一般的な形状の肘木を用いる。肘木を特徴づける形態として、筐繰、舌、木口の切断面がある。筐繰は飛鳥・奈良時代を通じた定型である。舌は法隆寺金堂・五重塔・中門の雲肘木にあり、薬師寺東塔にみられ、古式とされる。山田寺回廊は筐繰、舌ともにある。また木口の下角では外へ張り出すものと垂直に切るものがある。下角が外へ出るものには法隆寺金堂・五重塔・中門・経蔵・回廊や法起寺三重塔、薬師寺東塔があり、奈良時代前半までの建物に限られる。山田寺回廊も下角が外へ出る。肘木の形態からみた編年観に山田寺回廊はよく合致する。

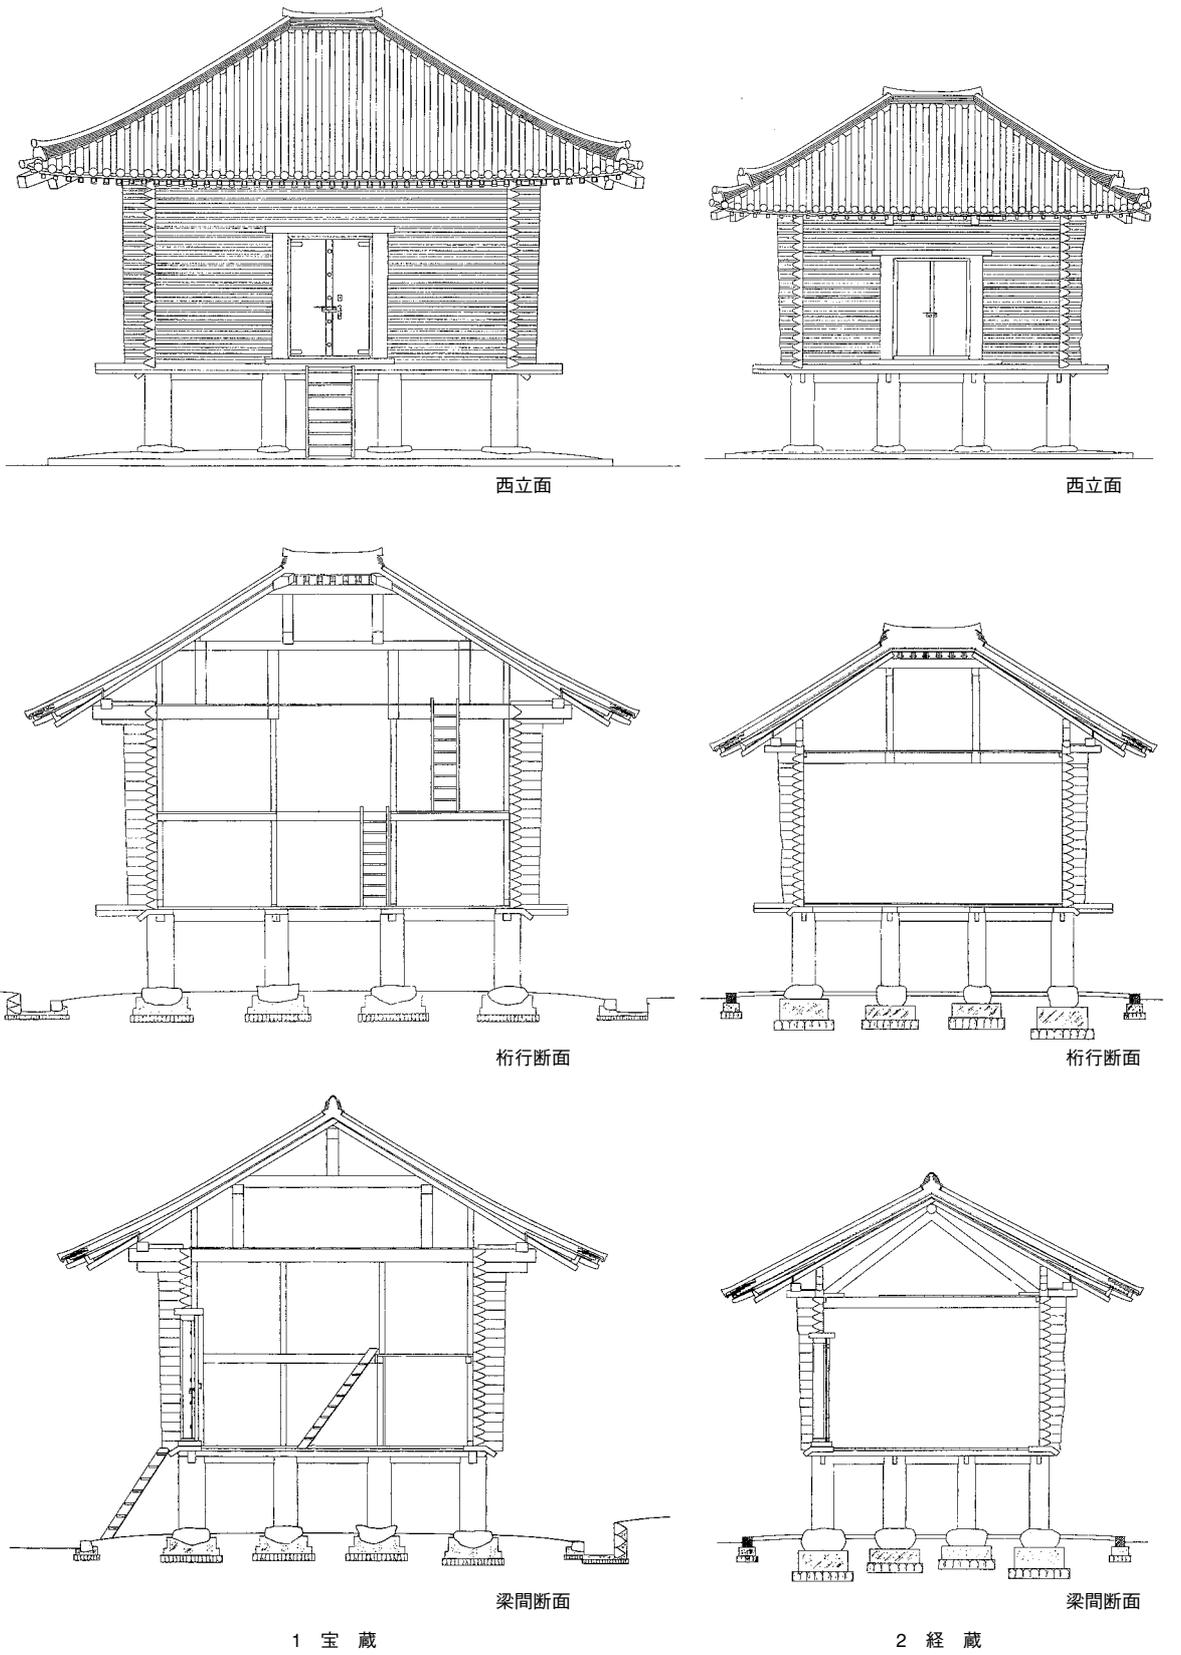
Fig.173 唐招提寺宝蔵・経蔵（修理後） 1：150

以上、限られた資料からの考察ではあるが、山田寺宝蔵は、校倉造りの高倉で、寄棟造り、瓦葺きで、ほぼ唐招提寺宝蔵・経蔵のイメージ（Fig.173）で復元可能であると考えられる。

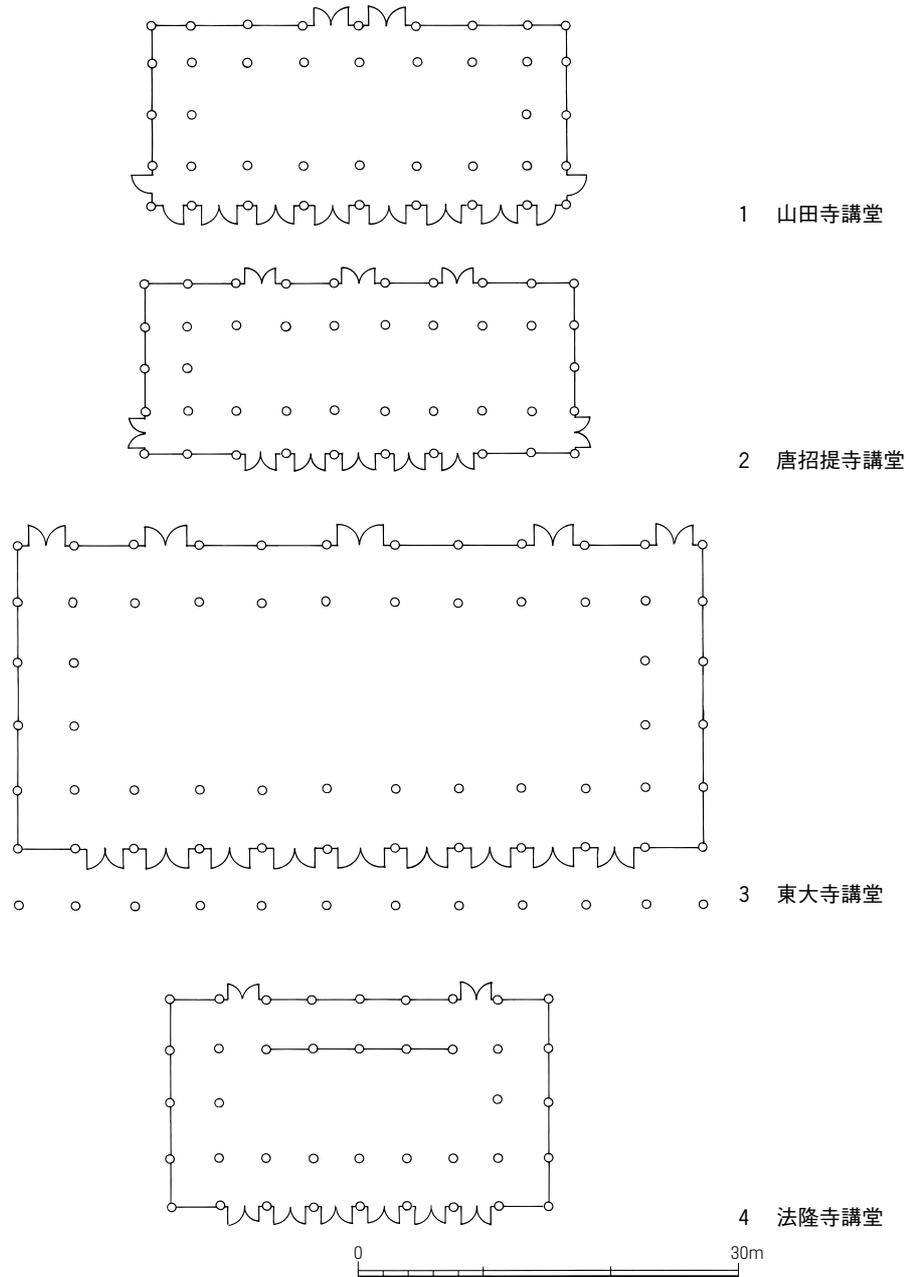
Fig.174 古代寺院の講堂平面の比較 1:600

**建築の意匠的検討** 最後に、その意匠的な形態についても考察しておきたい。山田寺講堂と性格、規模ともに近い唐招提寺講堂は、もともと平城宮の朝集殿であり鎌倉時代の改造で中世風に姿を変えていることから単純に比較できないが、参考までに両者の細部意匠を比較してみる

と、たとえば軒の出と関係する可能性がある基壇の出においては、山田寺講堂のそれは唐招提寺講堂の0.93倍であり、わずかに小さい。ただし、山田寺講堂の基壇は高さも唐招提寺講堂の半分程度しかなく絶対的に小さいので、基壇の出が僅かに小さいことだけで単に軒の出も小さいとすることは難しいと思われる。

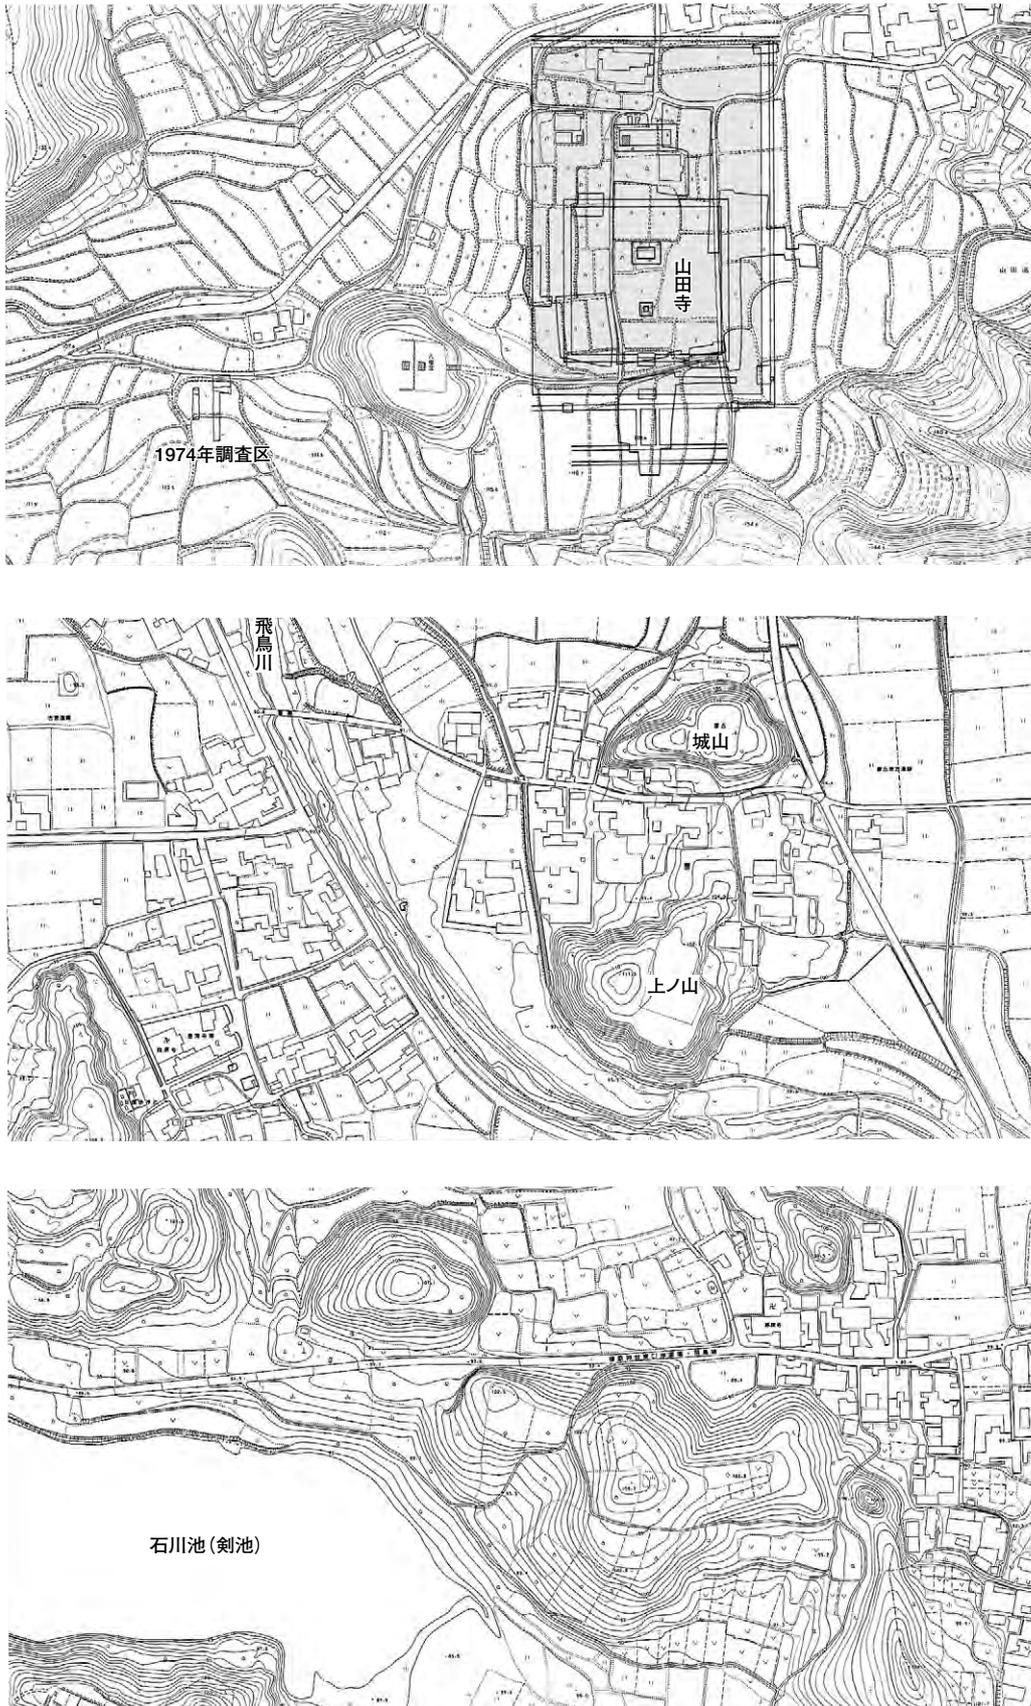
Fig.176 阿倍山田道周辺地形図 1:4000 (上:山田寺付近、中:雷丘付近、下:石川池付近)

また、雷丘の高まりは、旧道北側の「城山」と南側の「上ノ山」に分かれるが、その間は、切り通し状となり、東西方向の直線的な段差がのびる。こうした状況から見て、丘陵の鞍部に道路を通すために、人工的な開削がおこなわれたことは明らかである。開削部分の幅は南北50mほどあり、現在の道路はその北端を通っているが、これを含めた北半分(幅26m前後)が一段

低く (Fig.176中段)、その部分に当初から道路が通じていた可能性が高い。そして、阿倍山田道の路線を踏襲しているとみられる、先述の雷丘以東の旧道と飛鳥川以西の県道が形成する直線は、まさにこの位置を通るのである。雷丘の鞍部の開削が、阿倍山田道の成立と密接に関わっていたことは確実であろう。

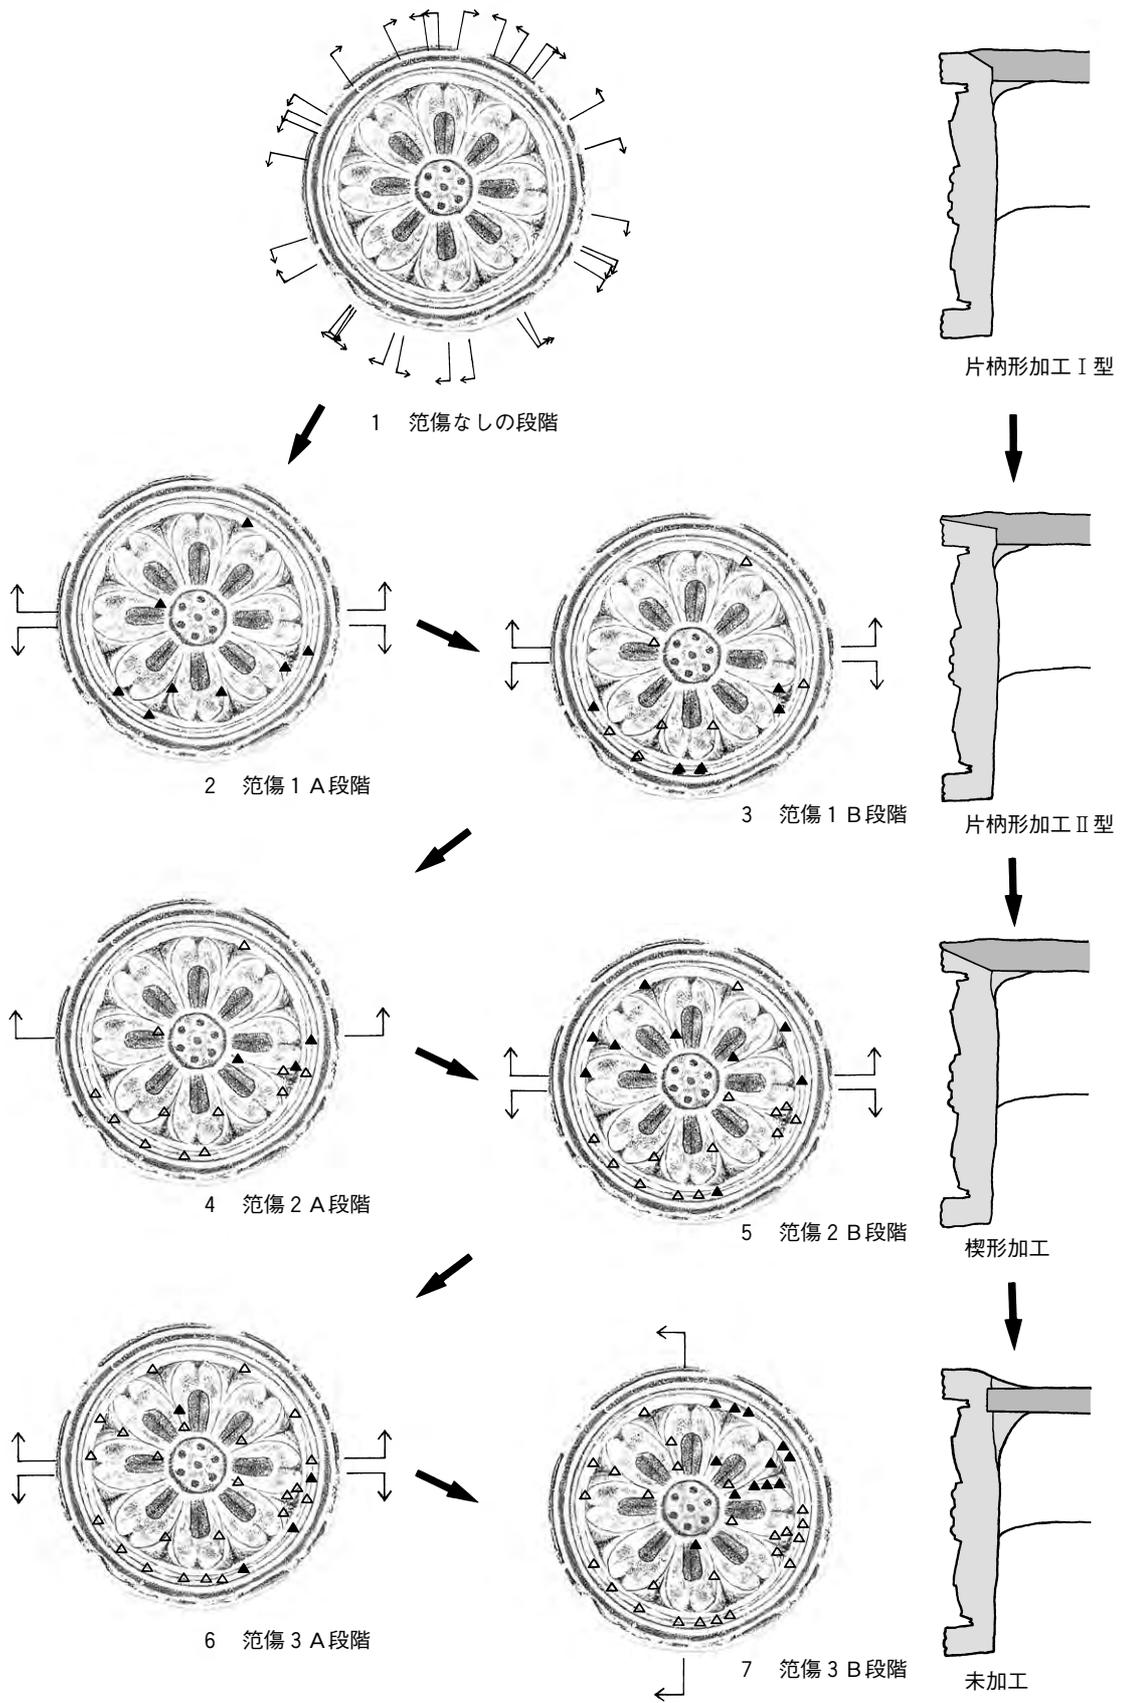
Fig.177 A種の范傷進行と技法の変遷 1:5

範傷1B段階 中房に接して小型の範傷が出現し、外区内縁の範傷も増加する (Ph.85-18、Fig.177-3)。丸瓦広端は斜めに切り落として楔形にし、その先端は瓦当外縁端に達している (Ph.85-19)。瓦当裏面はヨコナデで平坦にしている。丸瓦取り付け角度は範傷1A段階と同じである。該当する点数は少ない。

**範傷 2 段階** 中房に接する範傷が拡大し、外区内縁の範傷も大きくなり、数もふえる (Ph.86-1)。範傷 2 段階は A、B に細分される (Fig.177-4・5) が、技法上は差がない。

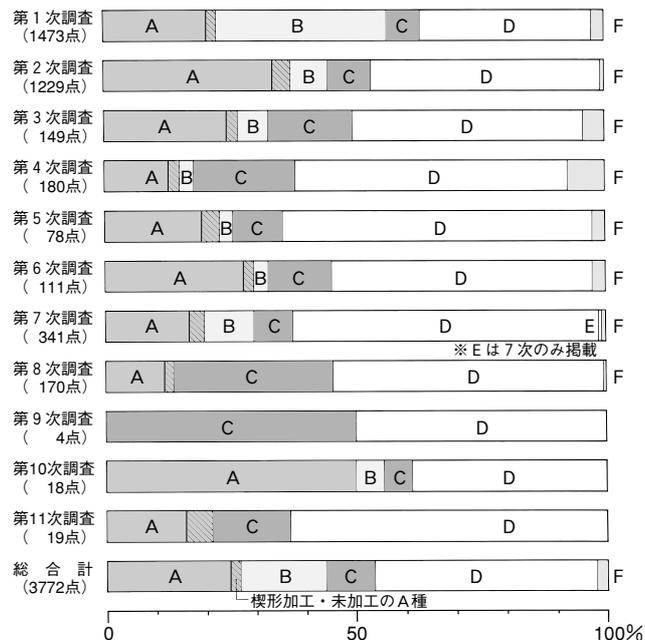
Fig.183 山田寺式軒丸瓦の調査次数別組成比率

分布上、第1・2次調査出土のB種と、丸瓦広端未加工を除く天智朝の一時的造営期と天武朝造営期のC種を塔所用と仮定すると、B種とC種の出土点数の比は3対1である（Fig.183）。

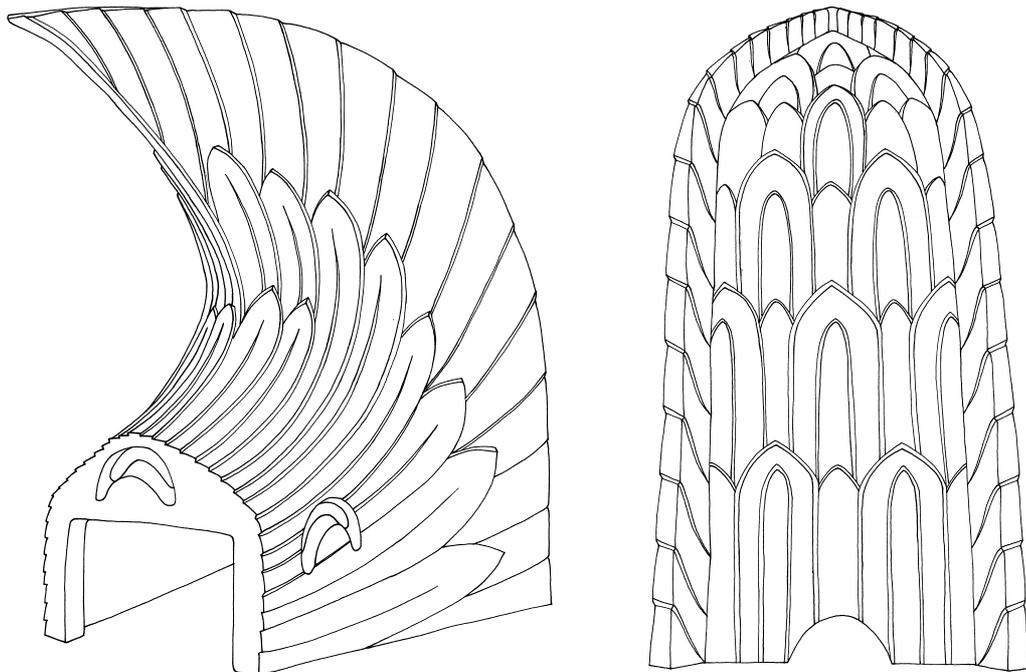
Fig.188 単頭鴟尾復元図

- 1 単頭鴟尾では、各類の2個体ずつは同一の建物に葺かれていたと考えられる。
- 2 単頭鴟尾各類を比較すると、A～C類に比べてD・E類は彫刻及び表面の調整が粗い。また、F類は焼成、色調とも他類とは全く異なる。したがって、A～C類が山田寺造営当初の古い段階、D～F類が造営の後半期、あるいは葺き替え時の鴟尾と考えられる。
- 3 単頭鴟尾D類は回廊の内側、特にD1は金堂の北側から出土しており、葺き替え後の金堂に

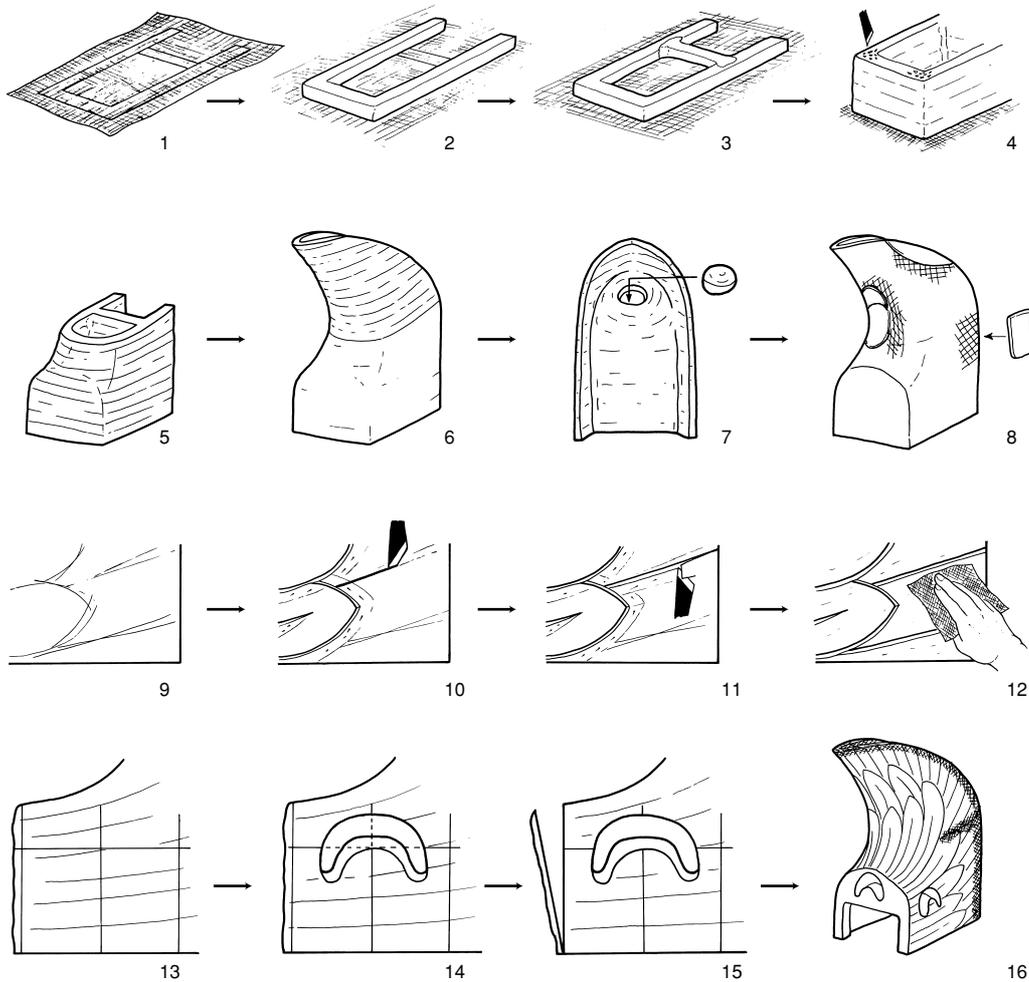
Fig.189 鴟尾の製作工程復元図

鵺尾全体が均等に乾燥しないとひび割れが生じる。突出している鰭部が最も早く乾燥するため、端面から内外面約3～4cmに及ぶように濡らした布をかぶせ、乾燥を遅らせる工夫をする(Ph.194-9)。鰭部の中でも特に成形の段階で上半下半に分けた箇所は乾燥する早さに違いがあるため、最もひび割れが生じやすい。この接合箇所には鰭端面から長い布を被せ、乾燥の速さを均等にする(Ph.194-8)。

ある程度の乾燥後に再度表面をナデ調整し、第5工程で鱗部に被せた布の痕跡を消す。このナデは鱗部外面のみに施す場合、端面を残し内外面に施す場合などがある。また乾燥時に生じたひび割れはこの段階で修復する。ただし、この工程は省かれる場合もある。

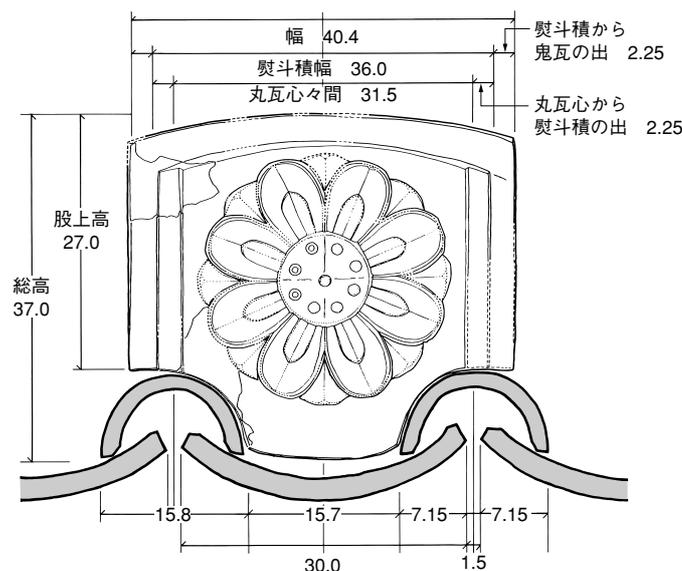
Fig.196 山田寺中門降棟の鬼瓦と丸・平瓦の納まり 1:8

A種とB種の降棟専用品は、前者の股上復元幅43.6cmに対して、後者の股上幅40.4cmと差があり、両者が同一建物で使用されたとは考え難い。一方、堂塔に使用された軒瓦や丸・平瓦の大きさは、金堂、塔、回廊の順に小さくなっており、講堂や南門は金堂に近く、中門は回廊と同じものを使用した可能性が高い。回廊用は、丸瓦径約16.5cm、平瓦最大幅約31.5cm、丸瓦と平瓦の重なりは痕跡から6cm前後あり、丸瓦と丸瓦の心心の幅は36cm前後。平瓦と平瓦の間は5

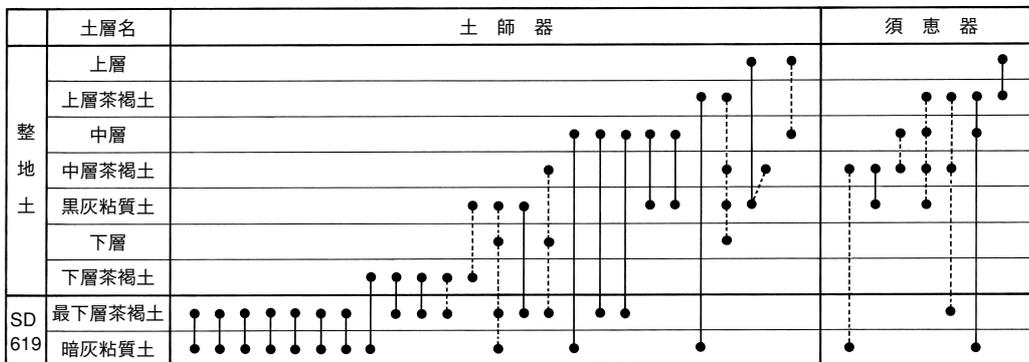
Fig.198 土器の接合関係

さて、第7次調査の断割りにおいては、最下層の古墳時代堆積層（SD593）のほか流路SD619とその上を厚く覆う整地土が識別されている。SD619と整地土はともに下層の古墳時代遺物を包含するほか、相接した両層間の土層ばかりか、かなりの間層をはさんで土器が接合したり、接合こそしないが明らかに同一個体とみられる特徴的な破片がやはり上下の土層に広く分布するという事実がある（Fig.198）。

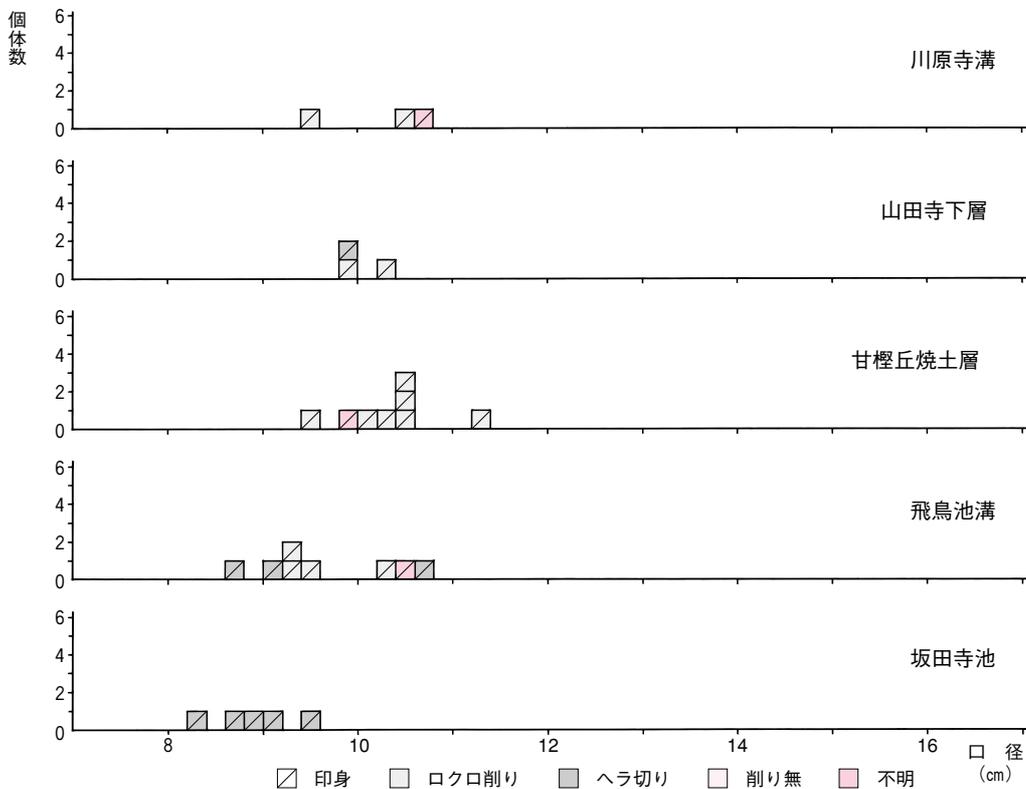
Fig.202 須恵器杯Gの口径と調整法

次に杯G身をみよう (Fig.202)。

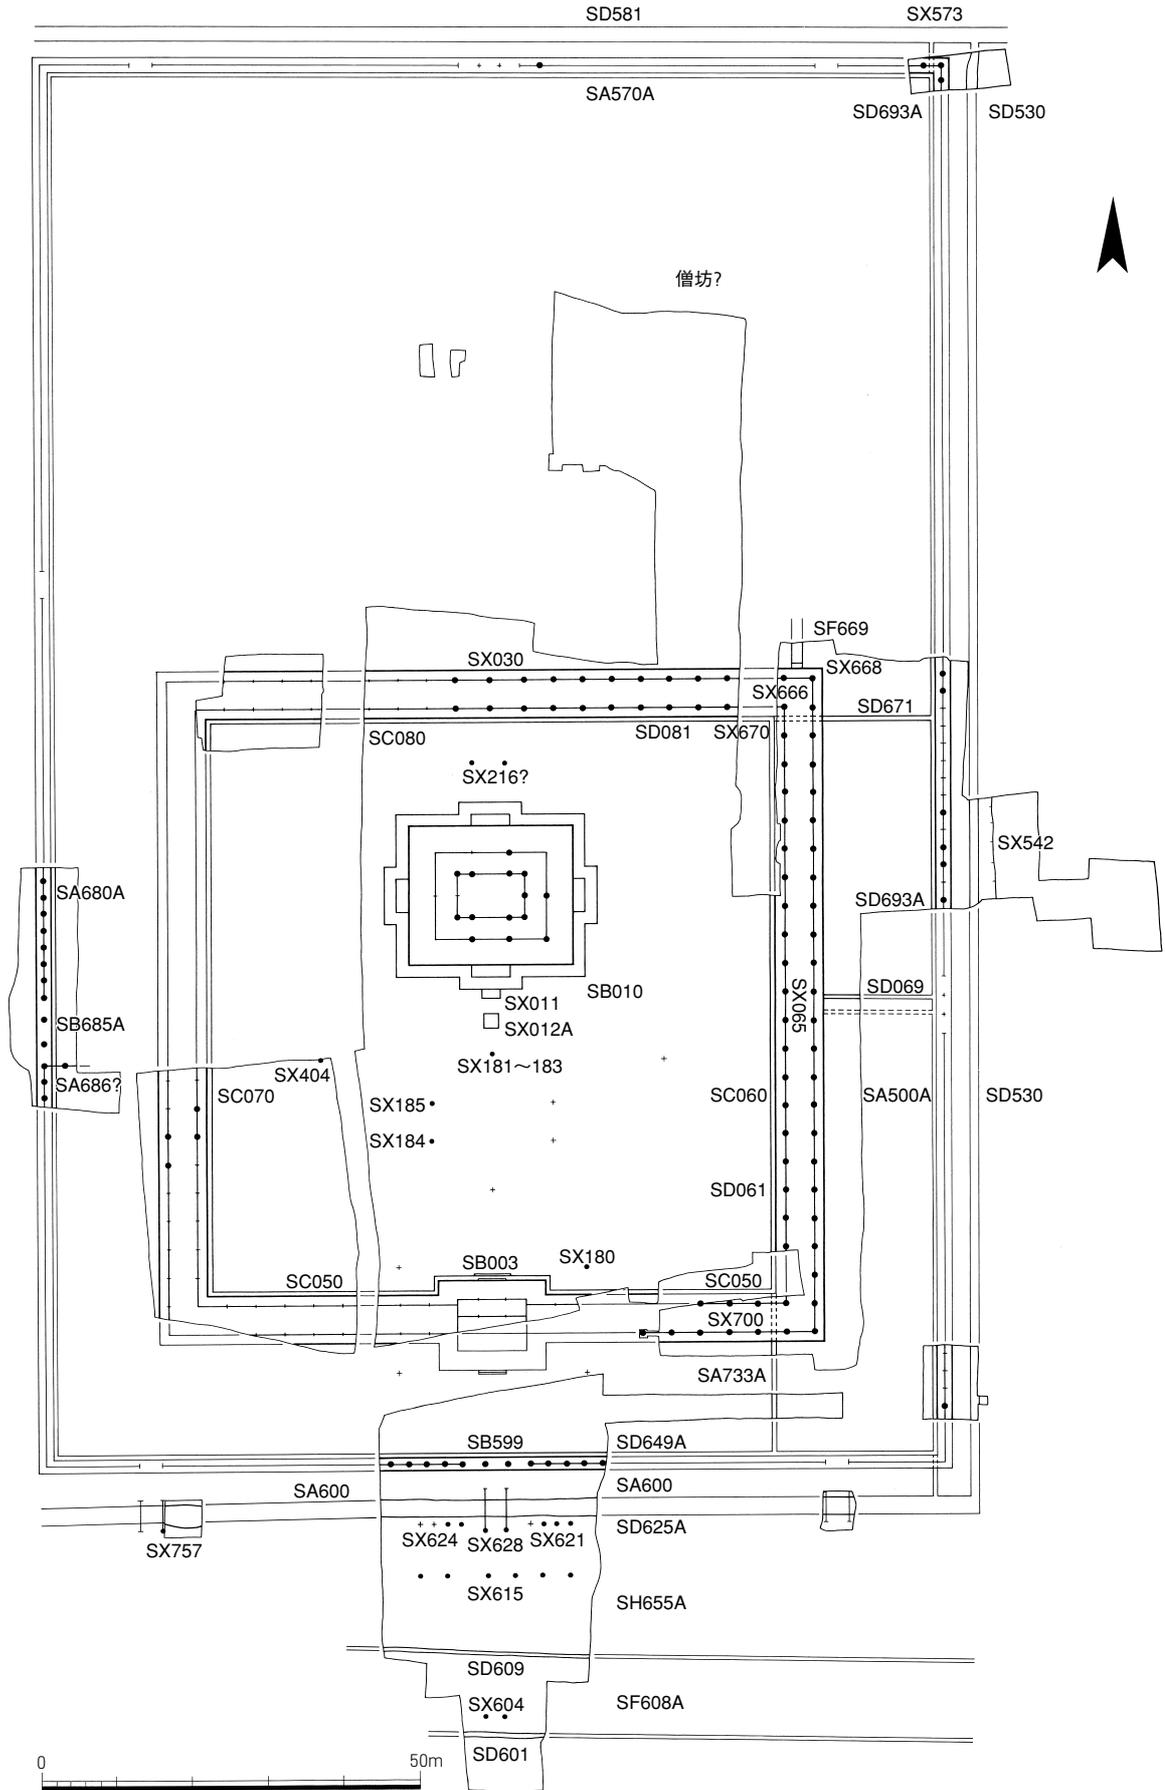
Fig. 203 II期の遺構図 1:1000

旧南面・東面大垣の内側には雨落溝SD649A・693Aがある。後者は、中央部を境にして、水が

北と南に流れる。北端は北面大垣下の暗渠SX573を通過して、後述するSD581に流れ、南端は旧南門大垣下を抜けるよう。
