## 被災装飾古墳の保全に関する取り組み

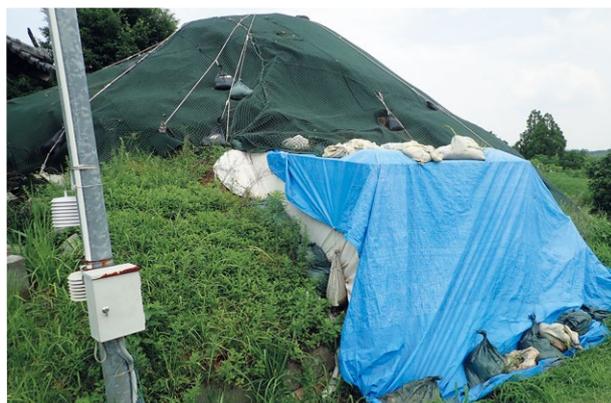
透水性シートで保護された墳丘

熊本、大分両県に甚大な被害を引き起こした2016年の熊本地震によって、熊本県下の装飾古墳もまた大きな被害を受けました。石室を構成する石材がずれ動いたものや、石室を覆う盛土に亀裂が入り、雨水が浸透するようになったものも見られました。このような盛土の被害に対して、雨水の浸透を抑えるために、防水シートを用いて墳丘を覆う応急処置がとられた古墳も少なくありません。

一般に古墳の盛土は、その荷重によって石室の石材が横へずれないように構造的な安定性をもたらすだけでなく、石室内部の温熱環境を安定させる重要な役割を担っています。例えば、真夏の厳しい日射が墳丘に照りつけたとき、盛土の中に含まれる水分が蒸発することで、日射による熱の一部が蒸発潜熱として放出され、石室内部への熱の供給量を低減する働きがあります。ところが、墳丘を防水シートで長期間覆い続けてしまうと、この潜熱による熱の放出ができず、やがては石室内部の平均温度の上昇を引き起こす可能性もあります。こうなってしまうと、石室内部では例えば過剰な結露が生じたり、あるいはカビのリスクが増大したりと、保存環境の悪化を引き起こしかねません。そこで、現在、熊本県内の自治体と協働して、被災装飾古墳を対象とした石室内部の温湿度測定をおこない、それらの保存環境をモニタリングしています。さらに、熊本市、京都大学と合同で、熊本市内に位置する装飾古墳を対象として、盛土を覆うシートに透水性のあるものを用いた場合、雨水の浸透抑制と石室内部の環境安定にどれほど効果があるか調査を実施しています。
