## 発掘調査の概要

### 藤原宮大極殿院の調査(飛鳥藤原第205次)

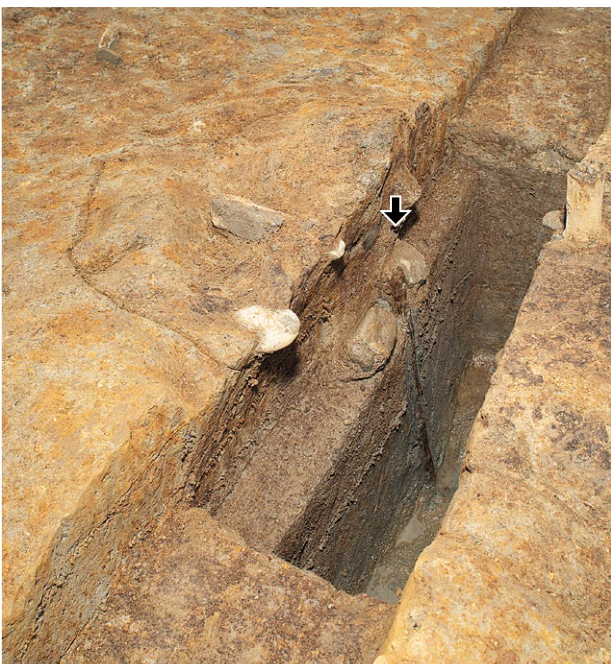
回廊の基壇の下からみつかった杭(北東から)

造営期の遺構の中で特筆すべきは、東面回廊基壇の下からみつかった2本の木杭です。この杭は、基壇を造る前に地面に打ち込んだもので、基壇を造る時には上部を折り取って、その上に基壇土を積んでいました。杭は直径が4～5cmと細いですが、2本のうち1本は、長さ80cmほどが残っていました。

杭の位置は、南北に延びる東面回廊の棟通りの真下にあたり、みつかった2本の杭を結んだラインは、回廊の中軸ラインとほぼ一致します。このような検出状況・位置を考慮すると、これらの杭は、大極殿院の回廊の位置を設定する際に使用された基準杭であった可能性があります。今回検出した2本の杭は、10mほど離れていましたが、同じような杭をある程度の間隔を空けて打ち、それらを基準として回廊の基壇の幅等が決められたと考えられます。
