第 I 章 調査の経緯と経過

本書は、奈良県生駒郡斑鳩町史跡法隆寺旧境内の若草伽藍跡において、文化庁が1968年と1969年の両年にわたっておこなった国営発掘調査の成果をまとめたものである。

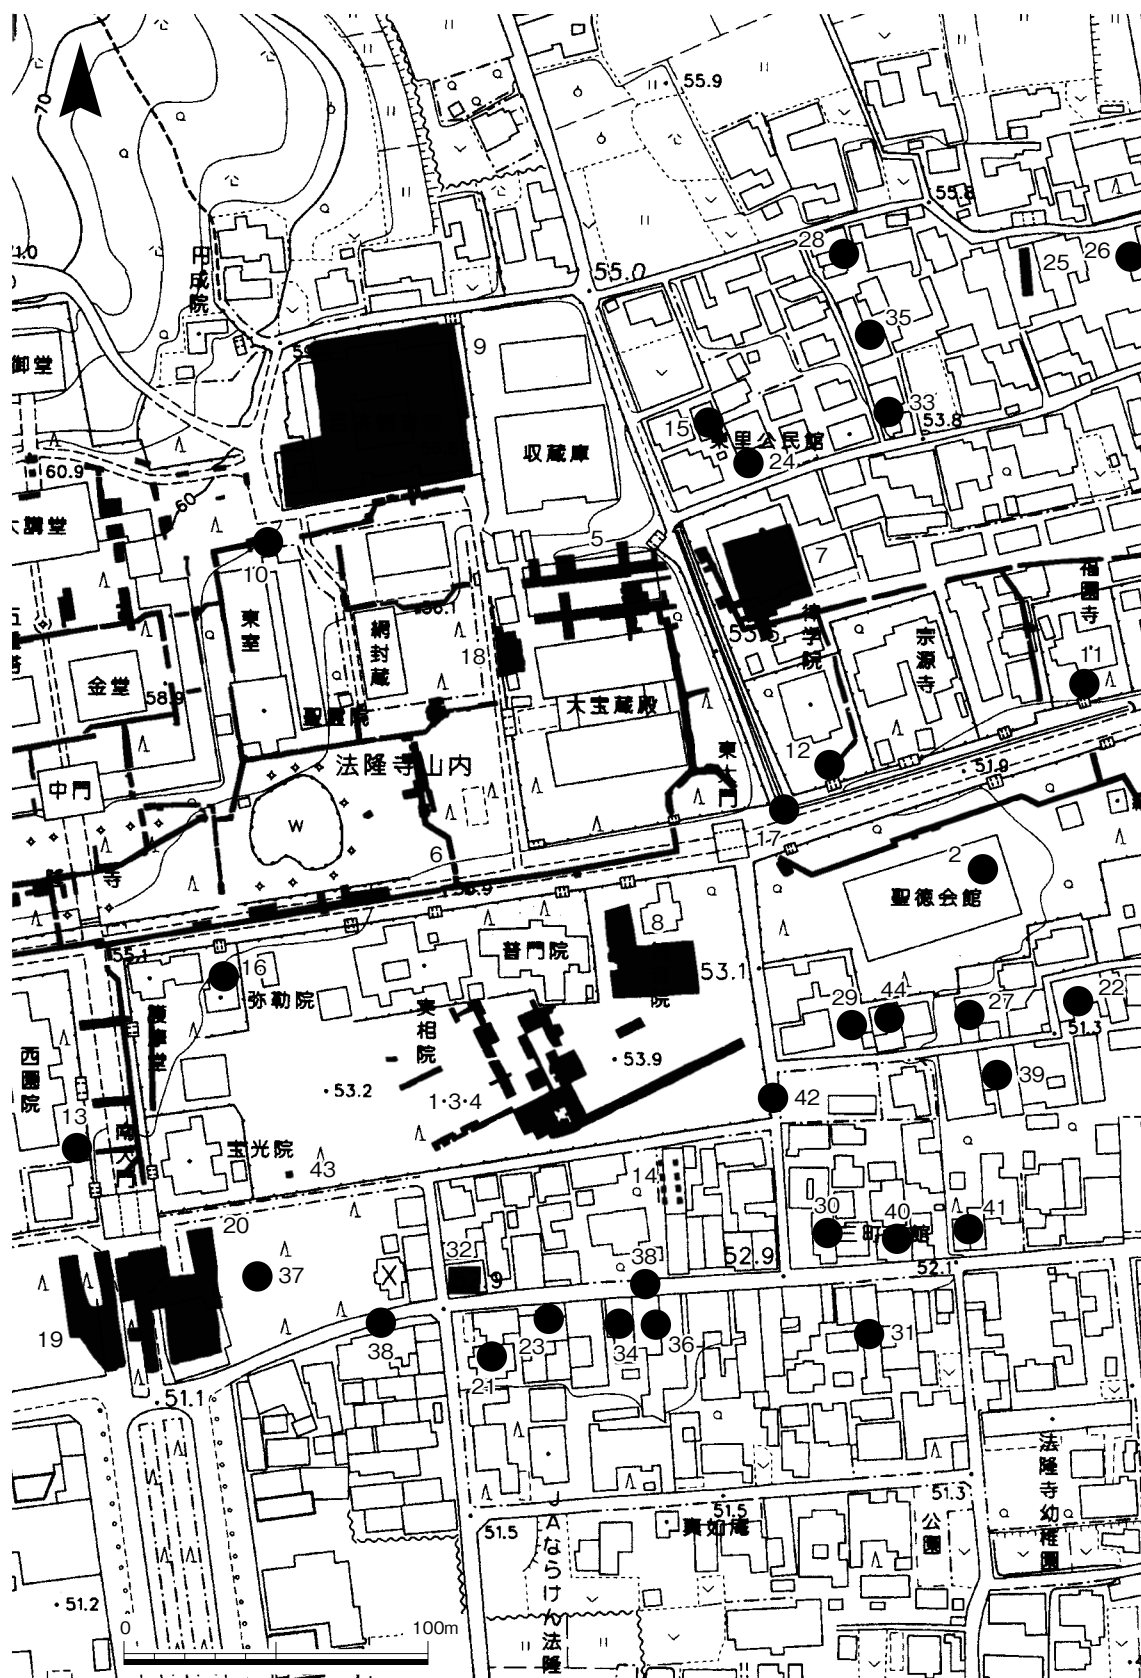
Fig. 3 若草伽藍跡調査位置図 (1 : 2,500)

なお若草伽藍跡については、本調査以降2006年5月に至るまでに、奈良国立文化財研究所（現独立行政法人文化財研究所 奈良文化財研究所）、奈良県立橿原考古学研究所、斑鳩町教育委員会が、合計9次におよぶ調査をおこなっている（Fig. 3、Tab. 1）。このうちには、若草伽藍寺域北・西を画する一本柱塀といった重要遺構および彩色壁画の発見を含んでいる。（深澤）

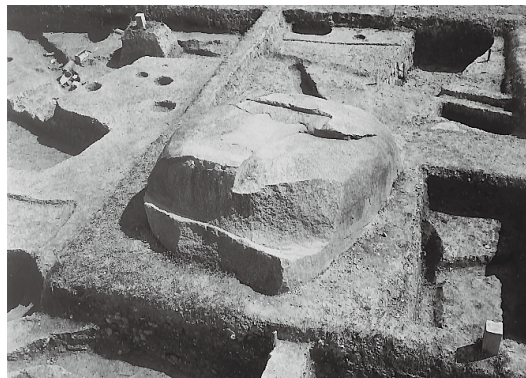
Fig. 10 塔心礎周辺の調査状況

平城作業員休み。作業員が少ないため塔周辺に集中。TO 35の昨日出土土坑(灰・フイゴ等)を清掃。塔心礎周辺の据えつけ痕跡及び抜き跡を検索。TQ 50に広い土坑あり、地山を掘りこんでいる。中心に向かって斜めに下がっているため、心礎の据えつけてあったところか? TP 50の中心にむかっての下りも同様のものと思われる。TQ 47の瓦堆積を半分取り除く。塔東南の基壇縁確認。新しくTO 50、51を掘り始める。明日の作業、塔周辺の整理。東トレンチの清掃。塔心礎東のバラスを取り除く。TO 50、51を掘り下げる。

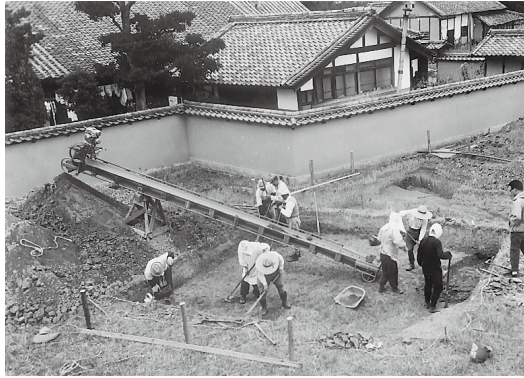
Fig. 12 金堂北部の調査風景

金堂跡東南トレンチでバラスを除去し、黄褐色土面を検出。KB45でバラスの下から中世の燈明皿を検出した。又、KC45の小穴には、焼土、木炭が見られた。KF45～KG46にかけて、石田博士のトレンチ以外のトレンチの痕跡を検出し、断面に金堂土壇の積土の状況が明瞭に現れたが、石田トレンチが重複しているために、掘込地業の状況は不明。なお、石田トレンチは地山面まで掘り込まれている。金堂跡北西トレンチで、金堂北側の黄褐色土を追求するために東西トレンチを設定。KM54で南北方向の石積を4段検出、溝の西岸と考えられ、溝底から近世の陶器片が出土する。この埋土は、東側の黄褐色土の下に入ることが判明。金堂跡西南の東西トレンチを東

へ(KA54まで)拡張した。表土直下の暗褐色土から多量の中世の土器が出土した。森

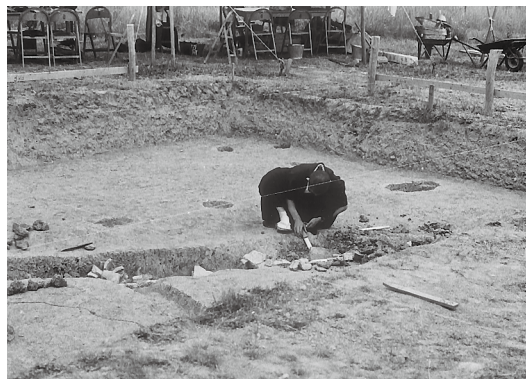
Fig. 14 SD 7040 と多量に出土した瓦

また、第1次調査においてすでにみつかった金堂南側の斜行溝（SD 7040）が、本次調査において、金堂掘込地業の東縁外側をめぐるっており、これと同規模の溝がやはり金堂掘込地業の北縁や南縁の外側でみつかった。この溝は、金堂と塔の施工順に関して、整地土の解釈を補強する。

プラン実測終了。レベル読み。各壁のセクション検討。金堂東南端の斜行溝、掘り下げる。

軒瓦は総て手彫りの杏葉文である。金堂中央トレンチを掘り下げる。
