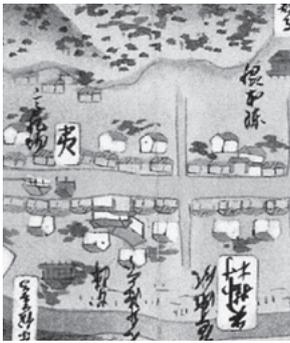
図52 「行程記」

江戸期の主屋形式 18世紀後半の矢掛宿の町並みを描いた「行程記」(図52、毛利家文庫30地誌41所収、山口県文書館蔵、明和元年(1764))には、建物の屋根葺材について2種類の表現が使われている。土蔵や本陣、脇本陣の屋根は、瓦葺を表現したであろう灰色の彩色がなされる。一方、街道に面した町家および周辺の農家の屋根は黄金色の彩色がなされ、草葺を表現しているようである。つまり、江戸期の多くの町家は草葺であったと考えられる。大正期に撮影された古写真(図53)からは、草葺屋根の町家を複数棟確認でき、この傍証となる。

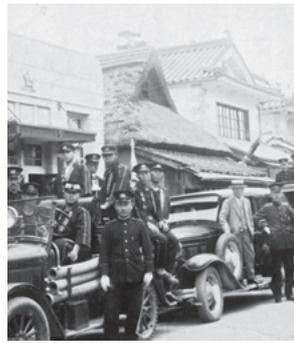
図53 茅葺妻入の町家
(大正期撮影、三宅スタジオ [矢掛町] 提供)

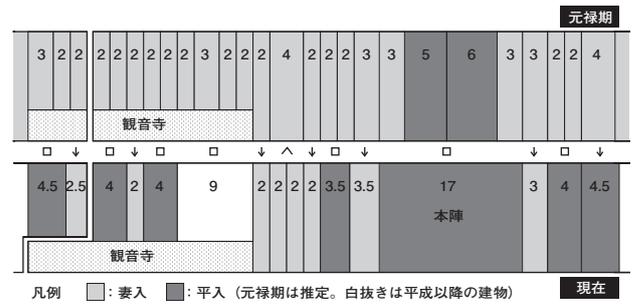
凡例 □:妻入 ■:平入(元禄期は推定。白抜きは平成以降の建物)
□:敷地統合 △:敷地分割 ↓:敷地踏襲
敷地内の数字は間口規模を示す。敷地割は「元禄絵図」、平成29年地籍図を基に作成した。また、主屋形式において、近年建替えられた建物は、昭和62年調査成果を基に作成した。

こうした敷地割の変化が、町家の形式にどのような影響を与えたのか、比較的敷地割の変化が推測可能な、本陣周辺の区域を対象に検討してみたい。対象区域において、元禄2年では間口2間が15軒、間口3間が6軒、間口4間が2軒、間口5間、6間はそれぞれ1軒であったが、現在においては、間口2~2.5間が6軒、間口3~3.5間が3軒、間口4~4.5間が5軒、間口7間、17間がそれぞれ1軒となり、敷地の統合が相当進んだことがわかる。明治12年までで、統合は7件、分割は1件、明治12年以降では統合が2件おこなわれている。

各敷地における町家の形式をみると、妻入の町家は統合を受けず、当初の敷地割を継承している敷地および分割された敷地に建ち、統合された敷地には全て、平入の町家が建っていることがわかる。敷地の統合が、平入の町家を増加させる契機となっていたといえよう。
