# 山田寺北面大垣の調査

## —第188-11次

特別史跡山田寺北辺の法面改修工事にともなう発掘調査である。試掘調査として先行して実施した第188-8次調査では、東区で石積の排水路SD540B、中区で北面大垣SA570の柱穴列、西区では暗渠状遺構SX762をそれぞれ検出した（『紀要 2017』）。その結果、中区と山田寺第6次調査の成果を総合的に理解すると、中区以西では北面大垣の柱穴列と工事予定範囲とが重複する可能性が高まった。そのため、工事範囲西端での大垣の正確な位置を確認すべく、第188-8次の西区を拡張して確認調査を実施し、施工方法を検討することとなった。

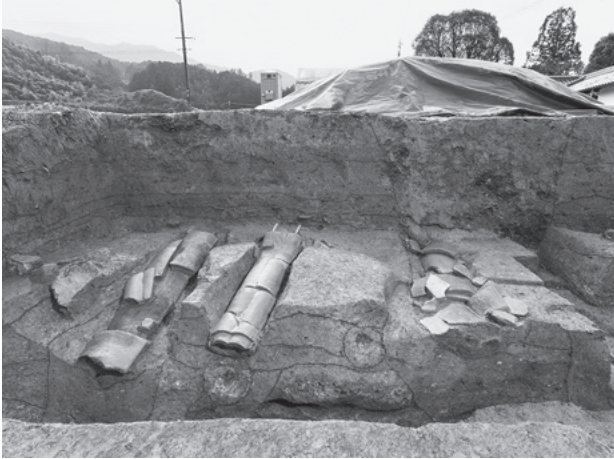
図133 瓦組暗渠SX762~764検出状況(北から)

**瓦組暗渠SX762** 調査区中央で検出した瓦組暗渠。第188-8次調査で南半分を検出し暗渠状遺構として報告したが(『紀要 2017』)、今回の調査で北側の遺存部分を全検出し、暗渠であることがあきらかとなった。第188-8次調査とあわせると検出総長は1.7mとなる。寺域内から北側への排水を意図したもので、北に向かって約3度で傾斜するが、北側は法面掘削時に削平されている。掘方は幅50cm、残存する深さは20cmほどで、その底に瓦を組み、土で埋めて暗渠とする。瓦は上部に平瓦を凸面を上向きにして伏せるが、下部の詳しい構造は不明である。おそらく平瓦を凸面を下に向けて敷いているものと推測される。第188-8次調査で確認した南端では、円形に収束する掘方の端に磚が立てかけられており、同部分が取水部であるとみられる。

**瓦組暗渠SX763** SX762の東側で検出した瓦組暗渠。検出長は1.3mで、北に向かって約11度で傾斜する。掘方は幅40cm、残存する深さ30cmで、掘方の底に丸瓦を凸面を下向きにして並べ、その上部に同じく丸瓦を凸面

を上向きにして被せる。北側はSX762同様、法面掘削時に削平されている。南側も掘方および瓦がとぎれるため、一定の削平を受けている可能性もあるが、後述するSX764の状況からすると現状の南端付近に取水部が設けられていた可能性が高い。

**瓦組暗渠SX764** SX763の東側で検出した瓦組暗渠。検出長は1.6mで、北に向かって約9度で傾斜する。掘方は幅60cm、残存する深さ90cmで、SX763同様、上部に平瓦を凸面を上向きにして伏せる。南側は上部から削平

を受けており、瓦は失われていたが、掘方が円形に収束する兆しがみられ、瓦組の南端も平瓦が向きを変え横位に置かれていたことから、同部分が取水部である蓋然性が高い。一方、北側は法面の崩落により失われていたが、崩落土内に瓦組の続きの一部が認められた。

一方、北面大垣に重複して検出した瓦組暗渠については、暗渠掘方から10世紀末から11世紀初頭に比定できる土器が出土し、また暗渠を覆う包含層には11世紀後半の土器が含まれていたことから、大垣は遅くとも10世紀末から11世紀初頭には廃絶したことがあきらかである。やはり従前の調査では、東面大垣が10世紀前半に倒壊したのち、築地塀に改作されたことがあきらかにされている。南面でも築地のものとみられる版築が確認され、北面では東端において流水部に丸瓦を組み、自然石で蓋と壁を築いた暗渠が大垣と重複する位置で検出されたことから、各面で大垣から築地塀への改作がなされたものと理解されている（『山田寺報告』）。
