平城宮第一次大極殿院周辺の調査

—第585次

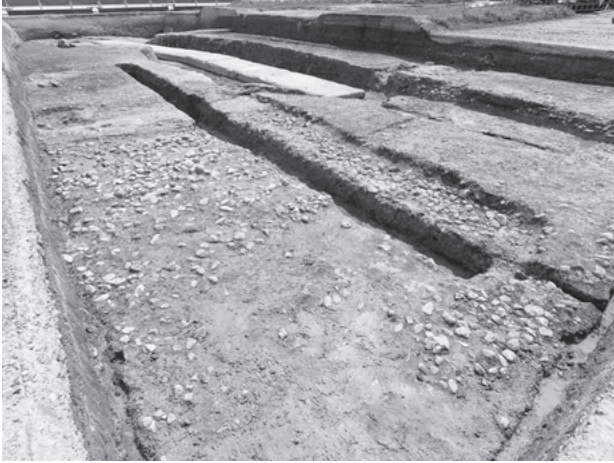
図223 SH6603A～C検出状況（北東から）

広場SH6603A～C ①において、I期（当該箇所が大極殿院内庭部であった時期）の礫敷面SH6603を3時期分（A～C）確認した。今回の調査では、基本的にこのうちの最上層SH6603C（I-4期相当）まで掘削し、遺構検出をおこなった。一方、第77次調査区ではその下層のSH6603B（I-2期相当）まで掘り下げており、さらに下層のSH6603A（I-1期相当）も部分的に検出している（図223・225・228）⁶⁾。

各時期の舗装に用いられている礫は、いずれも円礫を主体とする。ただし、SH6603A・Bの礫が径10～15cmであるのに対し、SH6603Cの礫は径3cmほどであり、著しく様相が異なる。

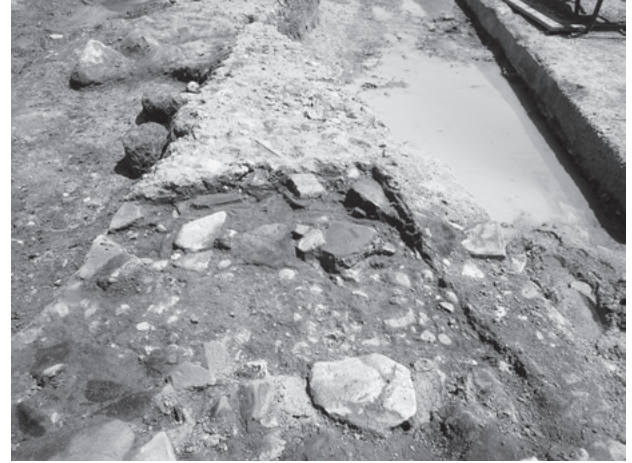
図224 礫敷面SX20040（奥）と瓦溜（北から）

礫敷面SX20040 ①の新規掘削箇所（旧水路の東西両脇部分）で検出した最上層の礫敷面で、直下には瓦溜が展開する（図224、I-4期の礫敷面SH6603Cはこの瓦溜の下層に位置する）。この瓦溜は大極殿院（南門）廃絶にともない形成されたとみられるため、その直上に位置するSX20040は奈良時代後半のII期の礫敷面である可能性が

高い。ただし、時期の特定に至るような遺物は出土しておらず、平安時代初頭のIII期、または中世以降に降る可能性も否定はできない。後述する③で検出した礫敷面SX20041と一連の可能性も想定される。用いられている礫は径5～10cmほどの円礫を主体とし、SH6603A・BとSH6603Cとの中間的な様相を呈する。

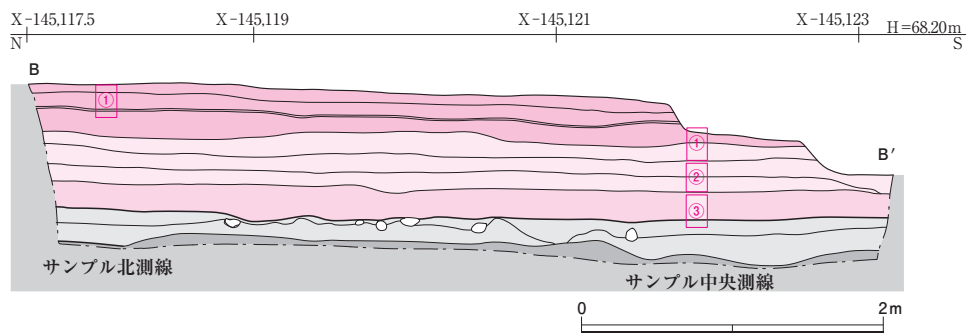
図226 南門SB7801基壇部分南北方向断面図 1 : 50

第77次調査で実施した断割調査等を利用した断面観察により、南門基壇が掘込地業をとまうこと、掘込地業内の積土を含む広義の南門基壇土が大きく3層から構成されることを確認した（図226）。掘込地業は、北面階段北端想定位置の直下から南面階段南端想定位置の北側約70cmの位置まで、南北約17.8mに渡り施される。深さは40～70cmほどを測るが、北端3m強の部分のみは他より20cmほど深く掘り込まれ、径20cm前後の円礫が敷き詰められる。また、南肩部分にも同様に円礫が詰め込まれている。

黄褐色土層 黒灰色土層 青灰色土層（以上、南門基壇土） 敷粗朶層（SX20050） 地山

東西溝SD20035 ②・③境界付近において検出した幅約50cm、深さ5~15cmの東西溝。埋土には白色の凝灰岩片が非常に多く含まれ、その位置からも、南門南面階段の抜取痕跡と考えられる。ただし遺存状態は悪く、水路以東で約1.5m分を検出したのみである(図225・226C・230)。本来はSD20030・20031と同様に調査区を東西に横断していたと考えられるが、水路以西の部分は削平を受けているとみられ、残存しない。

なお、北面階段部分の下層で検出した階段設置にともなうとみられる掘込地業状の遺構は、南面階段部分の下層には認められなかった(図226C)。

敷粗朶層SX20050 大極殿院南門SB7801の下層に展開する、厚さ15~30cmの敷粗朶層(図225・226・229・231)。南門SB7801の掘込地業に掘り込まれていることから、SB7801に先行する遺構であることがわかる。この敷粗朶層SX20050は、場所により遺存状況は異なるが、概ね3層の有機物層から構成される。最下層の有機物層の上に比較的太い枝や丸太が並べられるが、枝同士を編み込むなどの明瞭な構造は認められない。今回の調査区では、南北19m弱分を確認したが、北は南門掘込地業の北端付近の掘込が深まる部分で途切れて大極殿院内庭部(①)までは広がらないことを確認したもの、南は調査区南端以南まで展開すると思われ、全体の規模や範囲は不明である。(山本祥隆)

試料と方法 以上の課題をあきらかとするために、Fトレンチでは、自然堆積として認識できる基盤層から層位的に連続するように下位より試料①～⑦の採取をおこなった(図221上・235)。このうち試料⑦については、挟在する礫の粒径や密度が大きく試料調整が困難であったため、今回の分析からは除外した。またKトレンチでは、青灰色土層から層位的に連続するように上位より試料①～③の採取をおこなった(図226Bおよび図234)。

南面階段についても、第389次調査では地覆石とみられる凝灰岩破片やその据付・抜取溝からなる上層階段SX18793Bを検出し、さらに主として断割調査による断面観察からSX18793Bのすぐ北側に下層南面階段の痕跡SX18793Aを確認したことから、I期中に1回の改修がなされた可能性が指摘されていた¹¹⁾。本調査で検出し、南面階段の抜取痕跡と判断した東西溝SD20035は、その位置からSX18793Bに対応する可能性が考えられる。一方、SX18793Aに対応する遺構は見出されず(図226C)、本調査では改修の痕跡は確認されなかった。

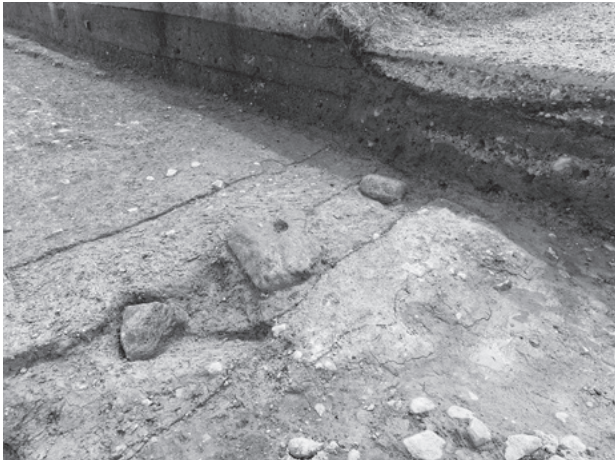
図227 SD20030・20031検出状況(北東から)

東西溝SD20030・20031 ①・②境界付近において検出した2条の東西溝(図227)。埋土には凝灰岩の細片や粉末が多く混じり、互いに接しながら調査区を東西に横断する。いずれも幅は0.9mほどだが、SD20030西半(水路以西)は0.5mほどとやや狭まる。断面観察により、SD20030はI-4期の礫敷面SH6603Cに覆われること、SD20031はそのSH6603Cを掘り込み、かつII期の礫敷面の可能性があるSX20040(およびその直下の瓦溜)に覆われることが判明した(図228)⁷⁾。以上の土層状況や検出位置、埋土の様相などから、北側のSD20030が南門創建時の北面階段外装材の抜取痕跡、南側のSD20031がその後付け替えた北面階段外装材の抜取痕跡と考えられる。SD20030の直上にSH6603B由来とみられる径10~15cmの垂円礫が認められることから、北面階段はI-1期からI-2期に移行する際(東西楼増設時)に改修されたとみられる。

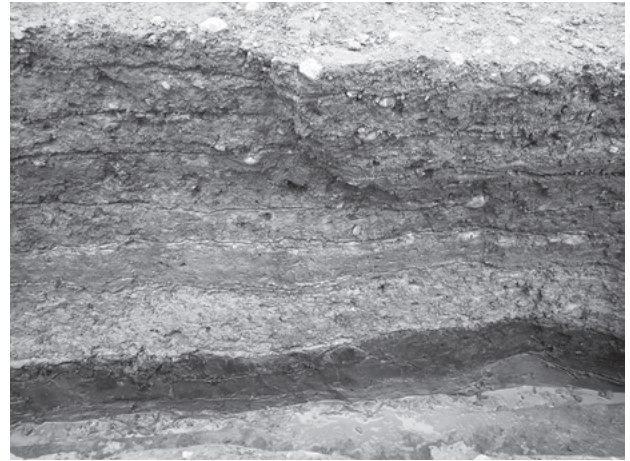
図229 基壇土および敷粗朶層(SX20050)の堆積状況(西から)

基壇土は、大きくは上から黄褐色土層・黒灰色土層・青灰色土層の3層からなる（図229）。場所により若干異なるが、いずれも厚さは20～30cmほどである。青灰色土・黒灰色土が掘込地業内の積土で、最上層の黄褐色土が狭義の基壇土となる。ただし、掘込地業を完全に埋め切らないうちに黄褐色土を積み始めており、黄褐色土層の下半は掘込地業内に含まれる。基壇土のしまりはそれほど強くなく、特に黒灰色土層・青灰色土層の積土単位は10

cm前後とやや厚い。最上層の黄褐色土層は、黒灰色土層・青灰色土層よりは細かい単位(5cm前後)で積まれている。

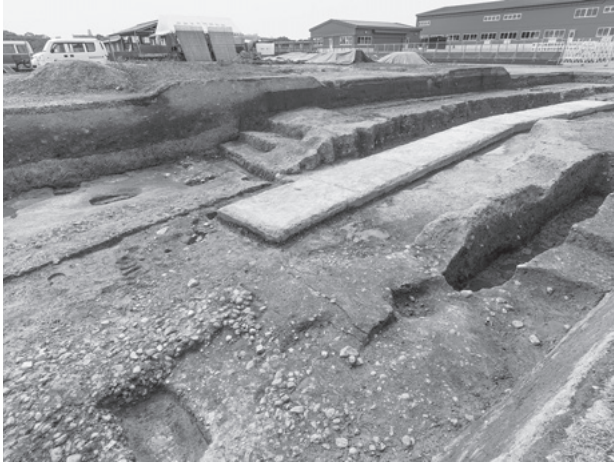
図230 SD20035・SH18591 検出状況 (南東から)

広場SH18591 ③の水路以東で検出した、径5~10cmの円礫を主体とする礫敷面(図230)。南門南面階段の抜取とみられるSD20035がこの礫敷面を掘り込んでいることから、I期・中央区朝堂院内庭部の広場SH18591の一部であると考えられる。
