東大寺東塔院の調査

—第589次

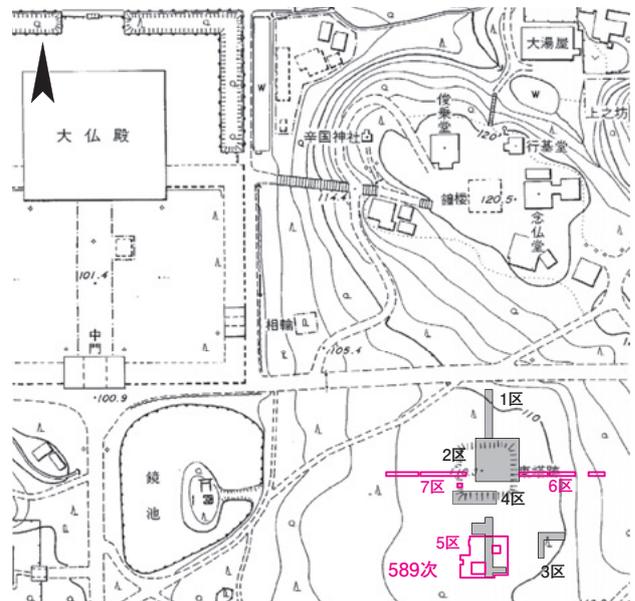
図265 第589次調査区位置図 1：800

今回の調査では、5～7区の3か所の調査区を設定した（図265）。5区では南門のほぼ全域と南面回廊の一部を対象とし、創建、再建基壇と基壇外周の様相把握を目的とした。6区では東塔院東門の位置と遺存状況の確認、7区では西門の位置と遺存状況の確認のほか、東塔基壇西辺の遺存状況の確認を目的とした。調査面積は合計598.5㎡（5区：438.5㎡、6区：74㎡、7区：86㎡）で、調査期間は2017年7月19日～11月22日である。

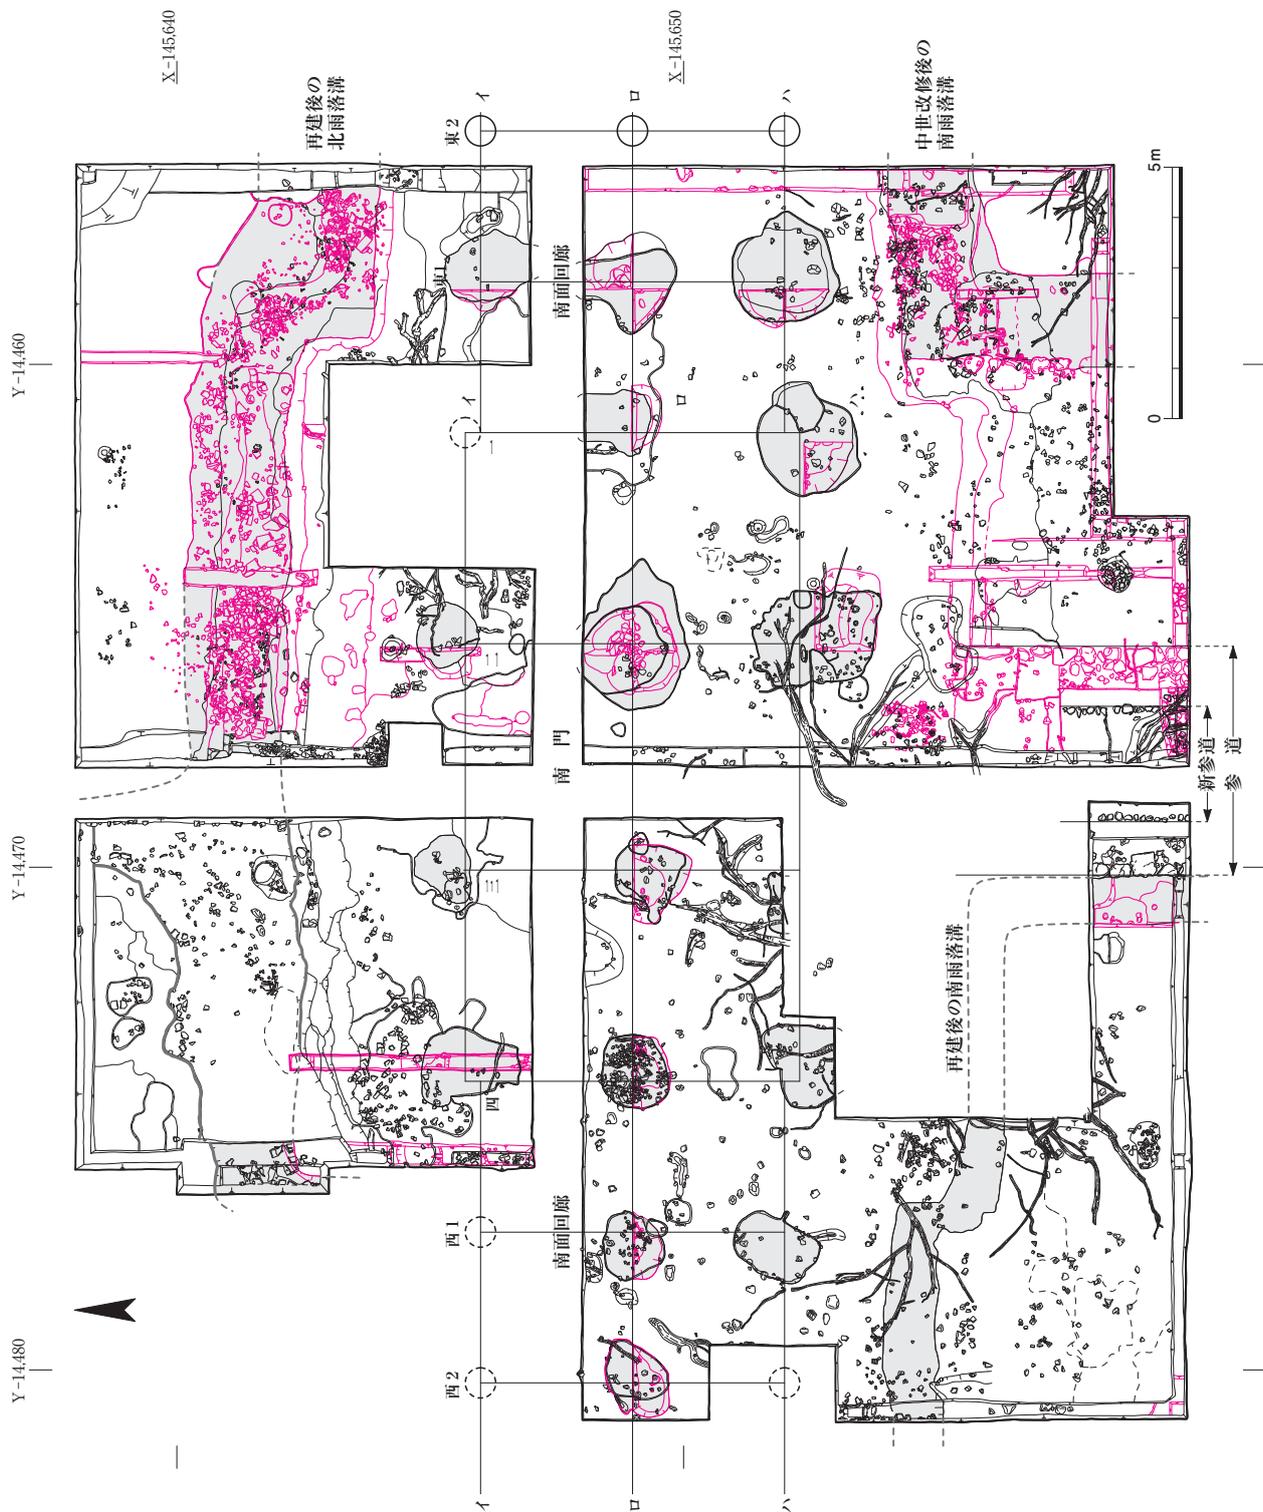
図266 第589次調査5区遺構図 1:150

今回の調査で検出した遺構は、南門および南面回廊、東門と西門基壇、東塔基壇である。このうち、東門と西門では、ともに基壇と考えられる土とその周囲の瓦溜を確認したほか、西門東面では瓦溜の下に石敷が遺存することを確認した。これらは東西両門に関わる遺構である可能性が高いが、詳細は今後の調査に期したい。以下では、南門および南面回廊とそれに付随する遺構について詳述する。図266に5区の遺構平面図を示す。

再建南門 5区において、再建南門の礎石抜取穴を、樹木により調査できなかった部分を除いてすべて検出した。礎石は残存しない。再建南門は桁行3間、梁行2間の東西棟礎石建物である。規模は桁行約12.9m（中央間15尺、両脇間14尺）、梁行約7.2m（12尺等間）。軒の出は南北ともに約3.6m（12尺）と推定される。東西には南面回廊が取り付く。それぞれの礎石抜取穴の平面規模は1.3～1.6

m、深さは検出面から30~40cm。ロ二、ハ一には根石が残る。

再建南面回廊 南門との取り付け部分を東西で1間分ずつ検出した（東2の礎石列は調査区東壁の断面観察による）。南門と同様に抜取穴を検出した。礎石は残存しない。南面回廊は複廊で、梁行は約6m（20尺）。柱間寸法は桁行、

梁行とも約3m（10尺）等間と推定され、軒の出は南北ともに約2.7m（9尺）と推定される。それぞれの礎石抜取穴の平面規模は1.1~1.4m、深さ30~50cmで、南門よりもやや小さいが深い傾向がある。東イ1には根石が残る。

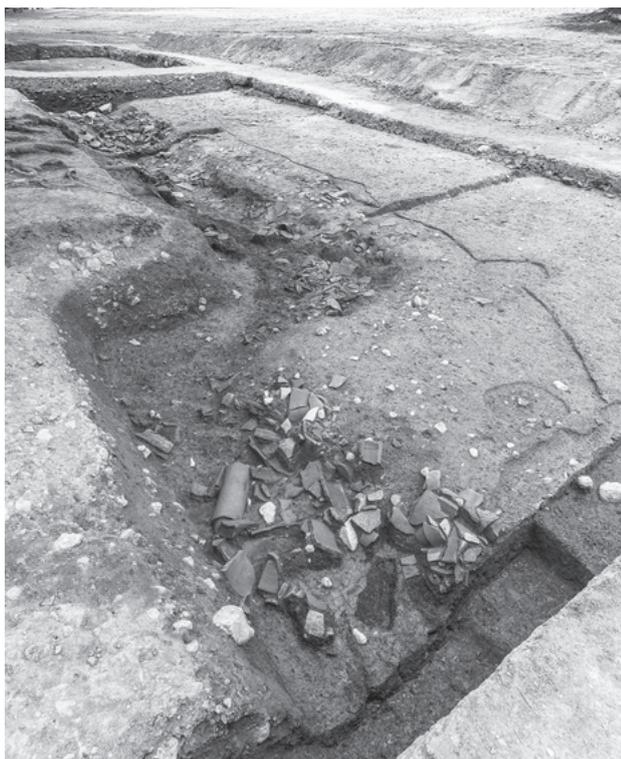
図267 南門・南面回廊の北雨落溝（南東から）

再建南門・南面回廊の雨落溝 基壇の南北で確認したが、北面と南面とで様相が異なる。北雨落溝は南面回廊と南門基壇に沿う最大幅約2.3mの素掘溝。深さは北側の検出面から約50～75cm（図267）。溝内からは、軒瓦を含む鎌倉時代の多量の瓦が密集して出土したほか、炭化部材や鉄釘、壁土とみられる白土付きの焼土片などが出土した。また北西隅部では鬼瓦と鳥衾瓦が近接して出土するなど、建物倒壊時の状態をある程度とどめている可能性がある。廃絶時期は出土土器から南北朝期と考えられる。改修等の痕跡は認められない。なお、この北雨落溝には北（東塔側）からの溝が接続する可能性がある。

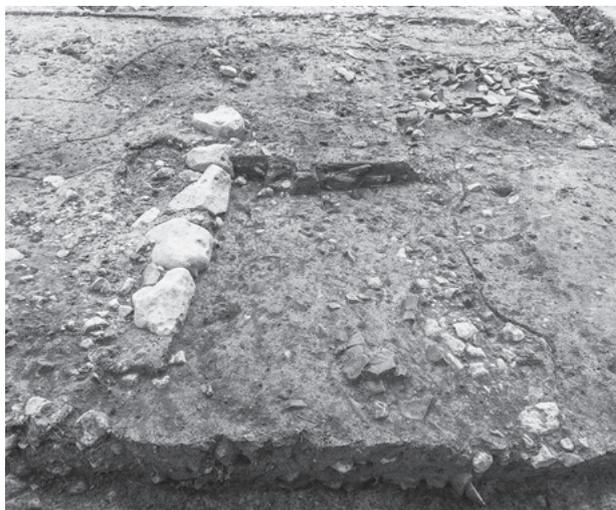
図268 南門・南面回廊の南雨落溝（南から）

南雨落溝は、南門の東西で様相が異なる。東方では南門と南面回廊との東の取り付け部分で南に折れる。西方では断割調査と部分的な平面検出のみだが基壇に沿って参道の西端で南に折れると考えられる。東方のL字の屈曲部は南門基壇東端の延長部分にあたり、雨落溝の西岸に安山岩の垂角礫（径20～40cm）を並べて護岸とする（図268）。規模は幅約2.1m、深さ約30cm。溝内からは北雨落溝と同様に鎌倉時代の多量の瓦のほか、炭化材や鉄釘、焼土片などが出土した。この東方の南雨落溝は、鎌倉時代の瓦を含む堆積土（白色粘質土）とその上層の整地土を掘り込んでいる。南門南雨落溝の掘削が塔再建に遅れるなどした場合、整地土に鎌倉時代の瓦が混入する可能性は捨てきれないが、白色粘質土が自然堆積と考えられ

ることを根拠とすれば、再建当初ここには掘り込みをもつ雨落溝が存在せず平坦面であった可能性がある。

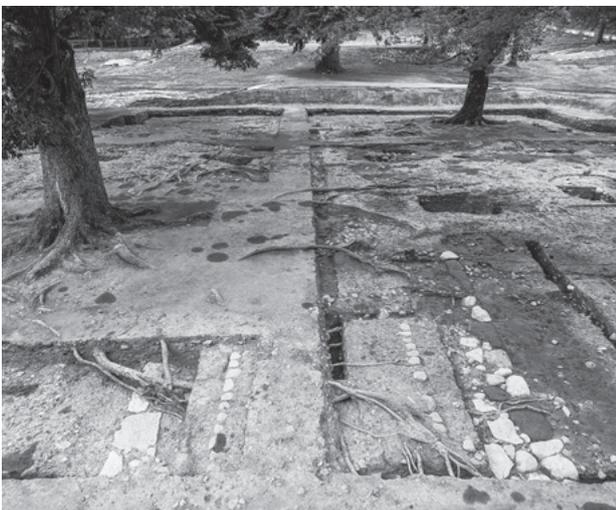
図269 南門に取り付く参道（南から）

参道 南門基壇南面に取り付く。東西両縁に安山岩や花崗岩、凝灰岩の切石（長さ20～80cm）を並べて縁石とする（図269）。参道幅は東西端間で約4.5m（15尺）で、南門の中央間の規模と一致することから、再建建物の参道と考えられる。この参道は、先述の南雨落溝と同様に鎌倉時代の瓦を含む整地土の直上に構築されており、その構築時期は南門東方の南雨落溝改修時と同一時期である可能性が高い。この参道廃絶後に新たに参道がつけられる（図269）。玉石状の礫（径10～15cm）を南北に2列並べて縁石とする。参道幅は約2.3m。構築時期は不明であるが、再建基壇廃絶後のものと考えられる。
