古代寺院出土軒先木口金具

平城宮・京跡出土漆刷毛とその復元刷毛の立体構造輝度解析

石神遺跡南北溝SD640出土土器

山田寺北面大垣の調査

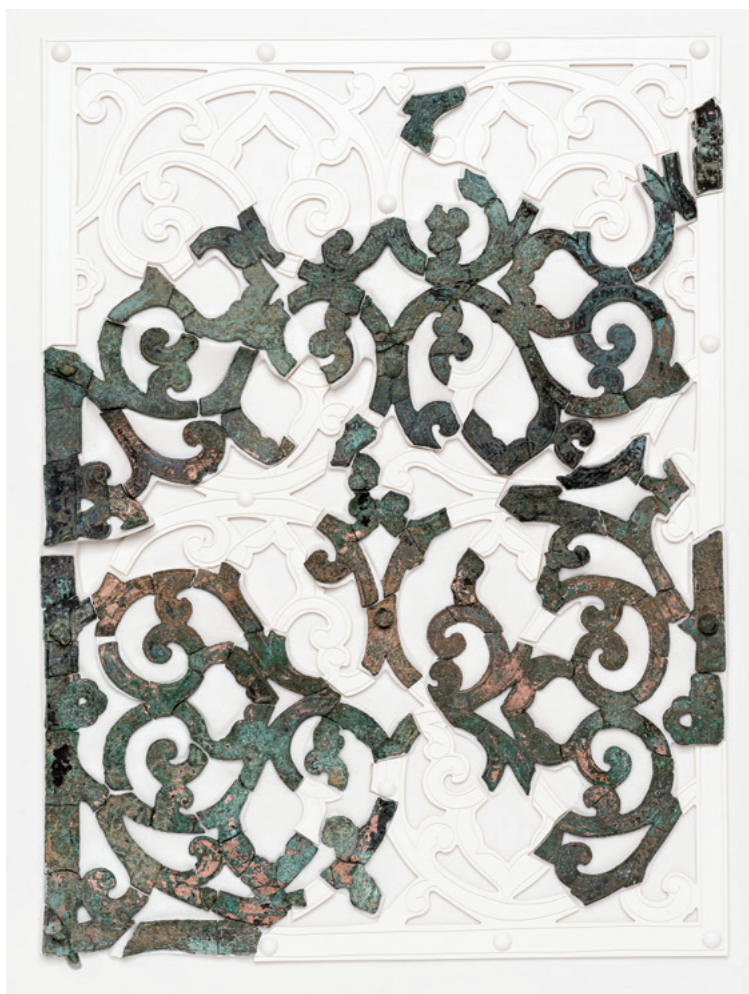
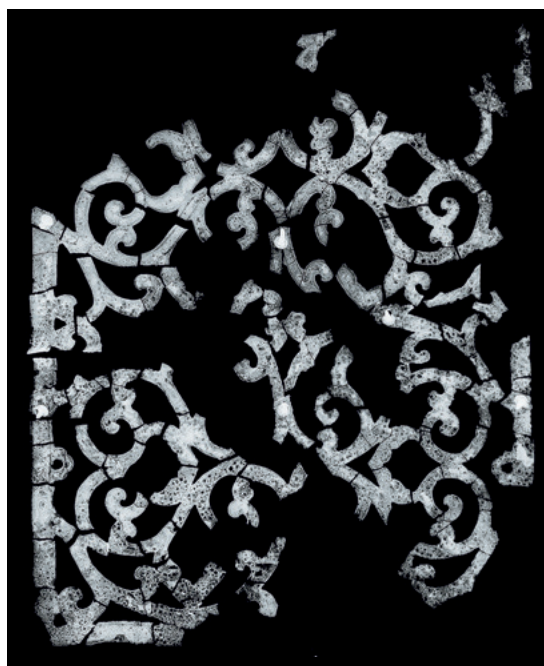
大官大寺金堂出土金具（左）およびX線透過画像（右上）：大官大寺金堂から出土した隅木所用と考えられる軒先木口金具。X線透過画像では、大小多数の空隙が分布し、部分的に集中する様子が確認できる。（左写真・撮影：栗山雅夫）

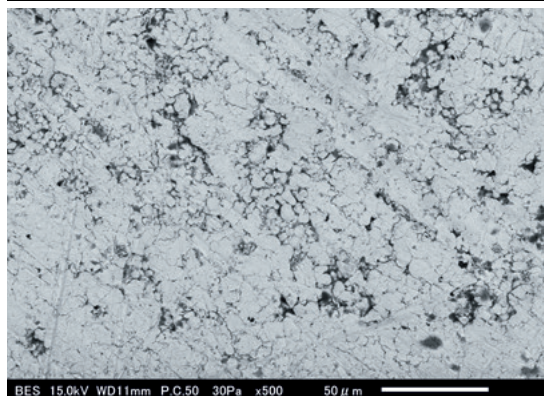
薬師寺金堂前庭出土金具の走査電子顕微鏡画像（右下）：薬師寺金堂前庭から出土した飛檐垂木所用と考えられる軒先木口金具のSEM画像。金アマルガム粒子が集合する様子とともに、凹凸を均した加工痕跡が確認できる。本文6頁参照

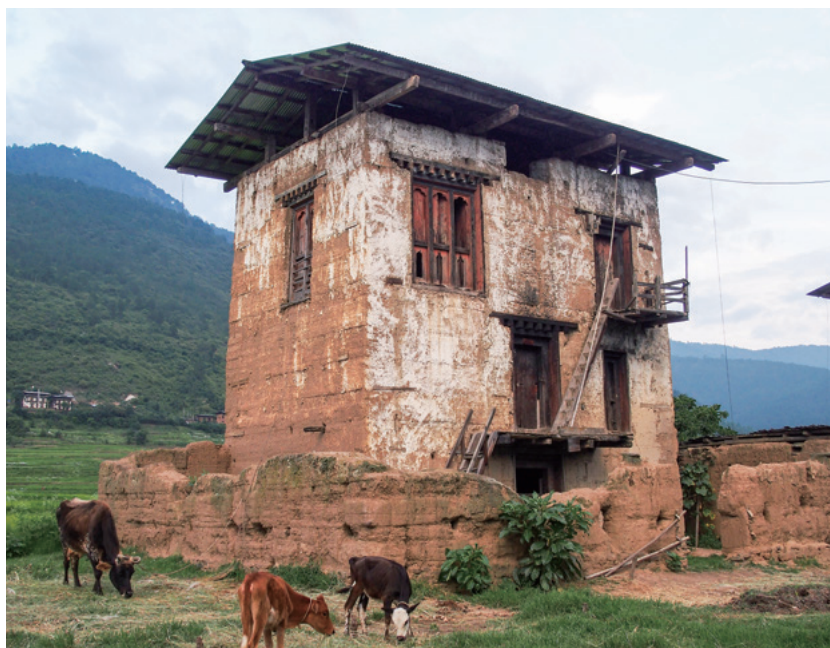
ブータン王国の伝統的民家の調査

ブータン王国は中国チベットとインドに挟まれた山あいの小国で、谷筋に集落が広がる。写真は1955年まで同国の首都であったプナカ周辺の集落に残る伝統的な民家で、土を突き固めた版築による壁で囲われ、1階を家畜小屋として2階に入口を設けている。本文10頁参照（撮影：海野 聡）

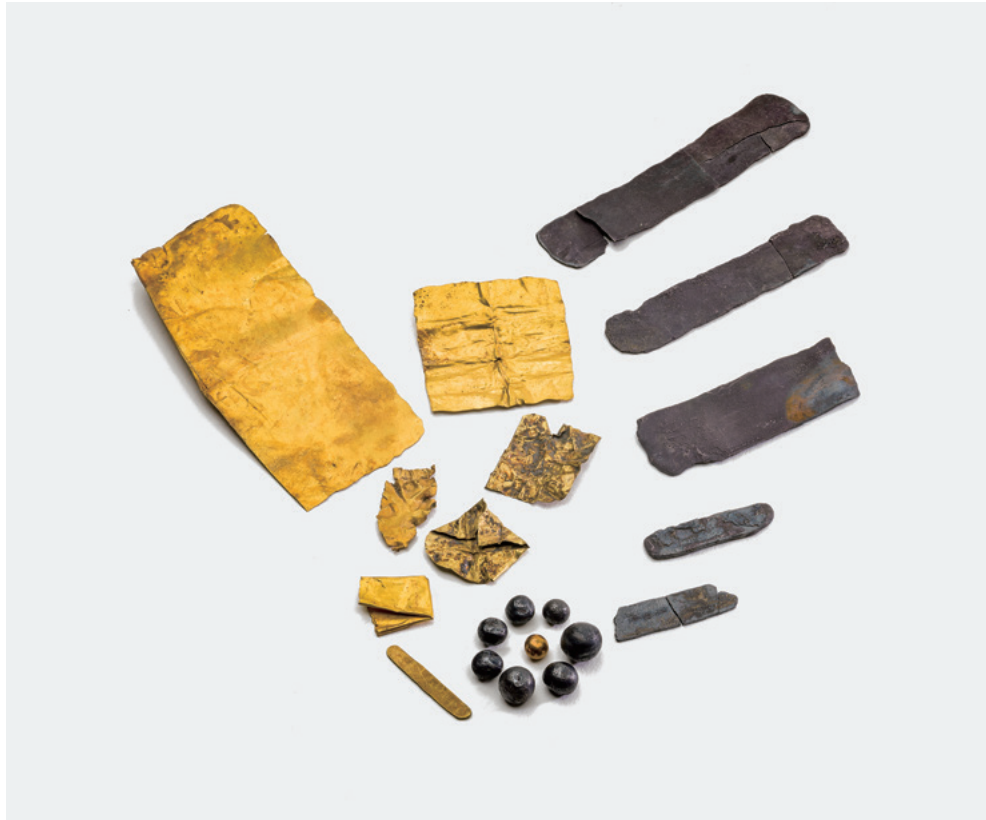
飛鳥寺塔心礎出土
金・銀製品

1957年に飛鳥寺塔心礎から出土した様々な遺物は、推古天皇元年(593)におこなわれた舎理埋納儀礼の実態を考える上で欠くことのできない資料である。今回、金・銀の延板と粒について再調査をおこなった結果、形状や材質からいくつかのグループに分かれることがあきらかとなった。
本文54頁参照 (撮影：栗山雅夫)

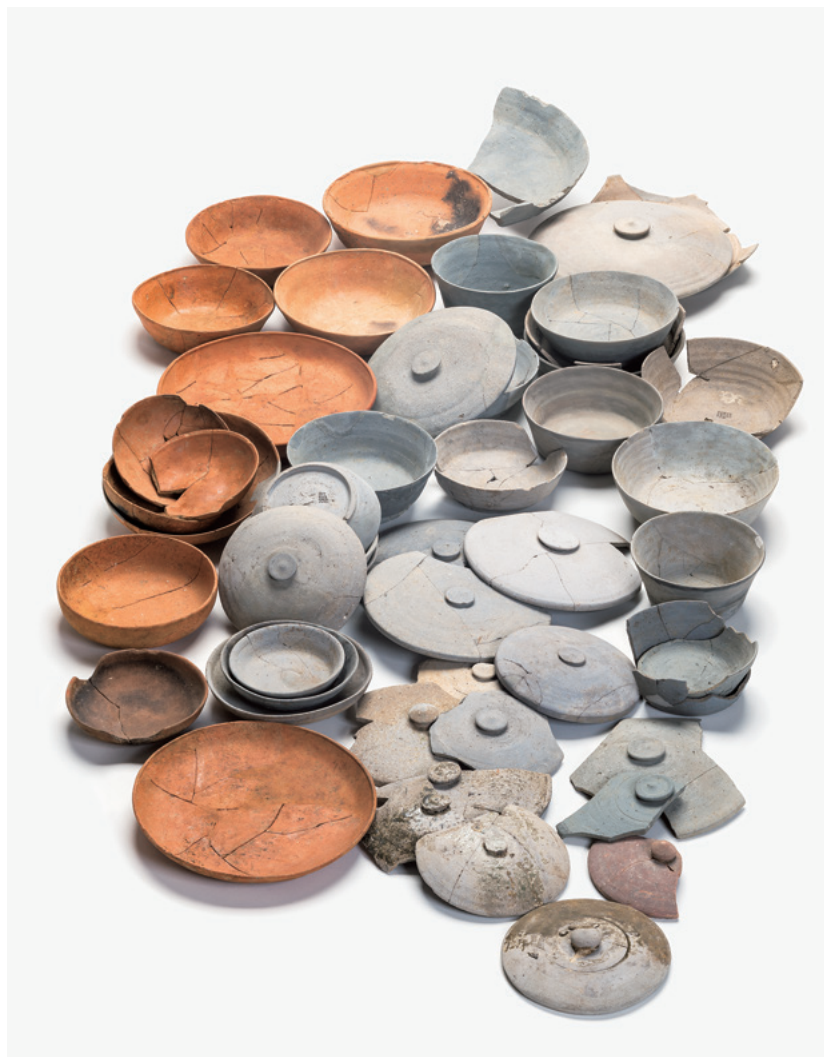
SD640は石神遺跡の東半部で検出した基幹排水路と考えられる南北溝で、飛鳥Ⅳに位置づけられる土器が大量に出土した。大口径の杯類を多く含むとともに、多法量的様相を示す。尾張産須恵器が高い比率を占めることも本土器群の特徴である。

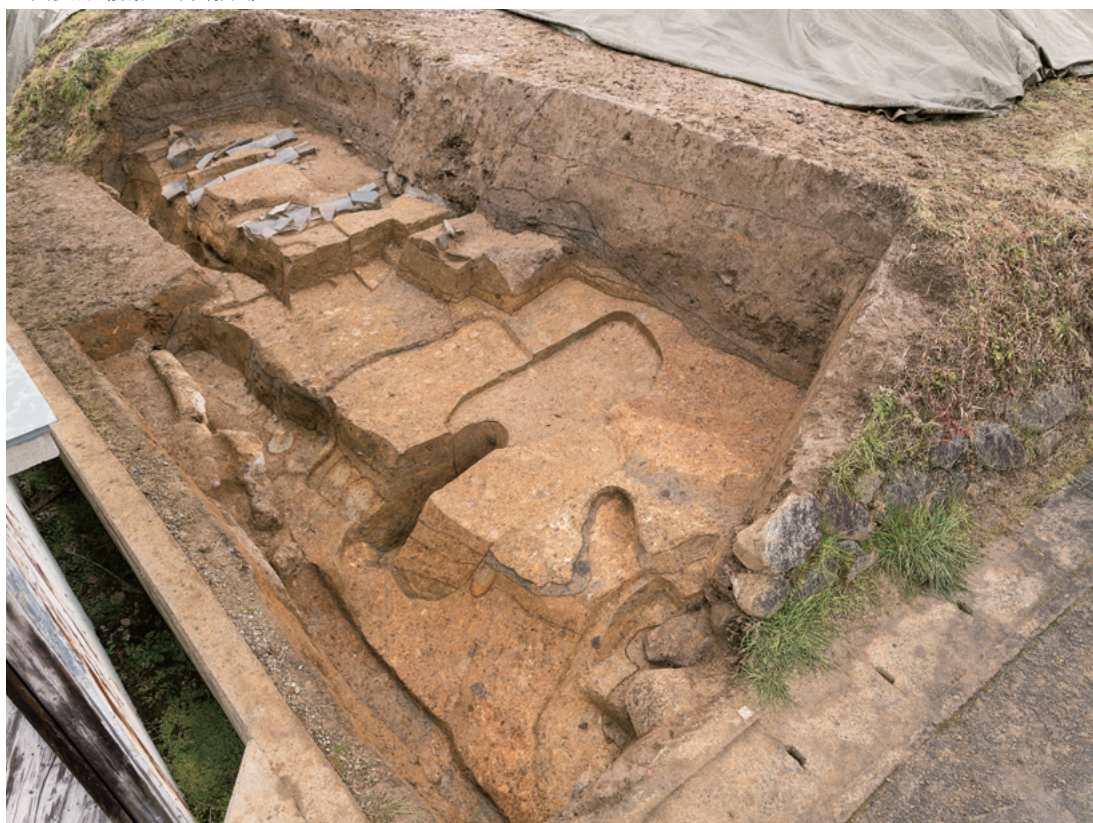
史跡地北端隣接地の法面改修工事ともなう調査。北面大垣の柱穴列と大垣廃絶後の瓦組暗渠4条を検出した。大垣の柱穴は新田2時期分を確認、瓦組暗渠は築地塀改作ともなう可能性がある。北西から。

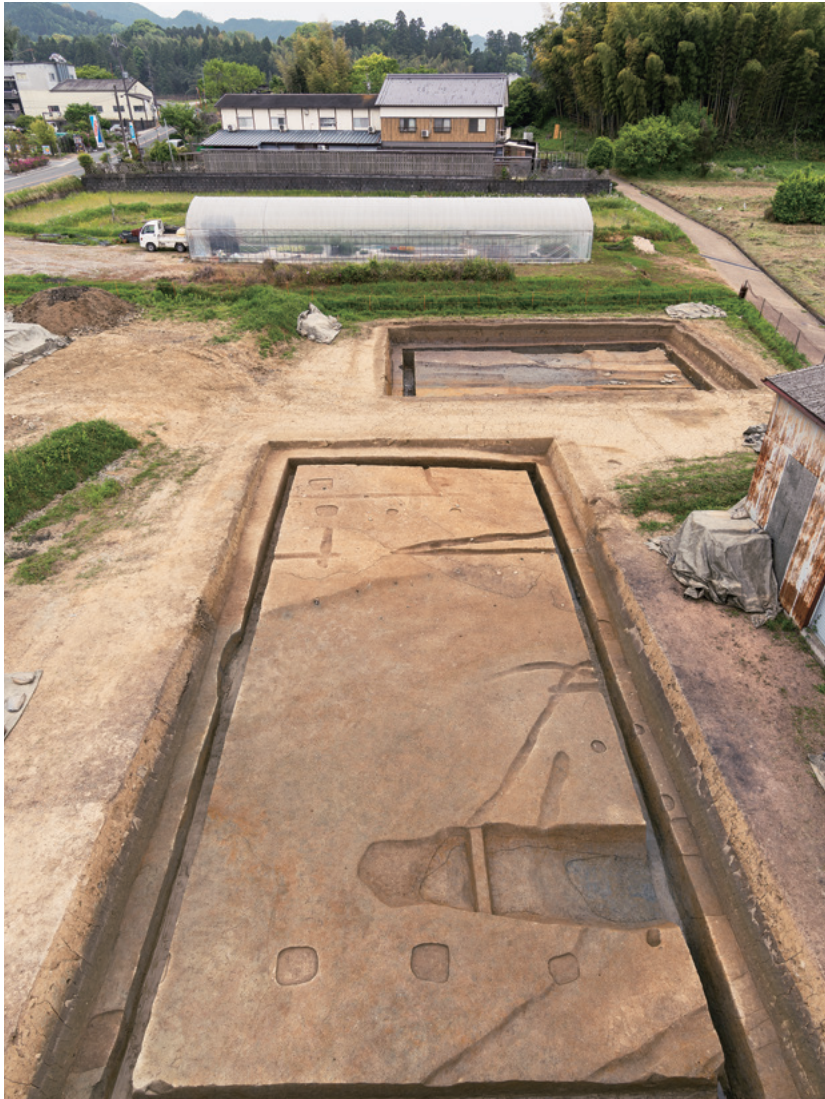
山田道の調査（飛鳥藤原第193次）

調査区全景。山田道南側溝とみられる東西溝や掘立柱塼、飛鳥時代前半の整地にともない削平された古墳時代の竪穴建物などを検出した。北から。

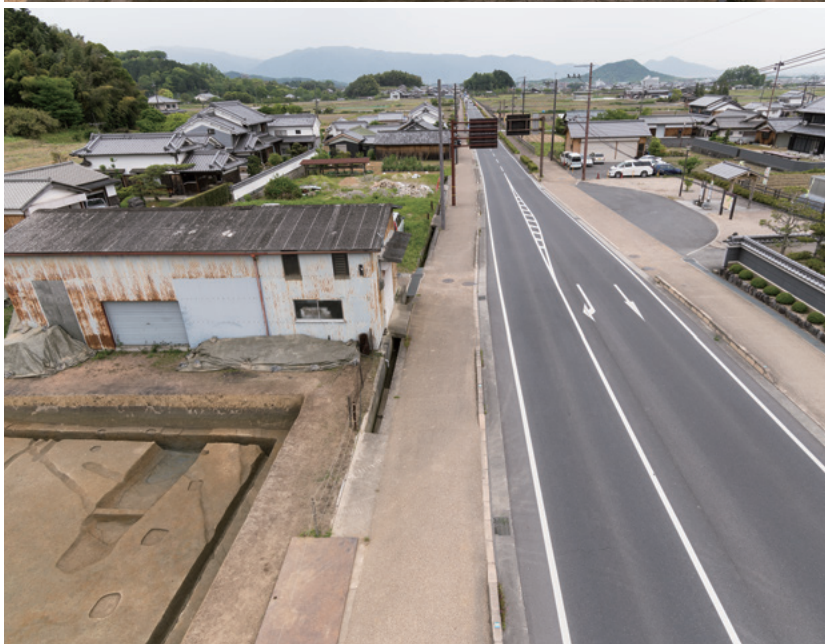
（下左）東西溝SD4520と想定される山田道。古代の山田道における道路幅は、現在の県道よりも広がったことがわかる。中央奥に見えるのは雷丘。東から。

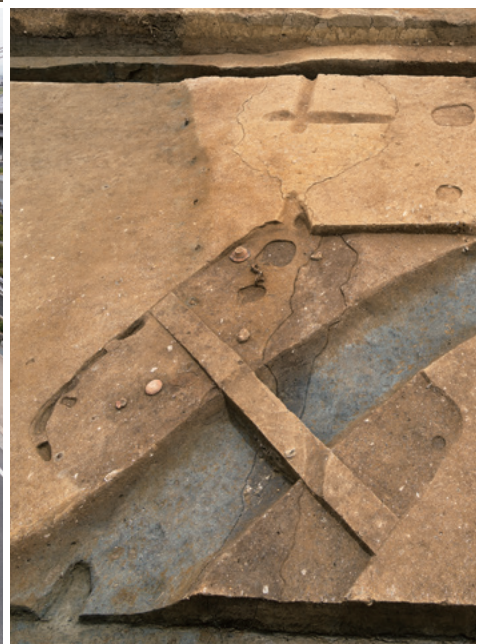
（下右）古墳時代前期の竪穴建物SI4530。床面から布留2式の土師器が出土した。中央部を飛鳥時代前半の斜行溝SD4540により大きく壊される。西から。

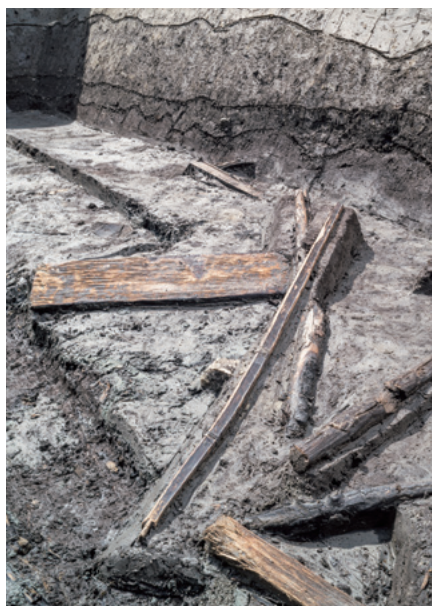
(下左) 池状遺構SG4550の下からは古墳時代前期の木質遺物集中部SU4555を検出した。布留2式の土師器とともに弓、刀形、刀鞘といった武器や農具、建築部材などが出土した。南東から。

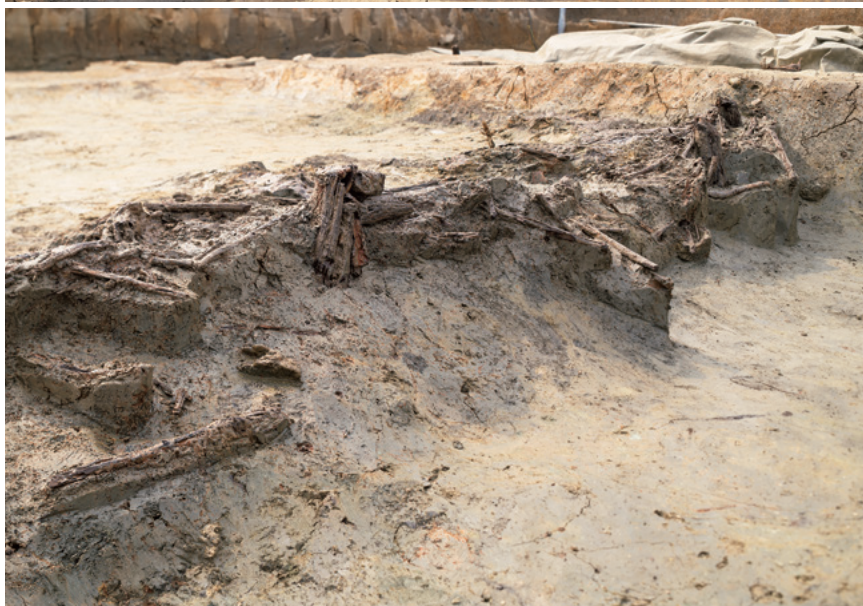
(下右) 池状遺構SG4550の埋め立て途中に設けられた南北しがらみ列SX4553。不定間隔に打ち込んだ杭の西側に葉の付いた粗朶を敷き、その後、杭間に小枝を編み込んでいる。南東から。

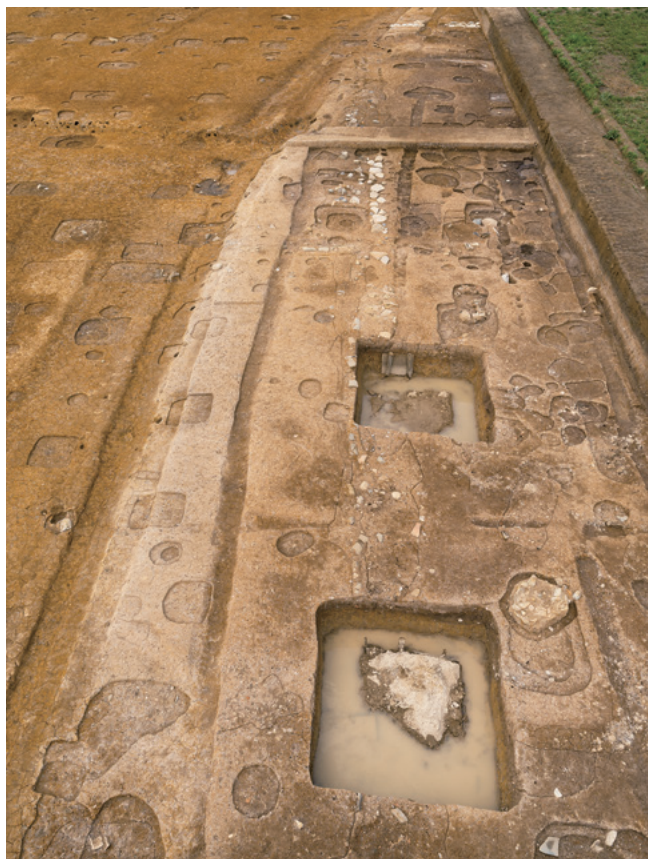
第584次調査区東部の奈良時代整地土上面。調査区東部は後世の削平が比較的軽微であり、奈良時代の整地土層が残っていた。写真中央には検出した東院3期の溝3条が南北に走っている。南から。

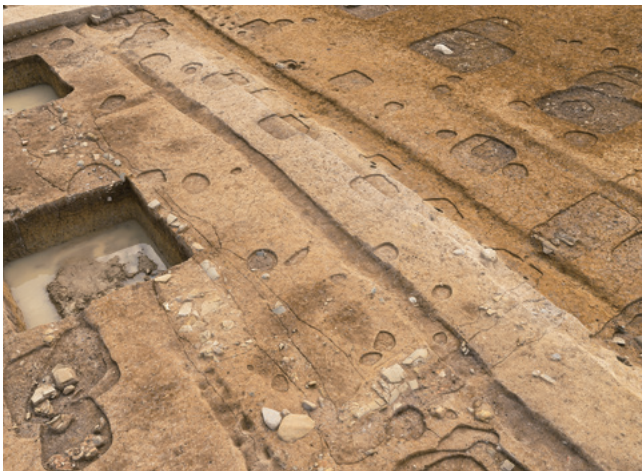
奈良時代後半（東院3期）の溝SD19972～19974検出状況。調査区東南部の整地土上において、重複する溝3条を検出した。これらの東辺は、南の第530次調査区で検出した壇上遺構SX19570の東辺と一致する。北東から。

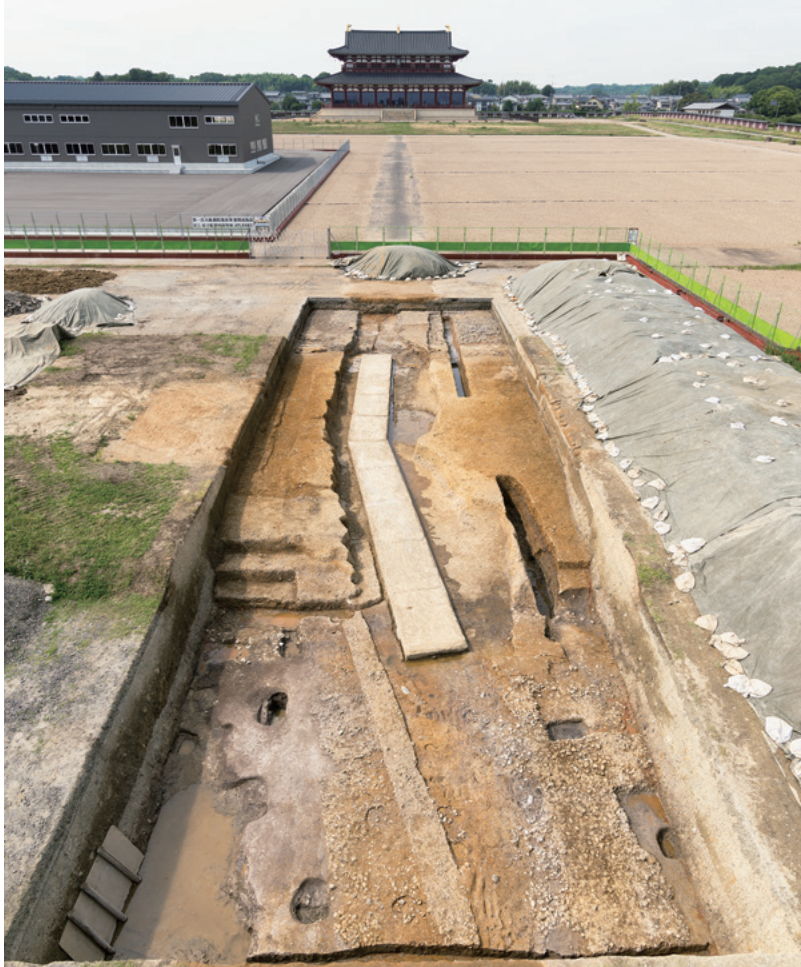
平城宮第一次大極殿院周辺の調査
(平城第585次)

Kトレンチ全景。調査地は平城宮第一次大極殿院南門の南北中軸線上にあたる。南門基壇土や階段痕跡のほか、大極殿院・中央区朝堂院双方の内庭部に広がる礎敷面を検出した。また、下層には敷粗朶層が展開することを確認した。南から。

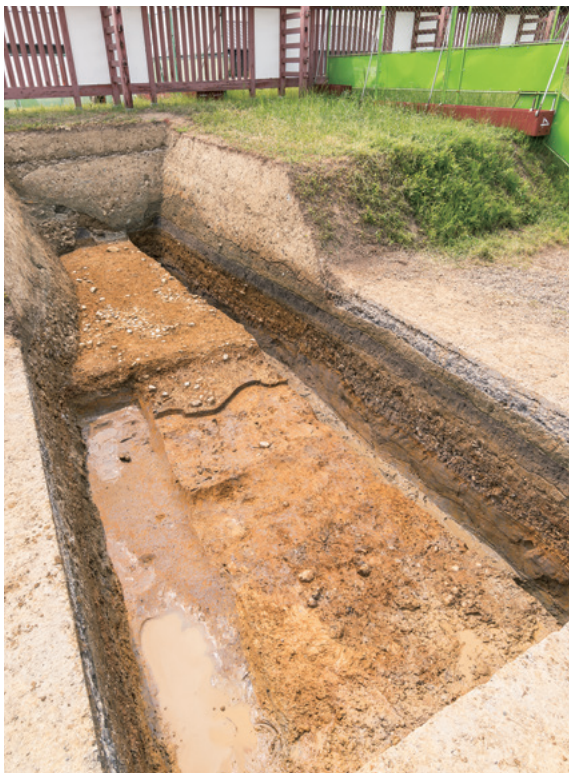
東大寺東塔院跡の調査 (平城第589次)

東塔院南門・南面回廊基壇。基壇の高まりに北雨落溝が沿う。この北雨落溝からは多量の瓦が出土しており、廃絶時の様子が伺える。奥には南大門の屋根がみえる。北東から。
