発掘調査の概要

藤原宮大極殿院の調査(飛鳥藤原第208次)

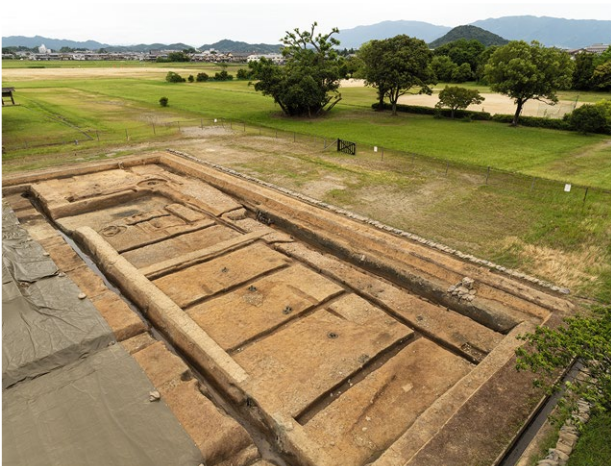
西側新規調査区(北東から)

これまでの調査成果の一部を紹介します。第20次調査区の東・西辺に沿って、今回設けた新規調査区のうち、西側の調査区では、南北に延びる瓦堆積を検出しました。幅約3m程度のこの瓦堆積は、調査区を東西に横切る耕作溝を覆っており、都が平城に遷り、この地が耕地化された後に堆積したものとみられます。

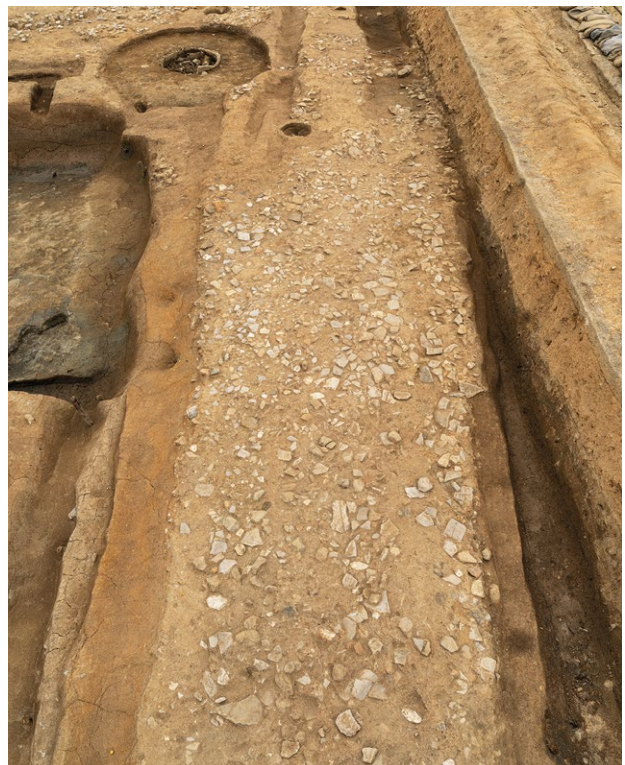
条里坪境に堆積する大量の瓦片(北から)

この瓦堆積について調べてみたところ、周辺の条里地割の坪境と一致することがわかりました。条里地割の坪境相当地点に瓦や礫が集中する事例は藤原宮内でも複数確認されています。いずれも瓦は細かく砕かれており、条里の坪境にあたる畦畔を里道として舗装するために敷かれた可能性が考えられます。西側調査区では、明治期以降とみられる溝や池も多数検出されていますが、いずれもこの坪境に沿うように掘られていました。条里地割にもとづく土地単位が、近代まで維持されていたとも考えられます。こうした事例を集めてさらに分析をくわえていくことで、藤原宮廃絶後の土地利用の実態もあきらかになってくるでしょう。本調査の成果は、近々お伝えできる予定です。みなさまご期待ください。
