奈良市農村集落・農家悉皆調査

建造物研究室

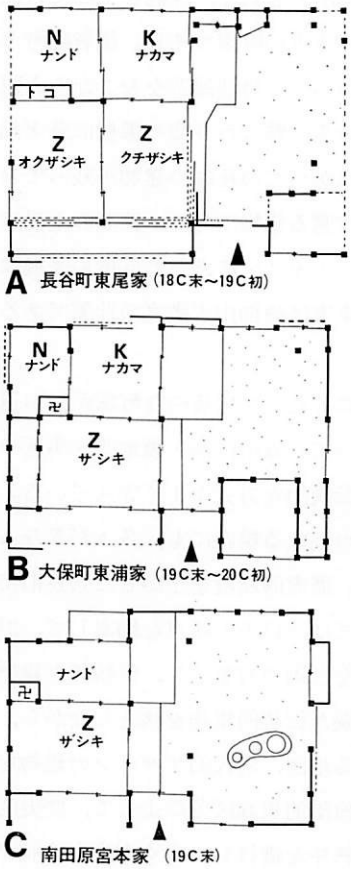
(4) 平面は近畿一円に分布する四間取(細部は異なる)のほか，三間取・二間取が2～3割あり，幕末においては四間取よりも二間取・三間取の方が一般的ではなかったかと想像される。二間取の上手に2室増築して四間取とした家もあり，二間取→四間取への発展がうかがわれる。

四間・三間・二間取の例
