三次元レーザースキャナによる 唐招提寺金堂の破損図作成

唐招提寺金堂での実測 唐招提寺金堂（奈良市）では、軒先の鉛直荷重により柱の内倒れがおこっており、傾斜が進行した場合の危険性を鑑み、寺より委託された奈良県が、保存修理を始めている。建造物研究室では、唐招提寺・奈良県文化財保存事務所の協力を得て、金堂の構造的特性を把握するための手法研究を実施した。

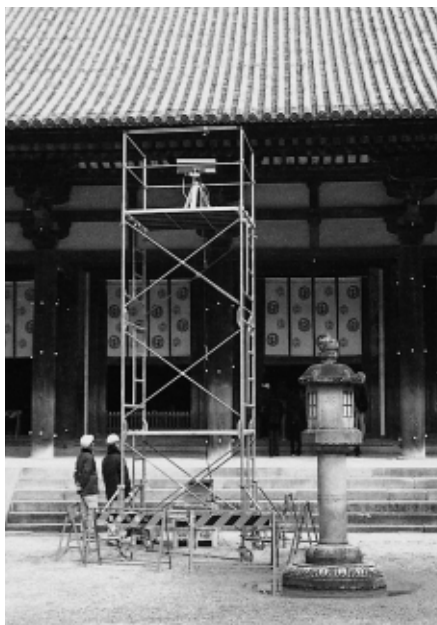
図23 計測状況

三次元レーザースキャナ 計測には、技術熟成度が高まりつつある三次元レーザースキャナを用いた（図23）。この機器はレーザー光を照射し、対象物に反射して戻ってきた光をCCDで受光することで、対象までの距離データを計測するものである。また同時に照射方向の角度を記録し、計測器と対象物の位置関係を数値化する。
