第2章 下成基壇各段の解体

第1節 下成基壇外装部の解体 (N19～N22)

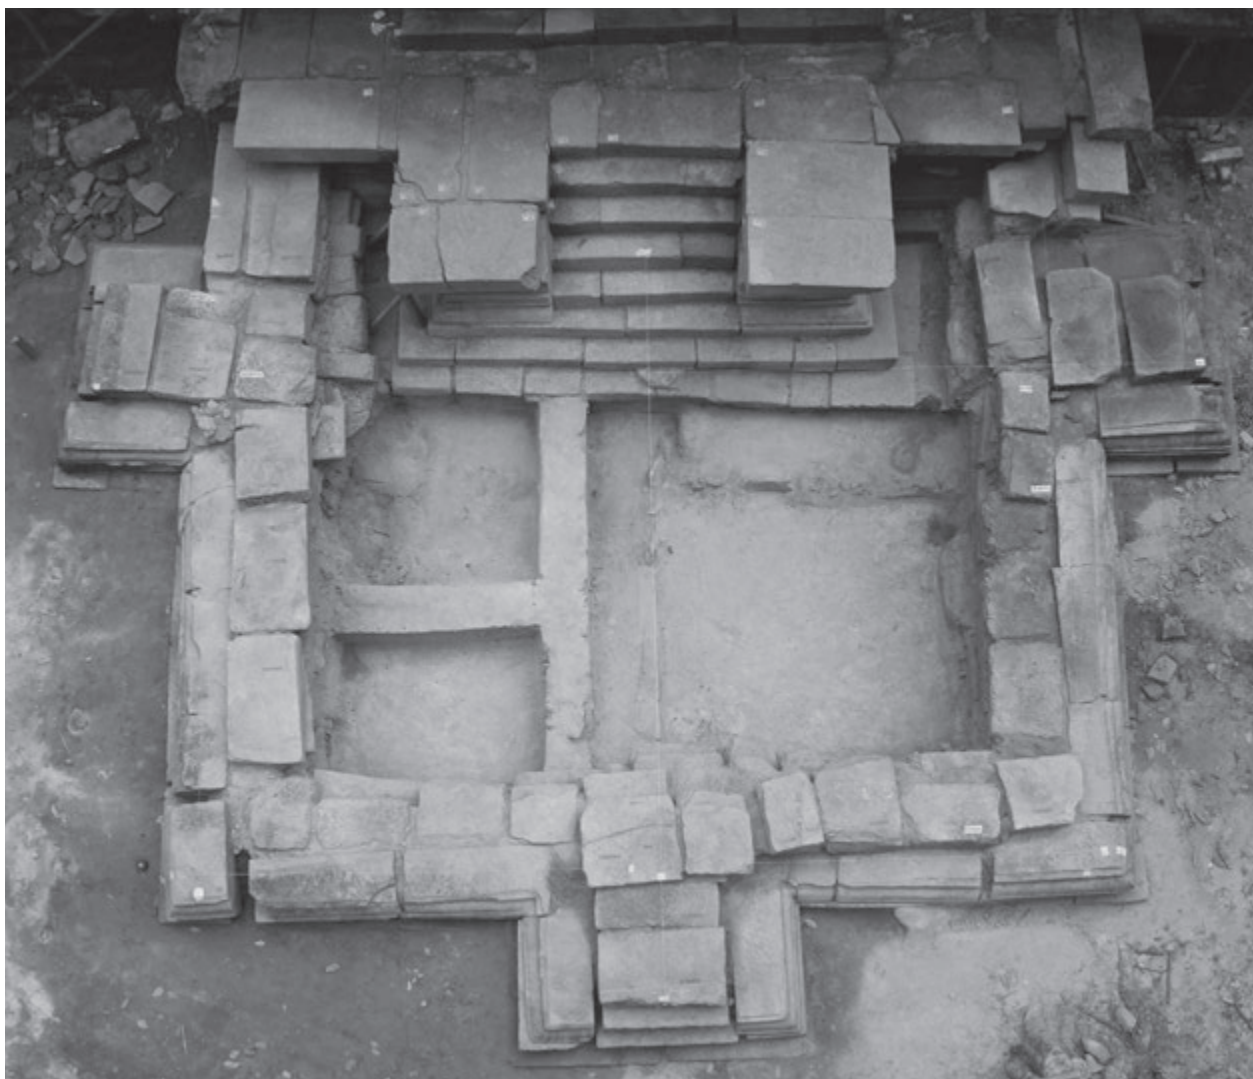
第6図 N19写真(南から 2013年7月11日撮影)

N19は下成基壇敷石であるN18直下の石組みで、基壇外装石材としては葛石に相当する。地覆石に相当するN21とは上下逆のモールディングが施される。

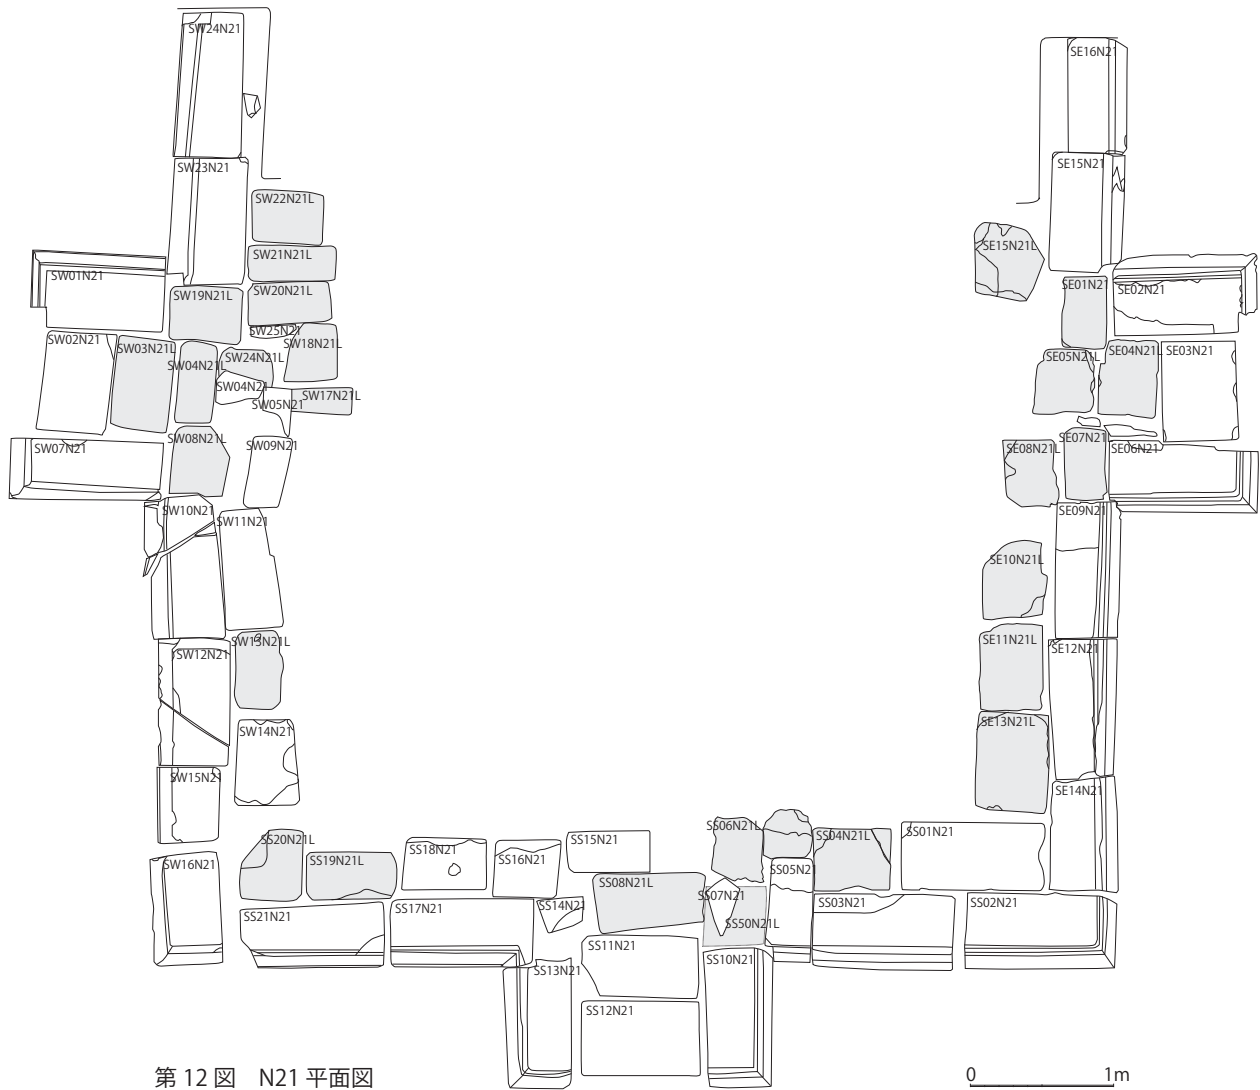
第 12 図 N21 平面図

基壇外装石材の地覆石に相当する石材である。下半部が円弧状にせり出すモールディングが施される。地覆石としての使用であるため、全体に細長い石材が多く、モールディングを有するため、転用石材の使用は少ない。ただ西階段部の SW07 と南階段部の SS05 は基壇内面に接する面に別のモールディングがあり、明らかに転用石材である。南辺の SS03 は長辺の上面に挟り込みがあり、現在の解体でもこの部分につり下げ用のスリングをかけている。古代でも同じ用途を想定したい。

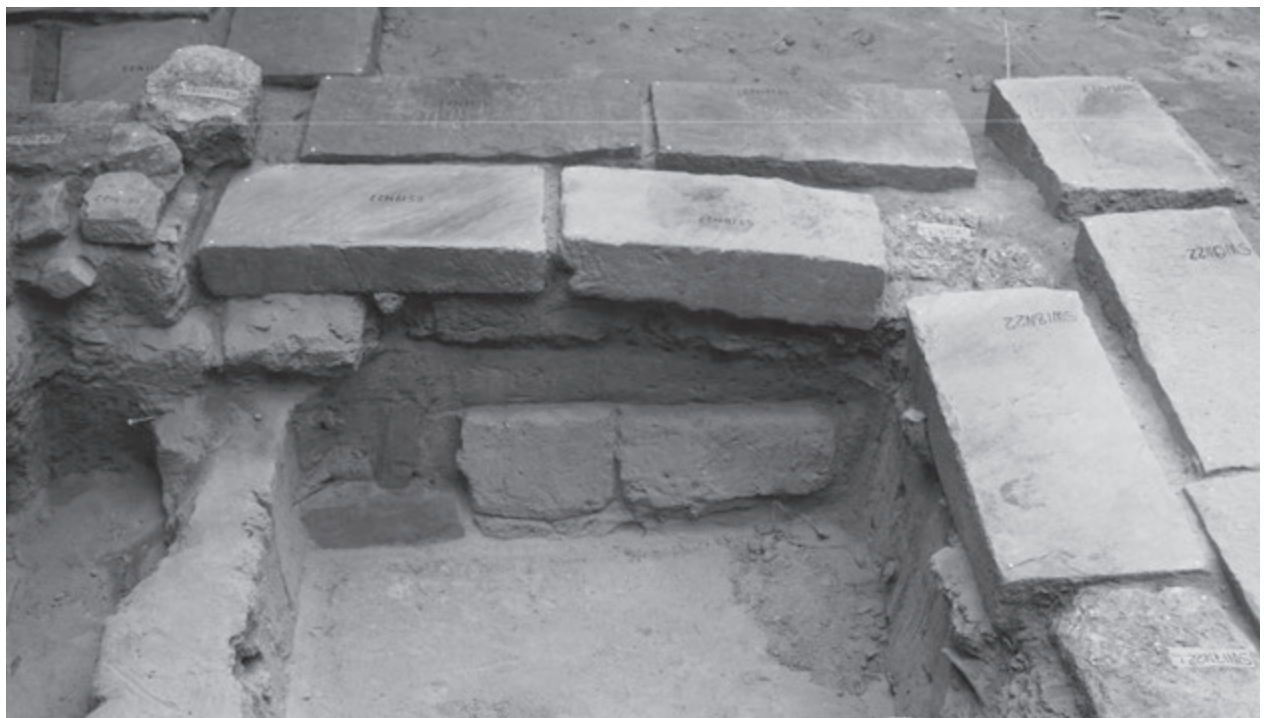
第 21 図 N22 南辺石材と N23-N25 石材、および基壇内東西石列との関係

下成基壇最下層の石列である。すべてラテライトを使用し、西北部と西南部は一部敷かれていない部分がある。部分的な石列であり、基壇石列と言うよりは N24 とともに基礎事業の一部と考えられる。その意味では第 21 図に見るように、基壇内石列は本 N25 とほぼ上面をそろえており、N25 の施工に伴って設置された基礎事業の一部と考えることも可能である。
