第3章 修復工事

第1節 中央祠堂南階段の修復

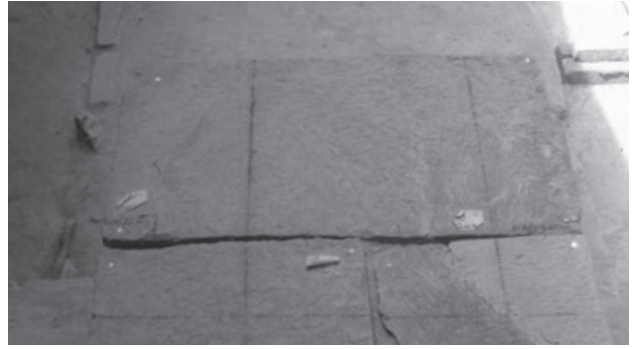
第 41 図 中央祠堂南階段 西側 N20

第37図のN18SN133は西半分が割れていたため、オリジナル石材を接合している。その裏に当たるSN137は南西隅が割れていた。SN133と異なり細かく割れていたため、新材を補い接合した。その下のN19の葛石に相当するモールディングを有する石材は、石自体の破損が少なかったため、そのまま使用している。羽目石に相当するN20は南西コーナー部が第38図のように特殊な破損状況を呈しており、その部分を新材に置換した。羽目石の西側については第41図に見るように、モールディングの細部が破損しているとともに、3つに割れており、接合しても強度が保てないと判断し新材に替えた。
