西トップ寺院の建築調査

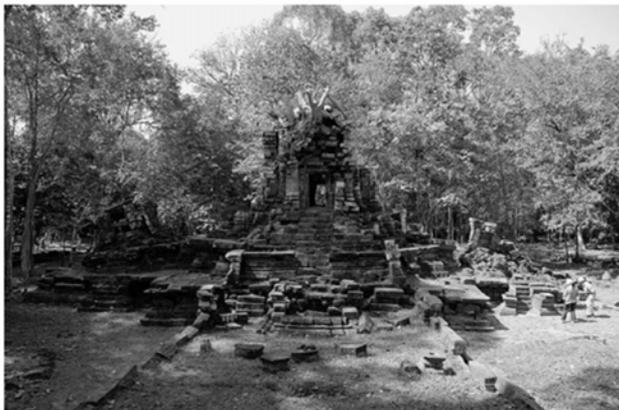
図32 全景 (東から)

建物の現況 中央祀堂、南北両塔ともに、崩壊の危険性がある。中央祀堂の基壇部分は比較的安定しているが、上部構造が樹木の根によって大きく歪んでいる。いっぽう、南北両塔は中成基壇自体が大きく傾き危険な状況である。図1には、下成基壇中央祀堂西面中央延石面を基準とした下成基壇延石面のレベルを示した。中央祀堂については、全体的に入隅部分がやや高めで、出隅部分が下がり気味であるものの比較的安定しているが、東北隅部のみが大きく沈下している。北塔は、中央祀堂と同様に、東北隅部が大きく沈下しており、塔全体が東北方向に大きく傾斜していることから、このことがうかがえる。南塔では、大きな不同沈下はなく比較的安定しているが、上部構造は基壇内に食い込むように傾いている。仏教テラスは東に向かって全体的に下がっているが、これは不同沈下というよりは地形全体的なものであろう。中央祀堂と北塔の北東隅に大きな沈下がみられるものの、上部構造の崩壊状況に比べると、下成基壇は比較的

安定しているようにみえる。今後、詳細な実測調査をおこない、崩壊のメカニズムを検討する。
