第1章 西トップ遺跡調査修復事業10年目を迎えて

2021年、西トップ遺跡調査修復事業は開始から10年目の節目の年を迎えた。これまでの多くの方々のご支援・ご協力によって、順調に調査修復事業を推進することができている。本章では、当修復事業の推移を順を追って記すとともに、これまでの当事業で判明した西トップ遺跡に関する新たな知見をまとめる。

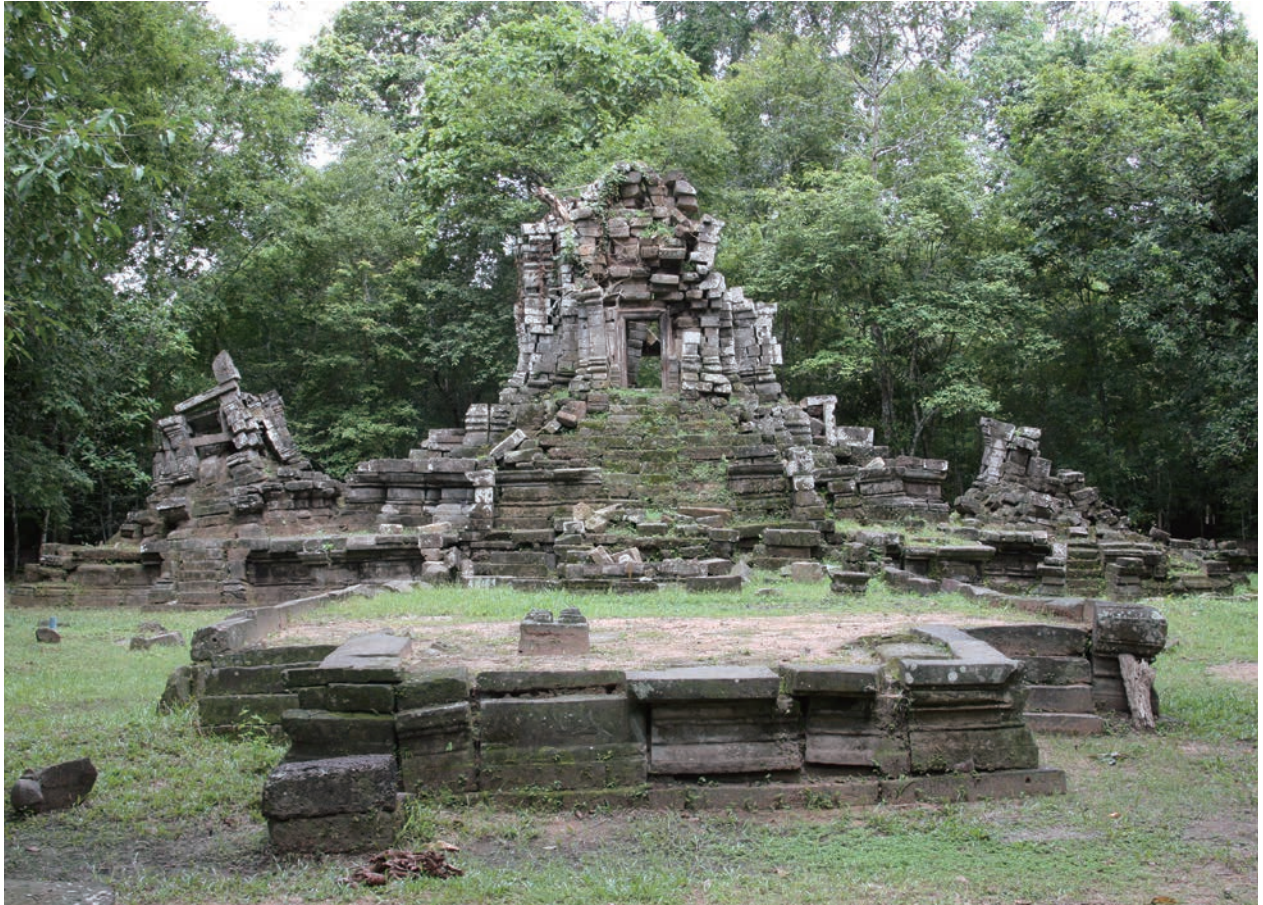
第1図 西トップ遺跡修復前全景(東から)

平成13年度、奈良文化財研究所はタニ窯跡に続く新たなカンボジア事業の調査地に関し、現地の文化財保護組織 APSARA (アンコール・シェムリアップ地域遺跡保護整備機構) と協議をおこなった。遺跡の選定にあたっては、当時 APSARA の遺産局長であったアン・チュリアン氏と協議を重ね、アンコール・トムの遺跡群の中でも遺跡存続年代が比較的長く、仏教的な要素も濃い遺跡として、西トップ遺跡(第1図)を調査対象地として選定することになった。

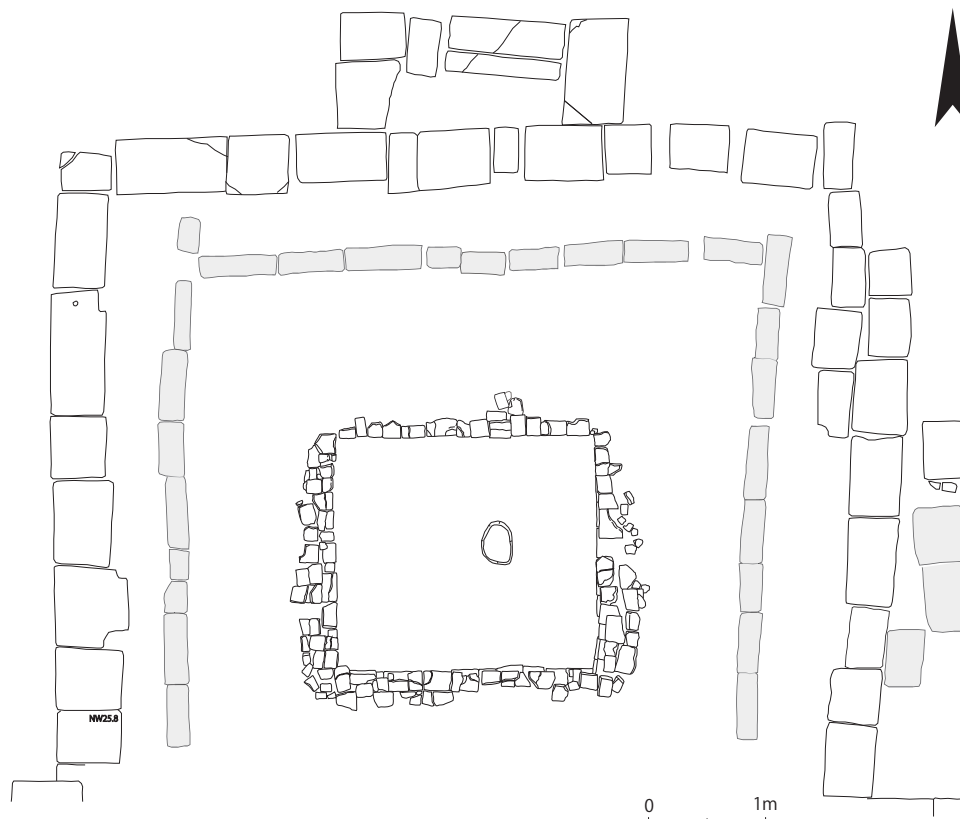
第11図 北祠堂基壇最下段・レンガ造遺構上面平面図

2016年7月に入り基壇部の解体を進めるとともに、レンガ造遺構の構成を明らかにするために、次は東西方向のトレンチも設定し、十字トレンチでレンガ列の状況の調査をおこなった。続く発掘調査で、レンガは一辺約2mの方形にめぐることが明らかになり（第11図）、南祠堂とは違う何らかの地下遺構の存在が推定された。8月にこのレンガ造遺構内部の埋土を発掘するとともに（第12図）、写真撮影、実測、3D測量等をおこなった。その結果、これまでのアンコール遺跡群では例を見ない特殊な遺構を検出・調査することとなった（第13図）。当レンガ造遺構からは、金製品をはじめとした金属製品、水晶、ガラス製品、焼骨片などが出土した。また、レンガ造遺構ならびに出土遺物に被熱の痕跡が認められ、多くの炭化物の出土も確認した。この結果、当レンガ造遺構は14世紀後半から15世紀前半に位置付けられることが判明した。当該遺構ならびに出土遺物の分析結果に関しての詳細は、修復報告5を参照されたい（4）。

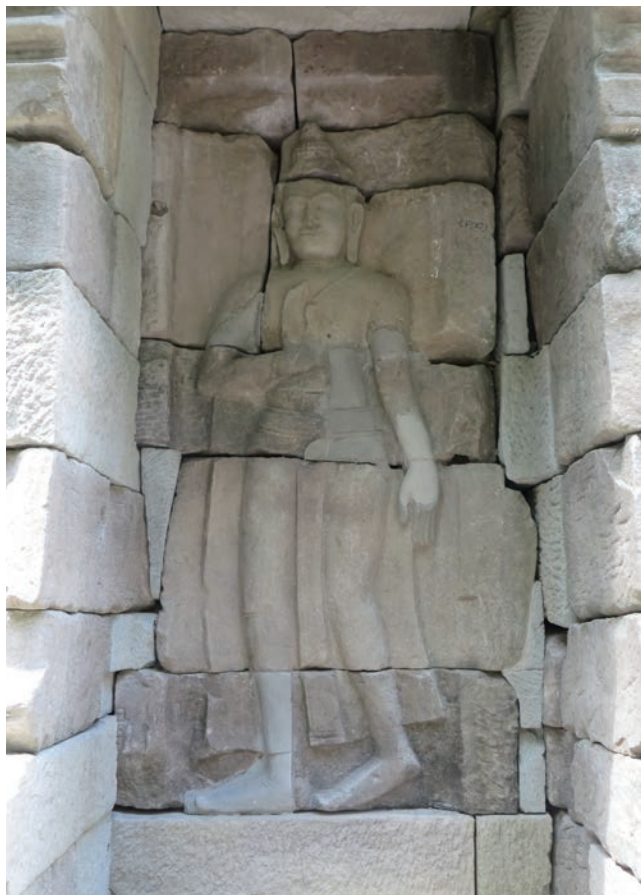
第 18 図 北祠堂北面偽扉再構築状況（北から）

南面はかろうじて如来立像の足部のみが原位置に残っており、それをもとに散乱石材中から上部を探し出し、復元することができた（第17図）。一方、大きく倒壊していたため古写真の記録にも残らず、その図像を全く推定できなかった北面の如来立像は、散乱石材の詳細な調査によって全身を復元することができた（第18図）。興味深いことに、北面の如来立像は、南面・西面とは様相を異にし、通常の立像ではなくいわゆる遊行仏に近い図像であることが判明した。

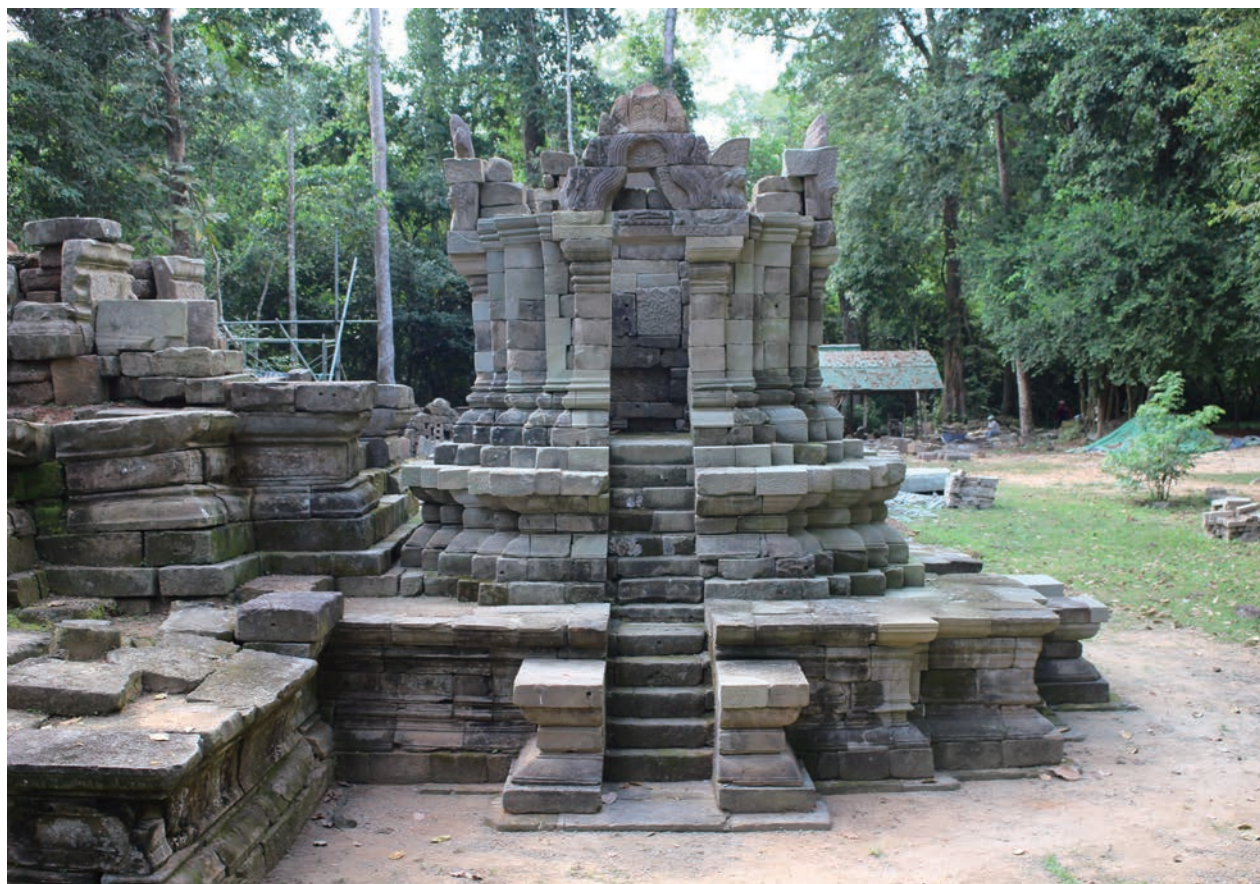
第 19 図 北祠堂再構築状況（東から）

2017年8月には北祠堂の基壇部の再構築が終了し、躯体部の再構築を進めた。北祠堂は南祠堂と比べ躯体部の崩壊の度合いが大きく、周辺の散乱石材中から多くの部材を探し出す必要があった。現地での詳細な調査により散乱石材から多くの石材を北祠堂に設置することが可能となったが、それでも発見できない、または破損のため再構築に耐えられない部材に関しては、新しい砂岩材で補完した（第15図）。2017年12月、全作業を完了した（第19図）。

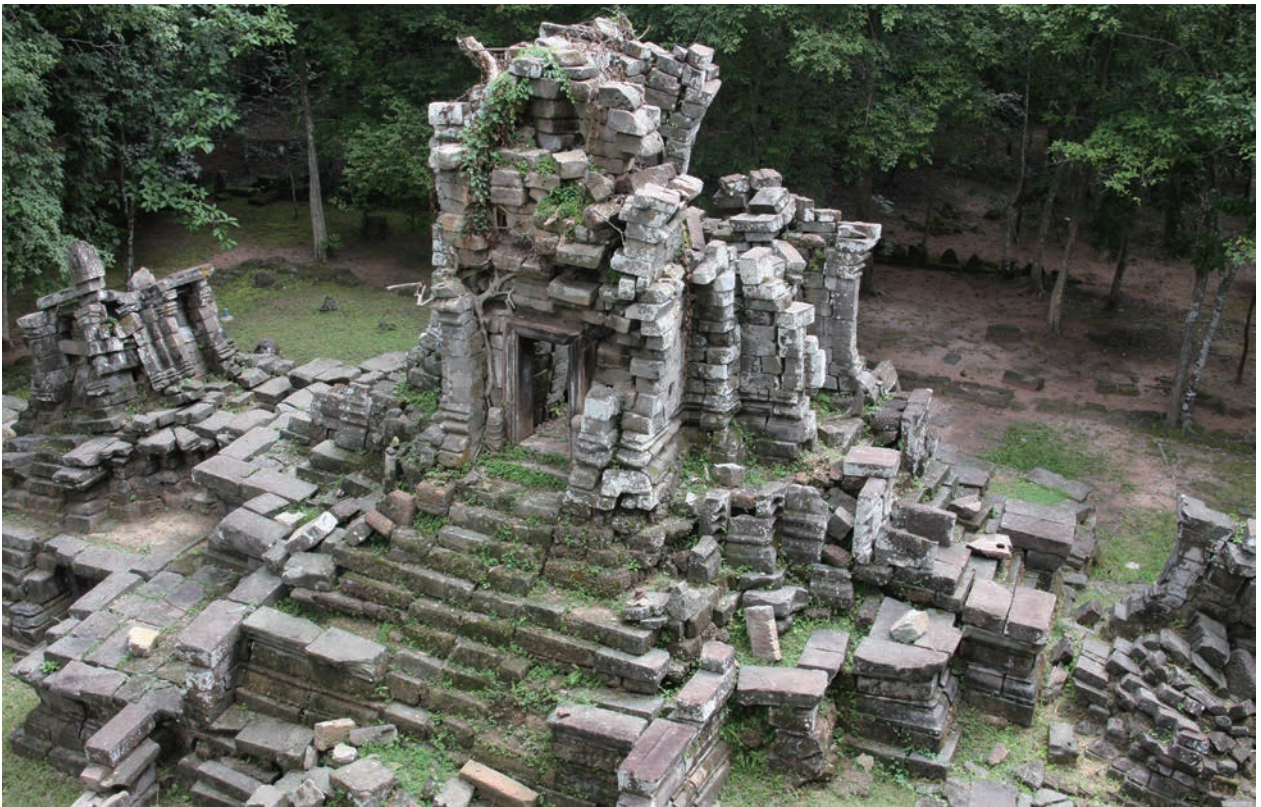
第20図 中央祠堂修復前状況(北東から)

2018年1月より中央祠堂の解体調査を開始した。これまでの南祠堂、北祠堂と同様に上部から順番に解体した。中央祠堂は他の2祠堂に比べて規模が大きく、屋蓋部から順番に慎重に外した(第20図)。解体した石材は、順次仮組をおこなった。2018年8月から9月にかけては、基壇部上面の敷石と扉枠の精査をおこない、10月には扉枠を解体した。これら解体した全ての躯体部の部材を組み合わせ、コンクリートベース上での躯体部の仮組が完了した。

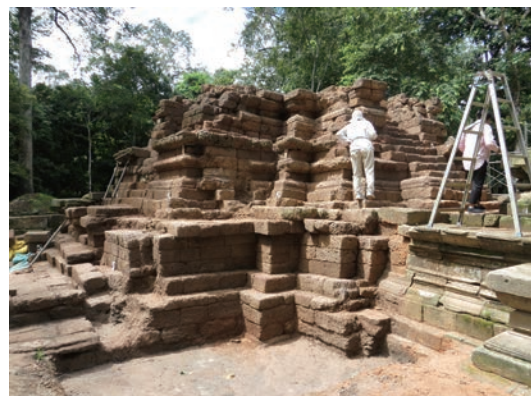
第22図 中央祠堂ラテライト基壇調査風景(北東から)

基壇部の解体には、いくつかの課題があった。そのうち最も重要な課題は、20世紀前半にフランスのアンリ・マルシャルによって提唱された説で、「外側の砂岩外装の内側にまた別のラテライト基壇が存在する」ことであった(5, 6)。実際、奈良文化財研究所による建築調査においても中央祠堂基壇の砂岩外装の内側にラテライト基壇が存在することが確認されていた(第22図)。そのため、調査の手順として、砂岩外装のみ順次1/4ずつ解体し、露出したラテライト基壇の調査をすることとした。まず東南1/4を部分的に解体してラテライト基壇の残存状況を確認、その後、西南、北西と解体を進めていった。
