平城第649次調査 記者発表資料

興福寺東金堂院北面回廊の発掘調査

法相宗大本山 興福寺
国立文化財機構 奈良文化財研究所

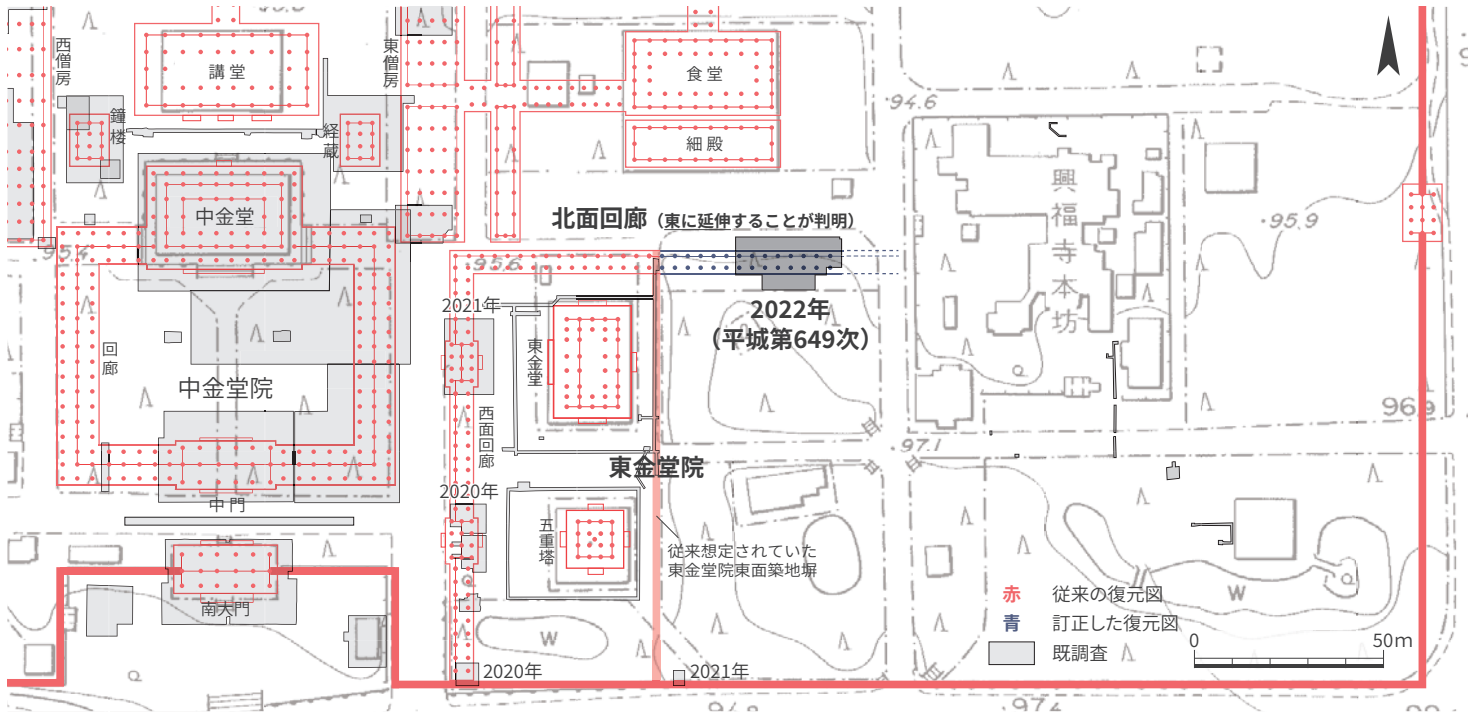
図1 調査区位置図 1:2000

興福寺は、藤原不比等が奈良時代はじめ(8世紀前半)に、平城京左京三条七坊の地に建立した藤原氏の氏寺であり、南都七大寺の一つです。奈良時代から中世を通じて、中金堂院を中心とする大伽藍を誇りました。たび重なる火災に遭っても、主要な堂塔は創建期の位置と規模を踏襲して再建が繰り返されてきたことが、これまでの発掘調査等でわかってきました。現在、興福寺では『興福寺境内整備構想』(1998年)に基づき、寺観の復元・整備を進めています。これにともない、奈良文化財研究所では1998年以来、中金堂院や南大門などの発掘調査を継続しておこなっています。直近の2年間は東金堂院の発掘調査に取り組んでおり、今回の調査もその一環です(図1)。

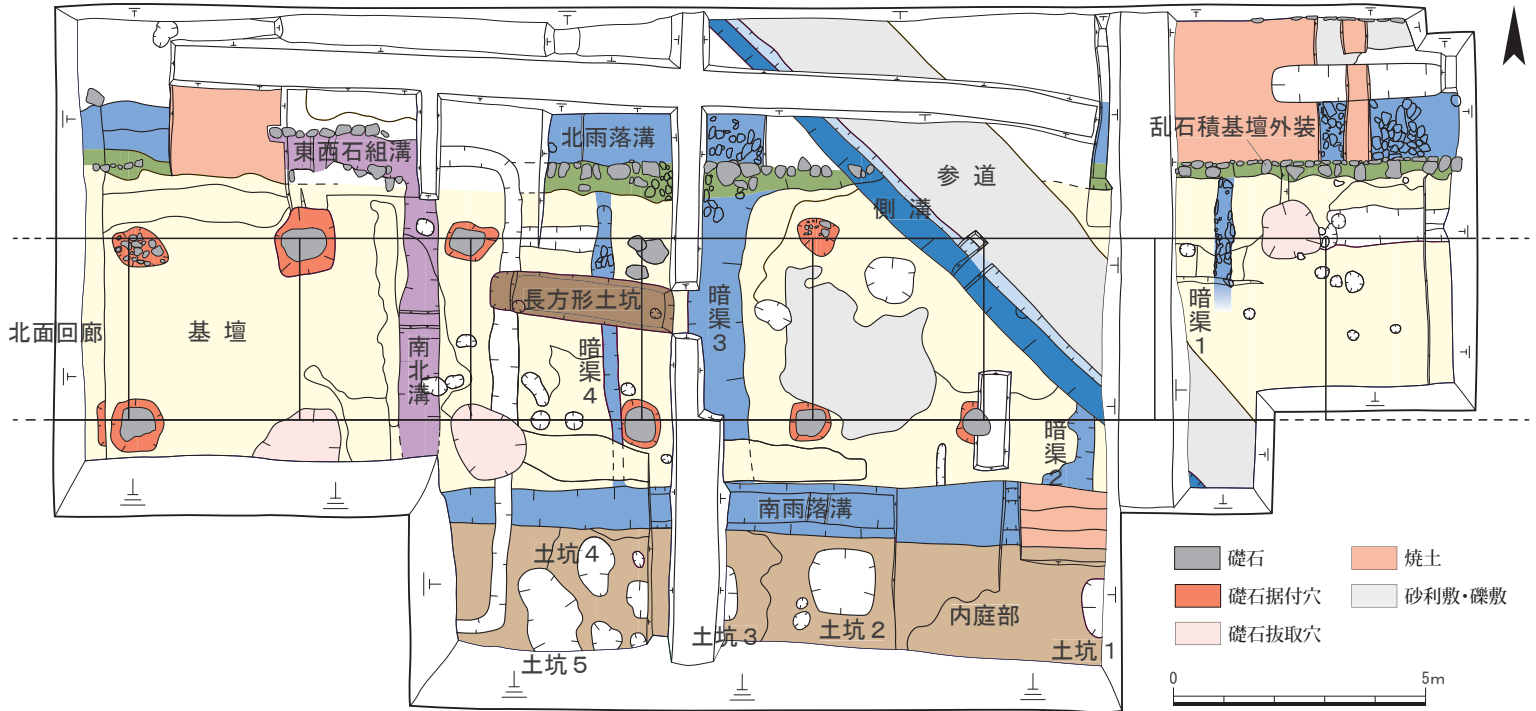
図2 平面図 1:150

東金堂院北面回廊（図2）

北面回廊の一部（東西約28m）を検出しました。検出したのは、礎石やその据付穴・抜取穴、基壇及び基壇外装や雨落溝などです。
