興福寺西室の調査 (平城第516次)

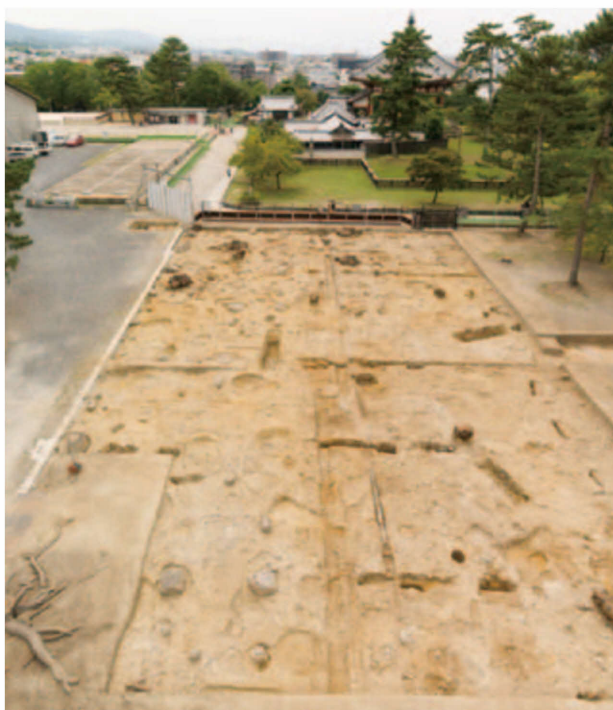
調査区全景(北から)

調査の結果、西室の礎石および礎石据付穴・抜取穴、基壇外装等を確認しました。礎石は大きさが1m前後の安山岩の自然石で、8石が創建当初の位置を保っていました。7度の再建の際に、創建建物の位置・規模を踏襲していたことがわかります。また、桁行の各柱間に2基ずつ、間柱または床束とみられる小型の礎石および礎石据付穴・抜取穴を確認しています。

調査区内では、西室のうち桁行7間×梁行3間分を検出しました。建物規模を復元すると、南北約62.7m、東西約11.8m、桁行10間×梁行4間、柱間寸法は桁行の南端2間が約16尺、以北が約22.5尺等間、梁行は約10尺等間になります。『興福寺流記』等の資料から桁行11間に復元されてきた従来の復元案

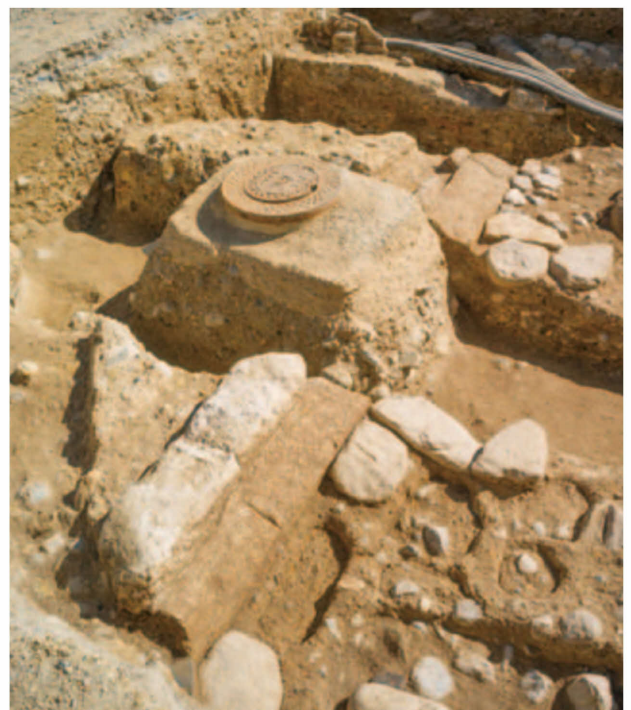
西室基壇外装(南西から)

調査区南東の拡張区では、西室の基壇外装と雨落溝を確認しました。基壇外装は凝灰岩製で、地覆石と羽目石が残存します。これにより、基壇の南東隅が確定しました。建物から基壇の端までは、南面で2.1mです。東面は地覆石の外側が削られていましたが、2.2mに復元できます。また、基壇の高さは約45cmに復元できます。
