## 平城宮跡の整備

### 平城宮跡の整備

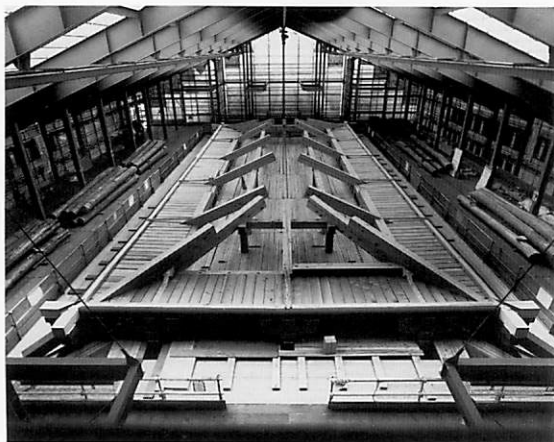
朱雀門復原工事（二重の組物まで組立完了）

朱雀門復原整備事業の3年度目である。本年度は、昨年度に引き続き木材の加工・組立を行い、初重については軒回りの一部を除き組立を完了し、二重は軸部・組物の組立まで完了した。屋根工事としては、平瓦・丸瓦などを製作。また、天井廻り等組立後の施工が困難な部分の塗装（丹土塗り）を行った。工事現場の一般公開を春と秋の2回（ともに3日間）実施し、いずれも約1万人の見学者が訪れた。朱雀門の施工状況の見学に加え、春には大工によるヤリガンナを用いた木材加工、秋には屋根葺師による屋根葺作業を資材保管加工棟で公開し、好評を博した（図1、A）。（村田健一）

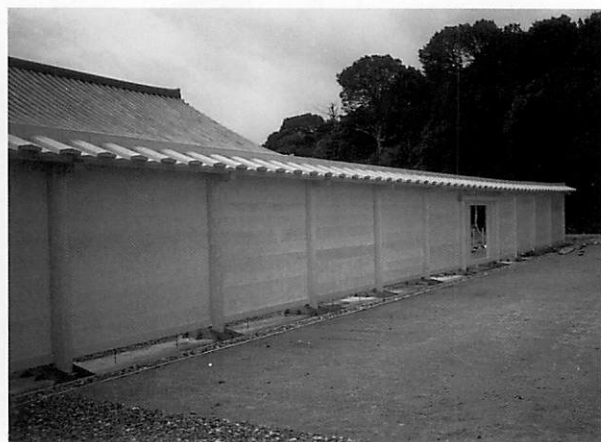
東院園池北方地区 板塀

区画する施設であり、東端は東面大垣にとりつく。全長は12間 (36.84m)。柱間寸法は、東端から8間目が12尺、9間目が8尺である以外は、10尺等間。この柱間12尺の部分を扉口と考えた。柱径は出土柱根から1尺とし、復原造営基準尺は、1尺=30.3cmとした。構造形式は、第一次大極殿地区で出土した掘立柱塀の部材を参照し、腕木・出桁式とした。また、屋根は、第99次調査で平橋SC8465の柱穴から幅1尺の大和葺下材が出土していることから、大和葺とした。ただし、寸法は、他の部材とのバランス上、第178次・第202-13次調査出土の大和葺下材を参考に、幅8寸とした。上板は法隆寺五重塔の裳階を参照したが、下板とかみ合うアゴは、木材の収縮によって割れるおそれがあるためつくらなかった。壁体は横板落込み式。棟高は10尺、軒の出は2.1尺。扉は藤原宮跡西方官衙出土部材を参考にして復原した。施工にあたっては、鉄筋コンクリートのベタ基礎の下に、鉛直荷重を拡散させ、遺構面を保護する効果があるコマ型コンクリートブロック基礎 (以下コマ基礎) を埋めた。柱はベタ基礎に固定した逆T字型のステンレス鋼板2枚で挟んだ (図1. B)。
